MONITORAGGI BATIMETRICI E TOPOGRAFICI IN AREE UMIDE – LIFE TIB – AZIONE E 1 RELAZIONE FINALE

LIPU BirdLife Italia Onlus ha incaricato Idrogea Servizi per la realizzazione di monitoraggi batimetrici e topografici, dei livelli idrici e dei parametri abiotici per le azioni nelle aree umide (azione E.1) previsti nell'ambito del progetto LIFE10/NAT/IT/241 TIB "TRANS INSUBRIAN BIONET".

Il presente documento raccoglie gli esiti dei tre anni di monitoraggio effettuato sui siti oggetto di studio e intervento nel periodo compreso tra Gennaio 2013 e Novembre 2015.

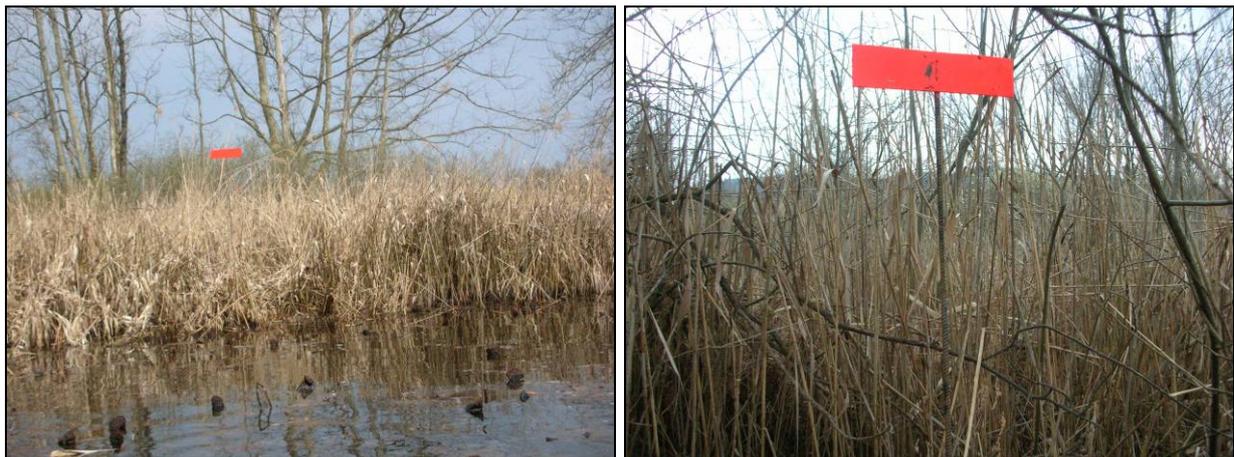
Figura 1 pali colorati all'interno del canneto

Al fine di rendere più visibili i pali segnalatori all'interno del canneto in Palude Brabbia sono stati montati sugli stessi elementi colorati come mostrato nella figura seguente.

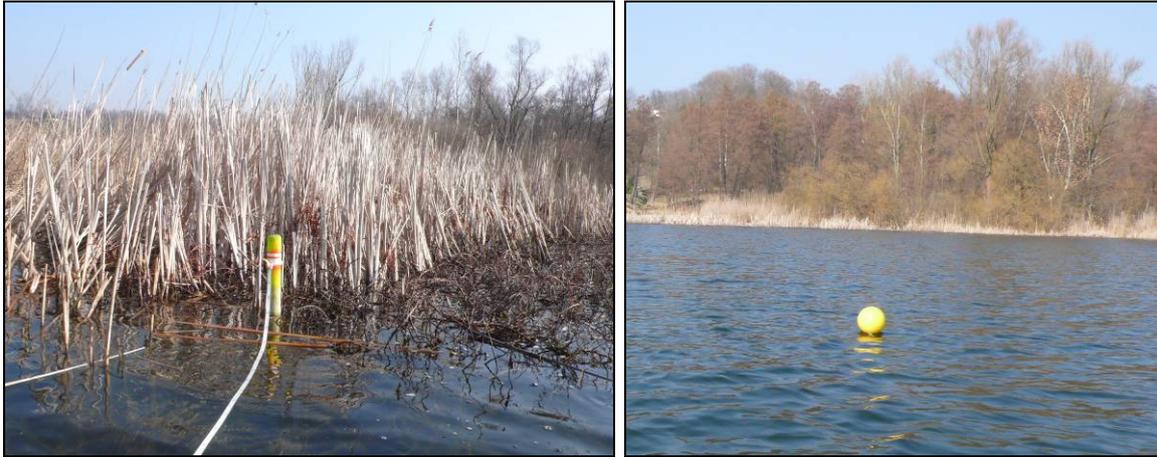
Figura 2 Pali e boe posizionati nei plot del lago di Varese

Preliminarmente al rilievo sul Lago di Varese sono state posizionate file di pali segnalatori a riva e boe in acqua. Le posizioni dei pali sono state acquisite mediante GPS topografico.

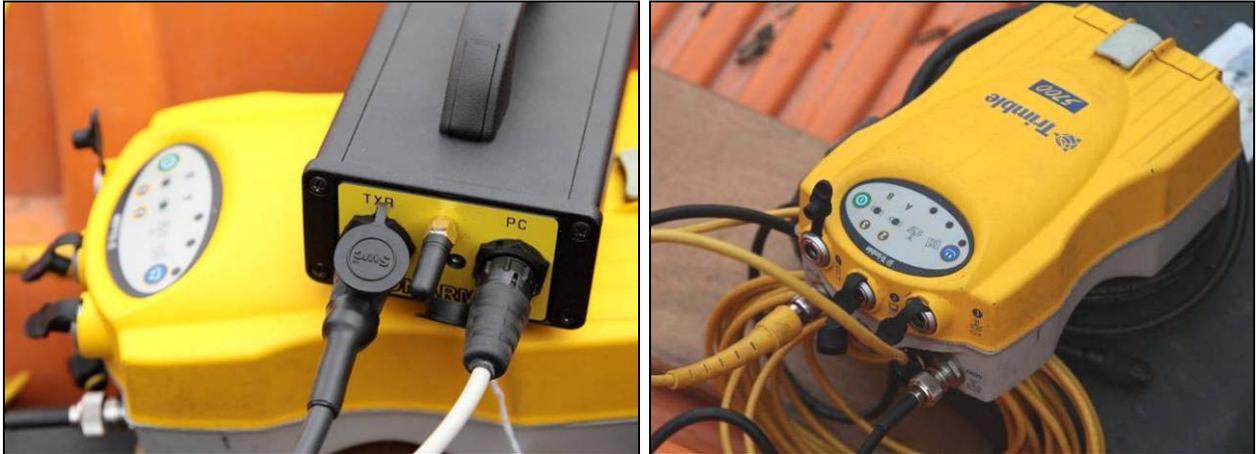
Figura 4 ecoscandaglio Sonarmite Ohmex e gps topografico

Il rilievo batimetrico è stato effettuato mediante un ecoscandaglio a doppia frequenza (a precisione centimetrica) con GPS a precisione topografica (centimetrica) integrato. L'ecoscandaglio è stato installato su una barca a motore di piccole dimensioni. Le strisciate batimetriche sono state realizzate ove possibile perpendicolarmente e parallelamente alla linea di costa lungo le direzioni individuate dai pali segnalatori. Tra i pali sono state tese durante il rilievo corde per meglio delimitare e individuare i tracciati da rilevare.

Sono stati utilizzati un ricevitore e una base Satellitare Trimble GPS 5700 a doppia frequenza e per gli ultimi rilievi una base satellitare a doppia frequenza STONEX S9III con ricevitore a 200 canali.

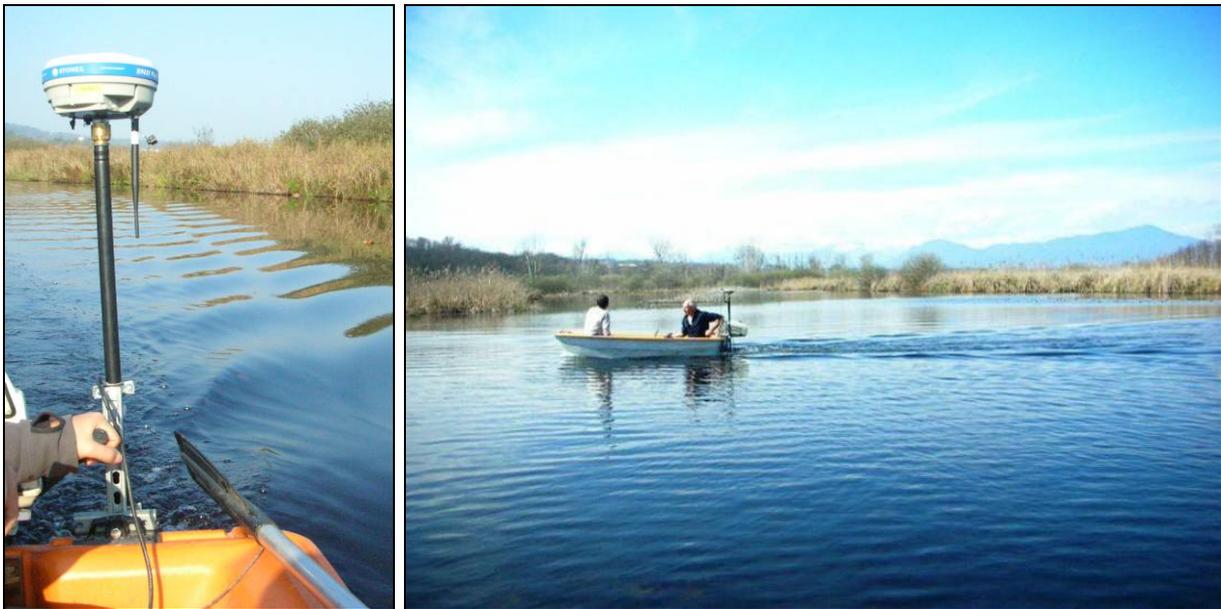
Figura 5 antenna montata sulla barca

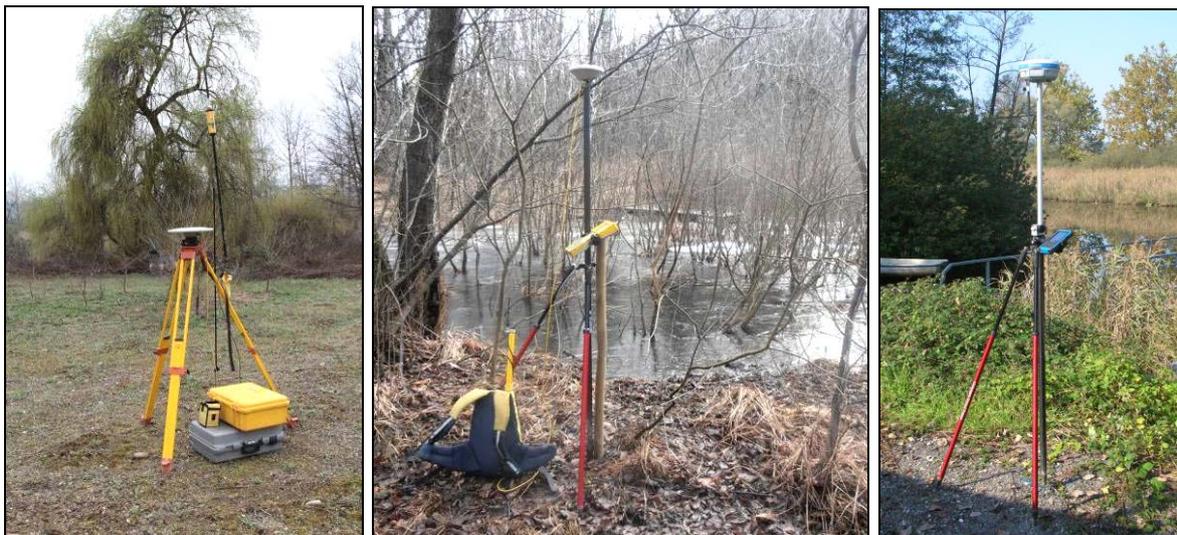
Figura 6 base e ricevitore gps (Trimble e Stonex)

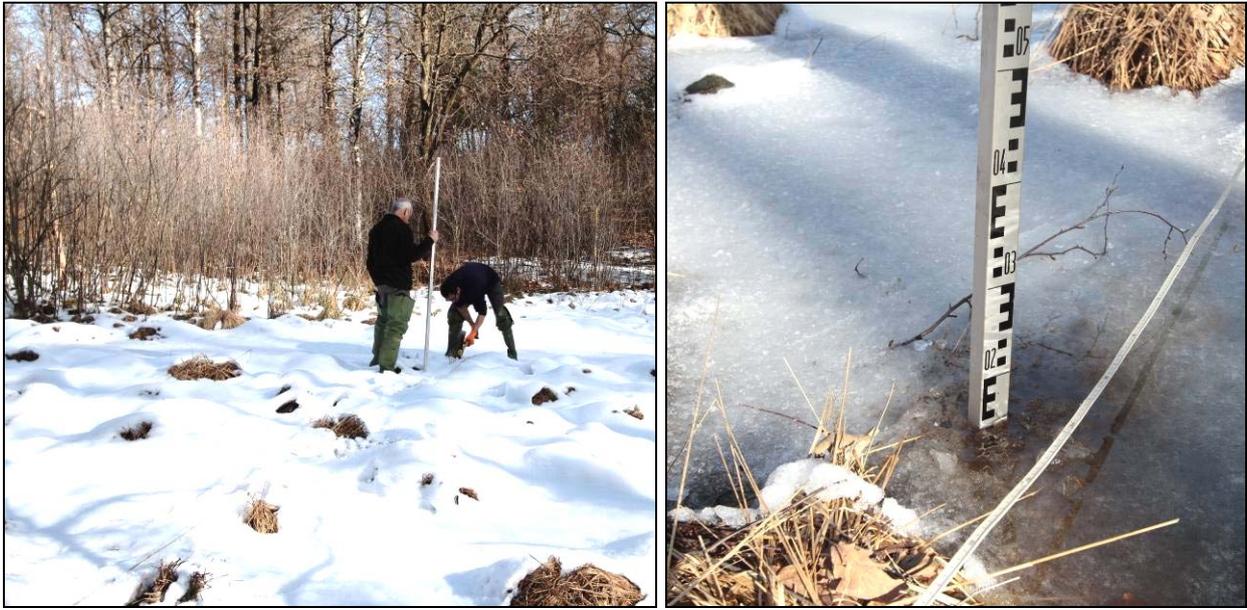
- posizionamento pali segnalatori in legno equidistanziati (10 m) lungo le sponde
- posa cordelle tra i pali al fine di individuare le linee per le misure batimetriche
- misura di profondità mediante asta rigida centimetrata in punti posizionati lungo le linee sopra indicate a distanza regolare (2 m)

Figura 7 misure mediante asta centimetrata

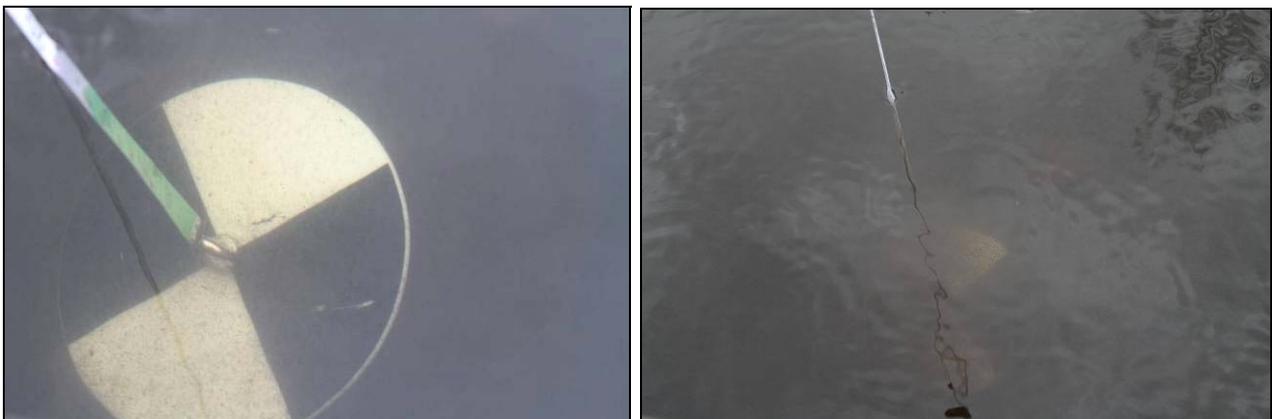
Figura 8 disco di Secchi in prossimità della superficie e immerso in acqua

- misure dirette mediante cordella metrata zavorrata
- misure dirette mediante disco di Secchi per la misurazione del limite acqua-fondale melmoso nel caso di incertezza delle misure effettuate con il metodo precedente data dalla scarsa consistenza del fondale.

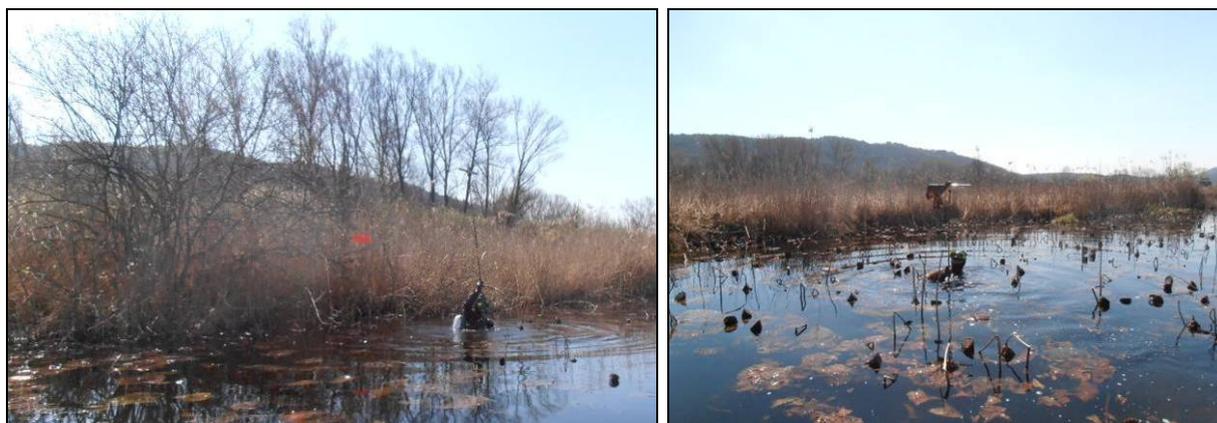
Figura 9 subacqueo in azione per misurare la profondità dei canali in Brabbia

- verifica diretta dei luoghi
- verifica spessore del fondale melmoso mediante asta metallica dotata di manubrio
- produzione di documentazione fotografica

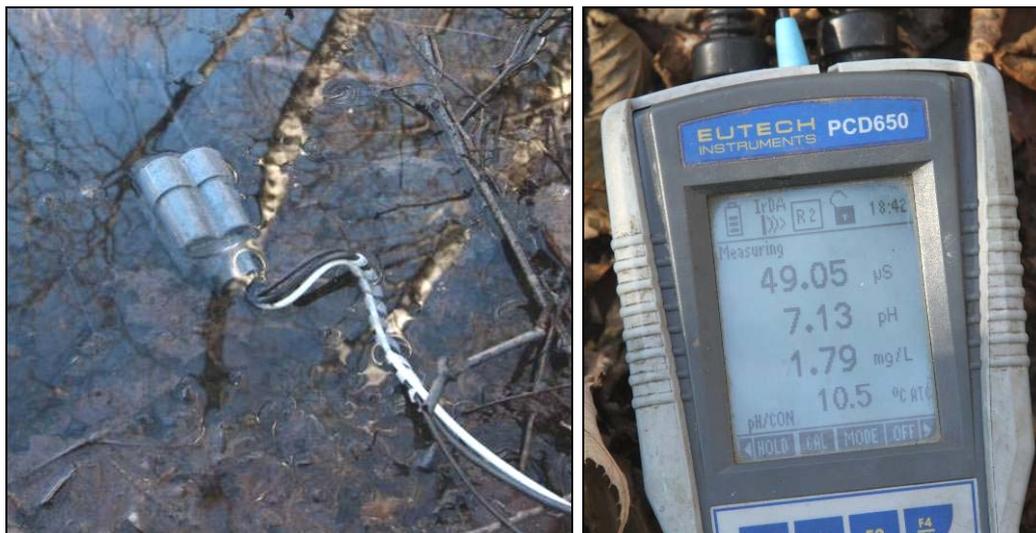
Figura 10 sonda multiparametrica PCD 650.

La sonda è munita di sensori in grado di acquisire i valori di conducibilità elettrica specifica, ossigeno disciolto, pH e temperatura. Gli intervalli di acquisizione sono i seguenti:

pH	0-14
Ossigeno disciolto	-2-20 ppm
Temperatura	-10-110 °C
Conducibilità elettrica specifica	0-2000 μS/cm

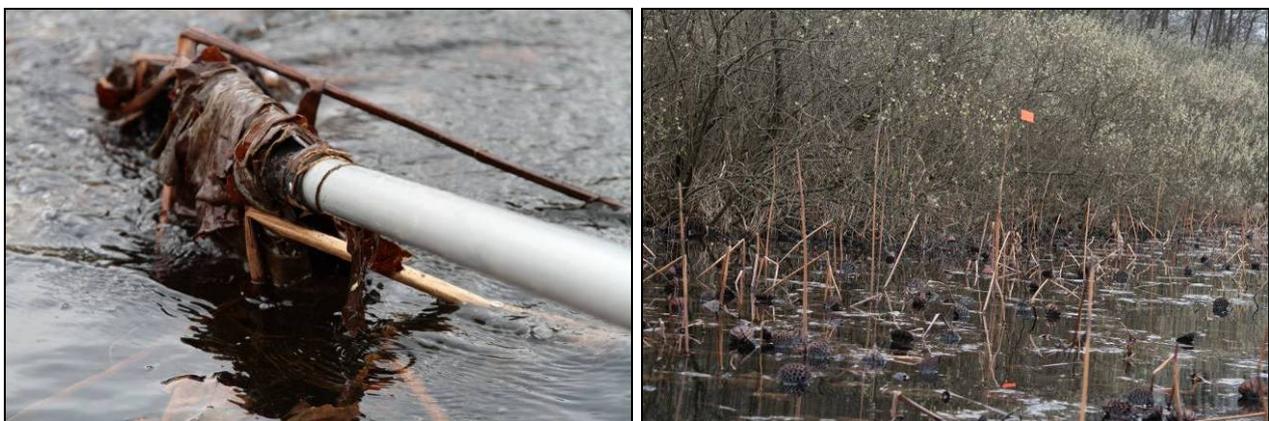
Figura 11 presenza di steli di fior di loto che ostacolano gli spostamenti con il natante in acqua

Nel corso dei rilievi effettuati a inizio 2013 nei plot individuati in Palude Brabbia la presenza di fior di loto galleggiante e sommerso ha reso difficoltosi gli spostamenti con la barca. Il materiale tendeva a depositarsi sui remi e sul motore della barca provocandone lo spegnimento. La presenza di materiale galleggiante ha provocato anche problemi di misura da parte dell'ecoscandaglio.

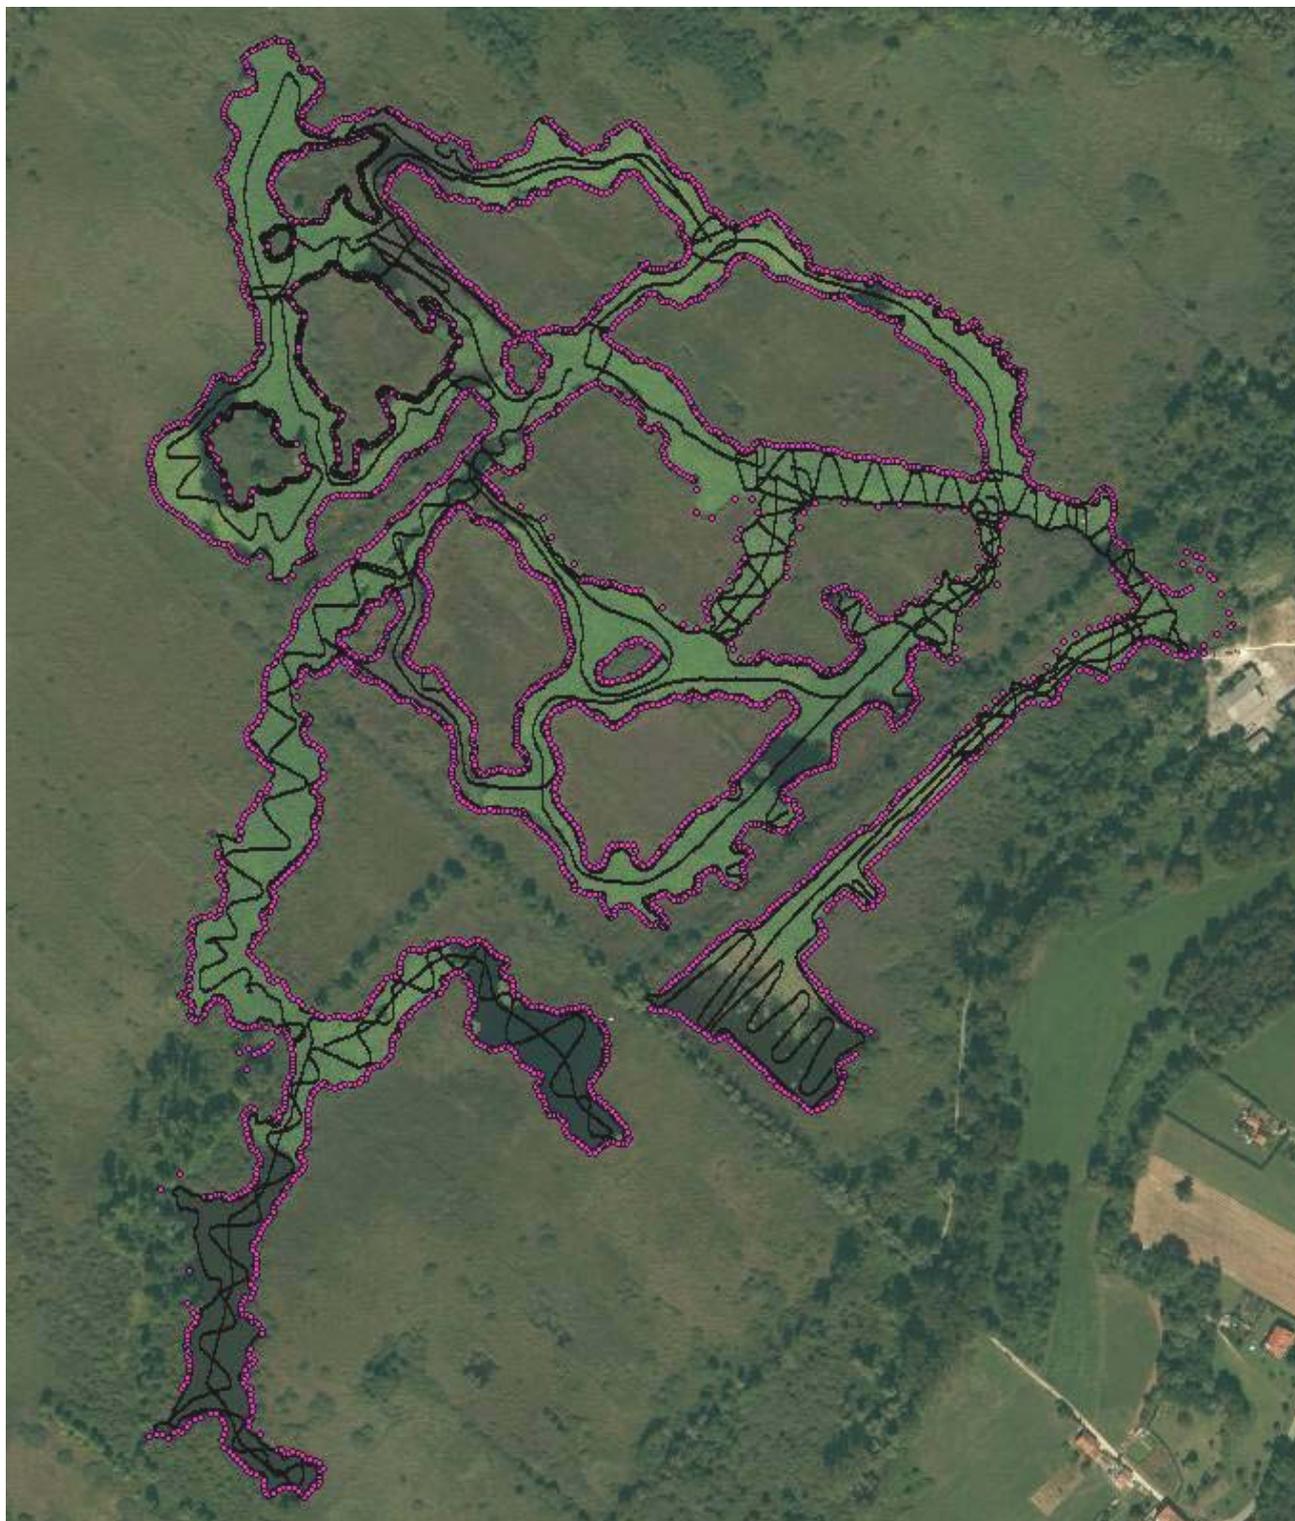
La seguente figura riporta i punti delle sponde rilevati con gps (in fucsia) e tutti i punti batimetrici rilevati sul chiaro (in nero).

Figura 8 acquisizione punti sponde canali (fucsia) e batimetria (nero), palude Brabbia

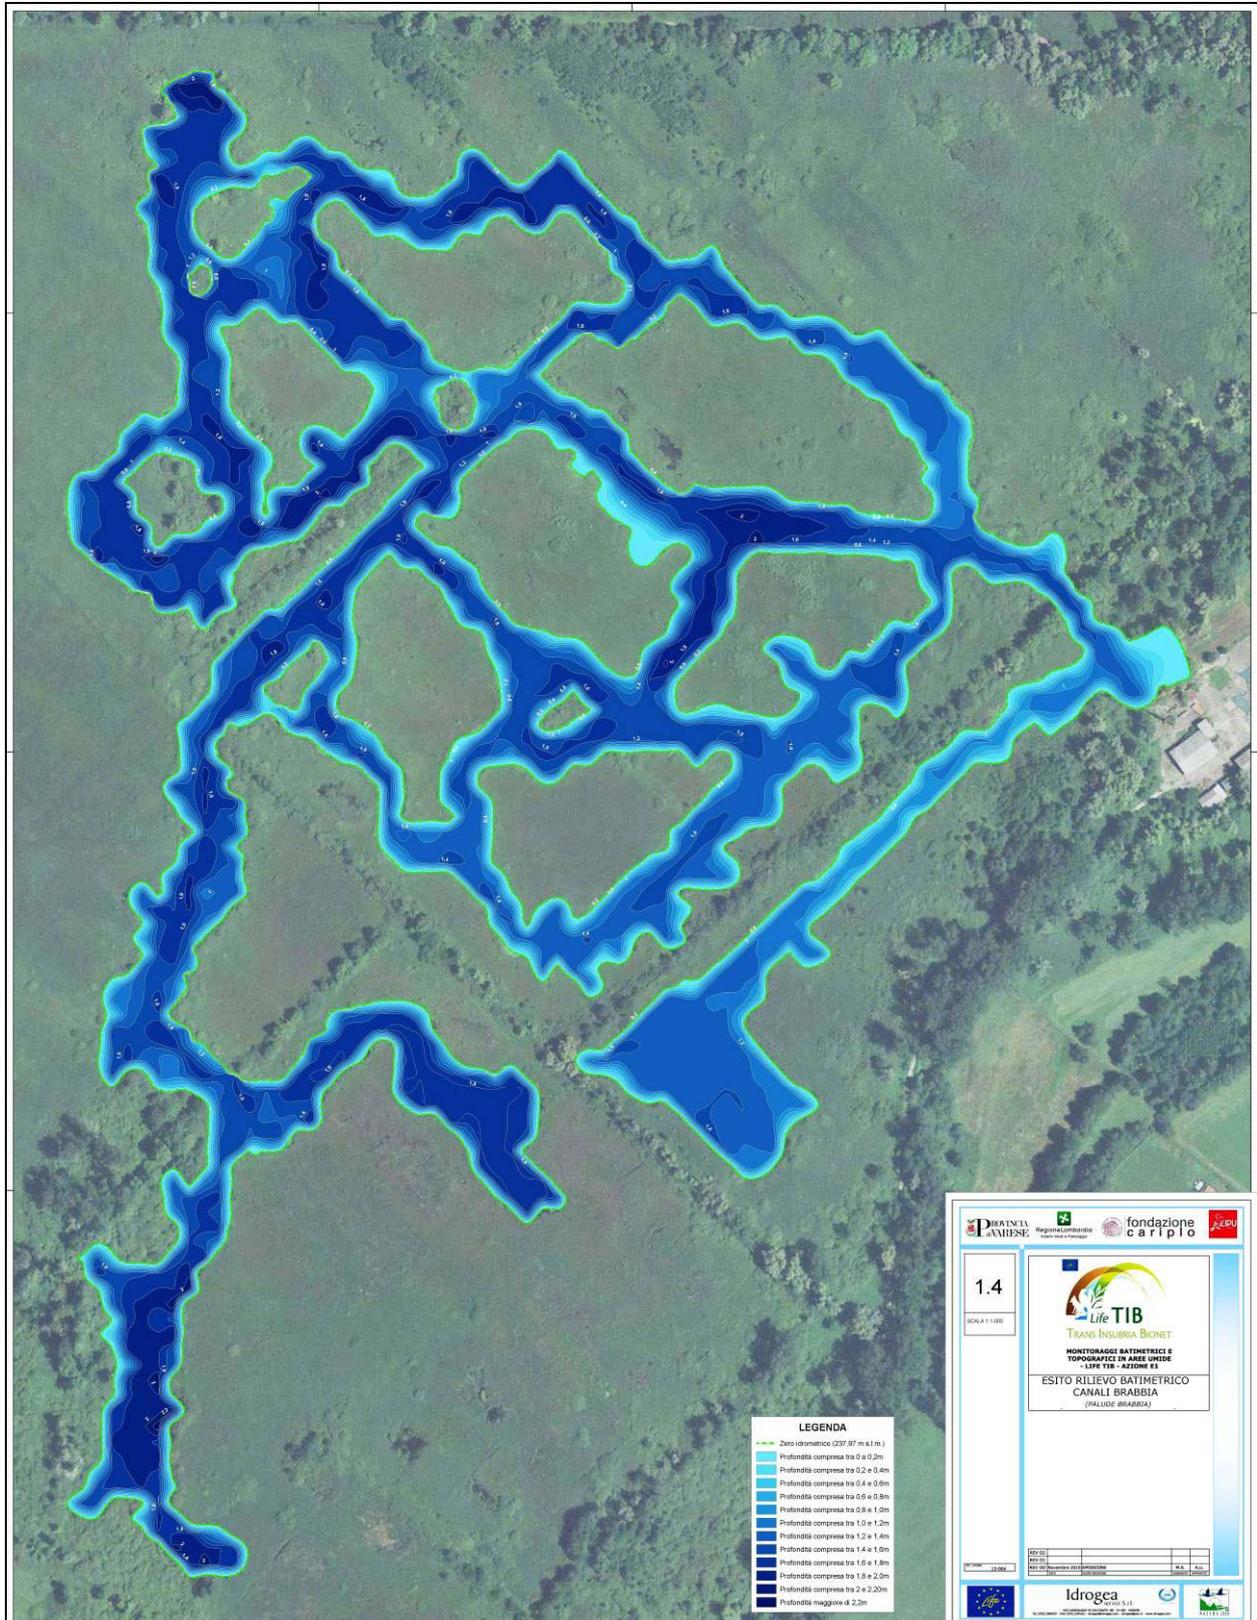
La Figura 9 rappresenta l'elaborazione batimetrica di tutte le profondità rilevate con ecoscandaglio con classi e intervalli di 0.2 m.

Figura 9 esito batimetria canali palude Brabbia (estratto Tavola 1.4)

I risultati della batimetria indicano canali con fondo generalmente piatto e sponde molto ripide. La profondità media, riferita alla quota del pelo libero di 238.35 m slm, è di **1.06 m**. Le massime profondità, poco superiori ai 2 m (2.27 m), sono state misurate in aree molto limitate dei canali, in particolare nell'area prossima al plot 3, all'estremo nord dei canali (Figura 10) e in un'area molto ristretta del canale più a sud (Figura 11).

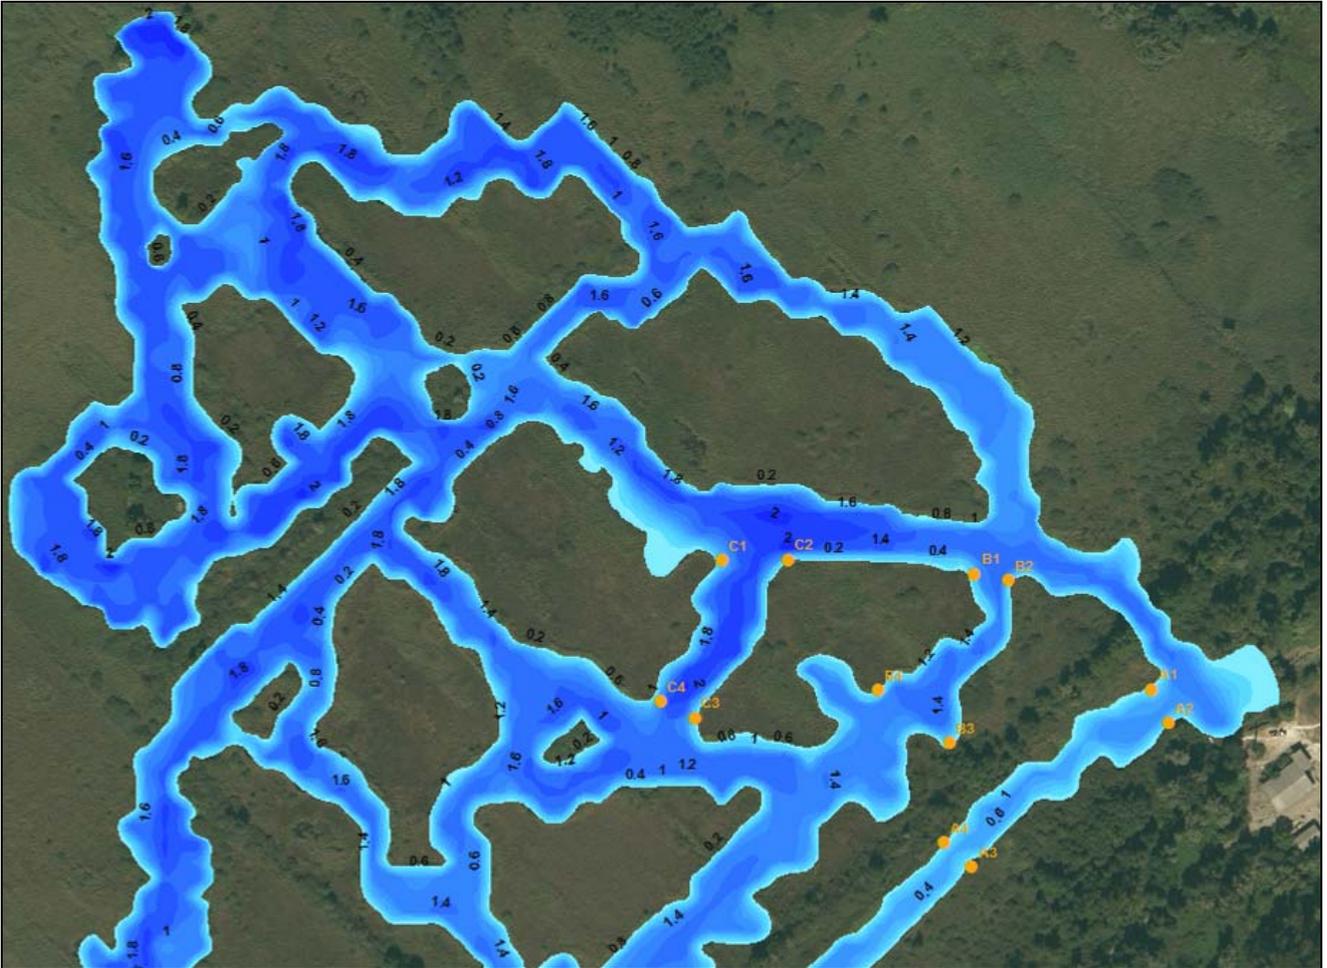
Figura 10 batimetria canali palude Brabbia, area Nord

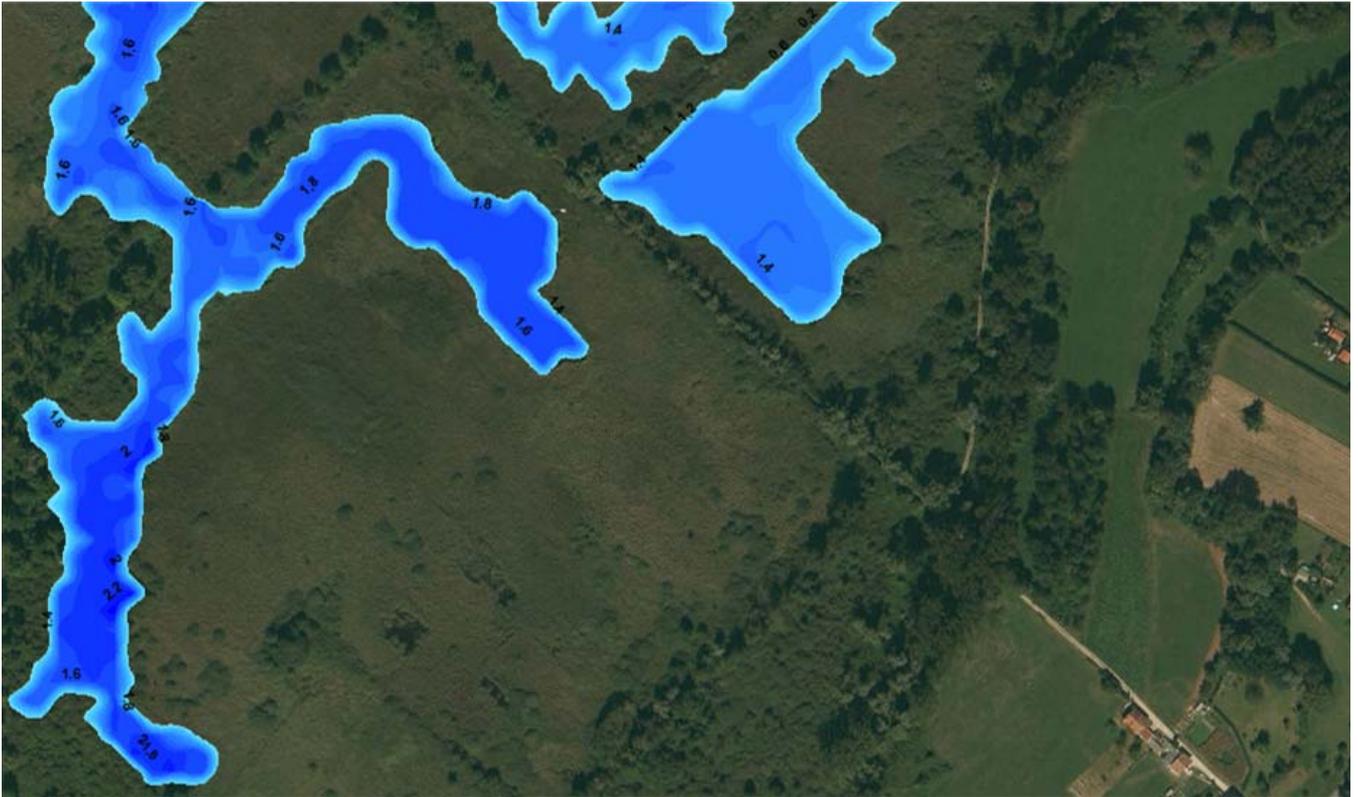
I canali in cui sono localizzati il plot 1 e 2 presentano profondità inferiori con valori massimi poco superiori a 1.4 m.

Figura 11 batimetria canali palude Brabbia, canale sud

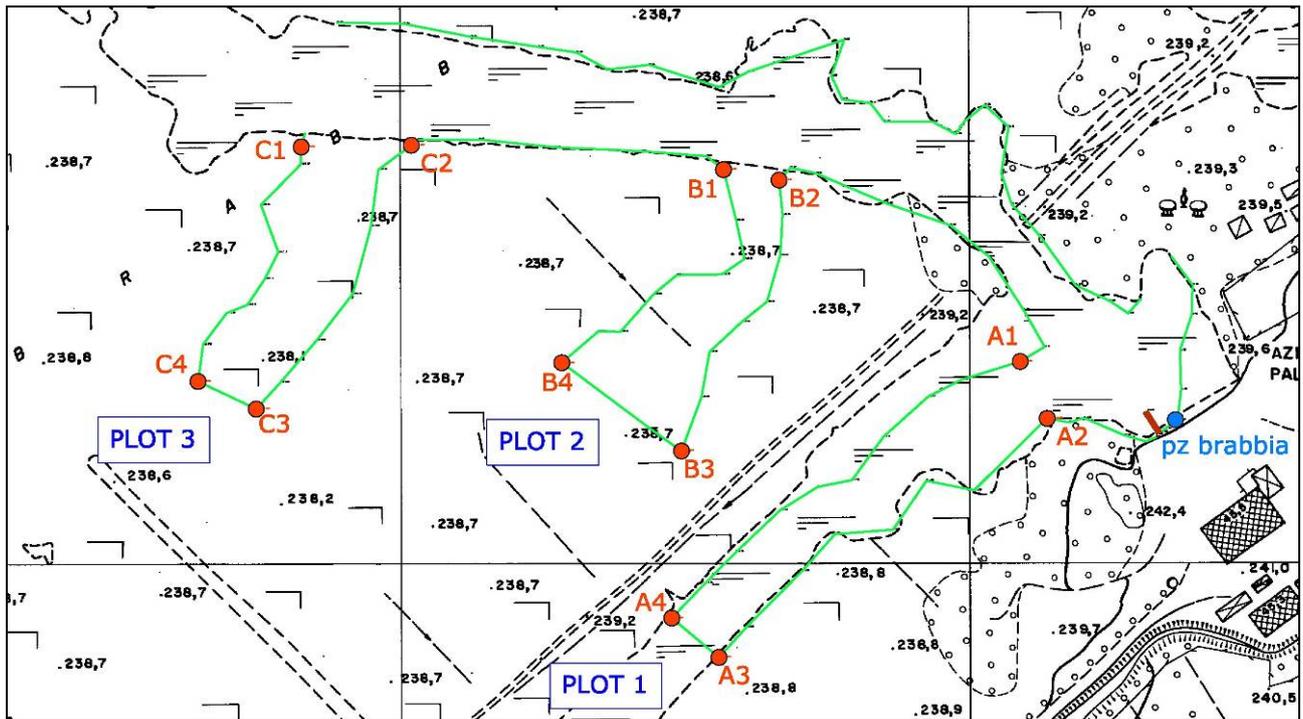
Figura 2 ubicazione pali, piezometro e plot su base cartografica

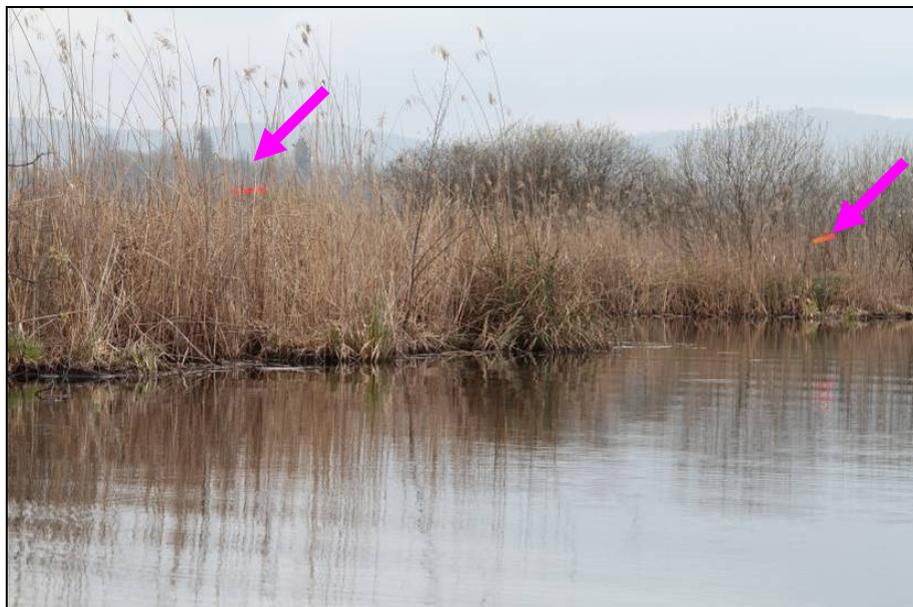
Figura 3 pali segnalatori colorati in palude Brabbia (frece fucsia)

I pali installati hanno la funzione di delimitare i plot di intervento e fornire punti di riferimento per i rilievi batimetrici. Al fine di rendere visibili i pali tra il canneto sono state installate su ognuno bande colorate.

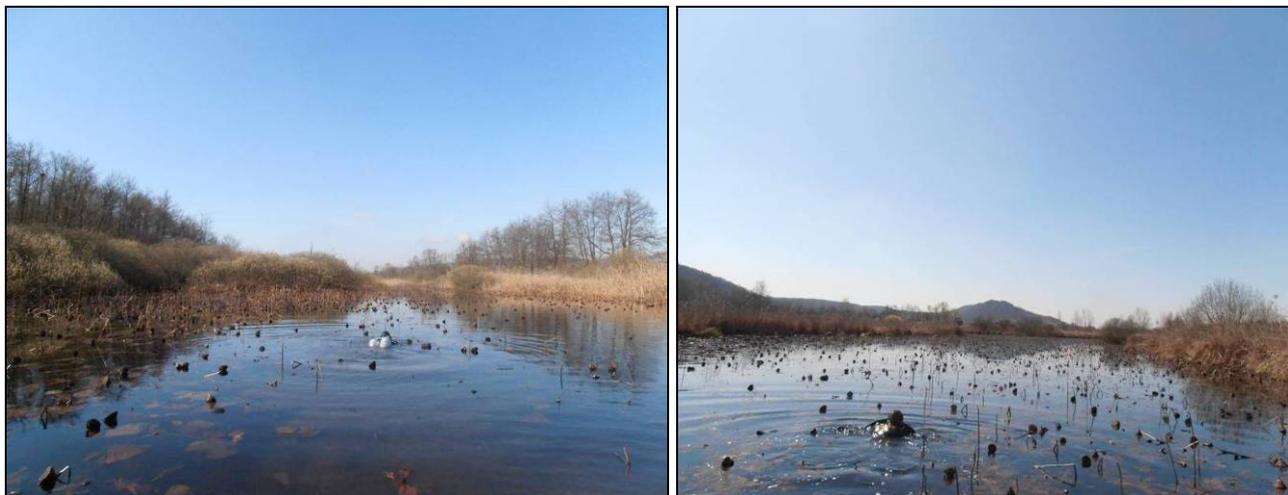
Figura 4 subacqueo in immersione nei canali della Palude Brabbia

In tutti i canali sono stati individuati fondali molli con rare eccezioni (concentrate nel plot 2). Sul fondo sono presenti materiale limoso e steli di fior di loto.

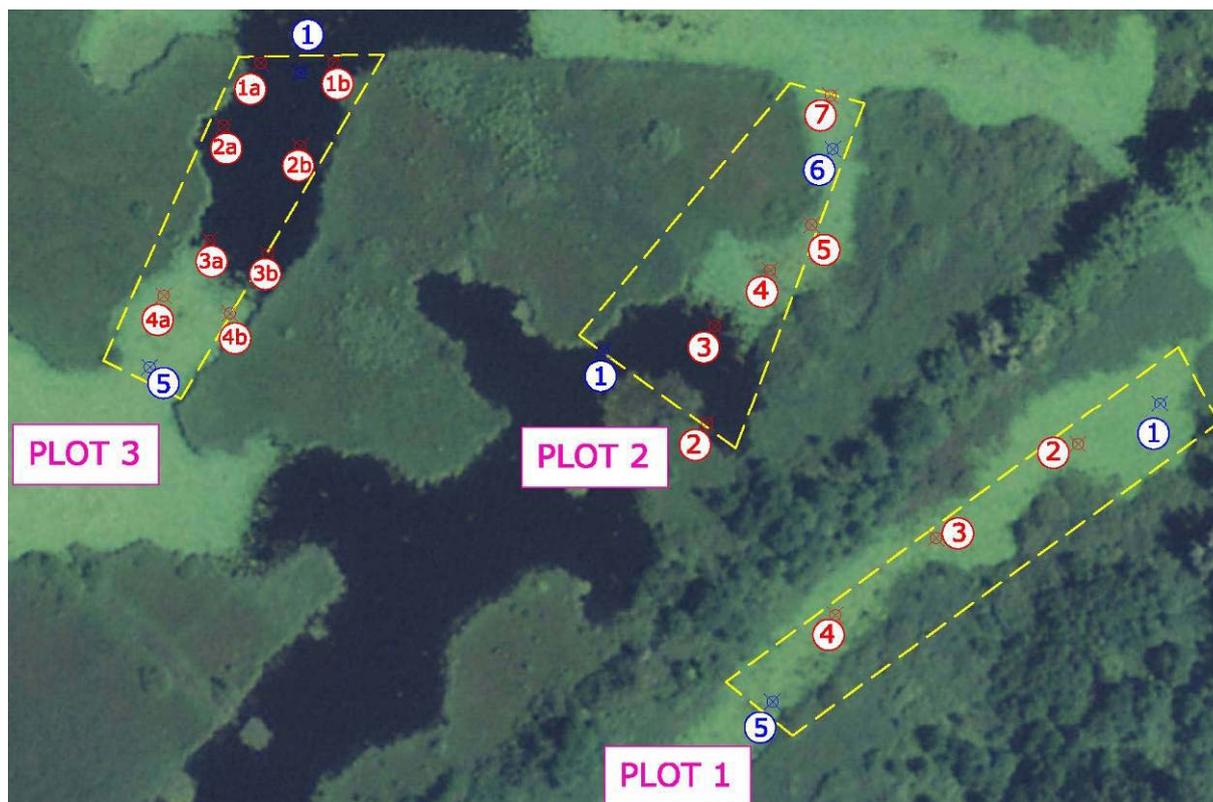
Di seguito si riassumono gli esiti delle misure effettuate nei 3 plot. I punti di ispezione subacquea sono indicati in rosso nella figura seguente; mentre in blu si identificano i punti oggetto sia di ispezione sia di monitoraggio dei parametri chimico-fisici (descritti nel paragrafo successivo).

Figura 6 ubicazione punti di misura e monitoraggio nei 3 plot

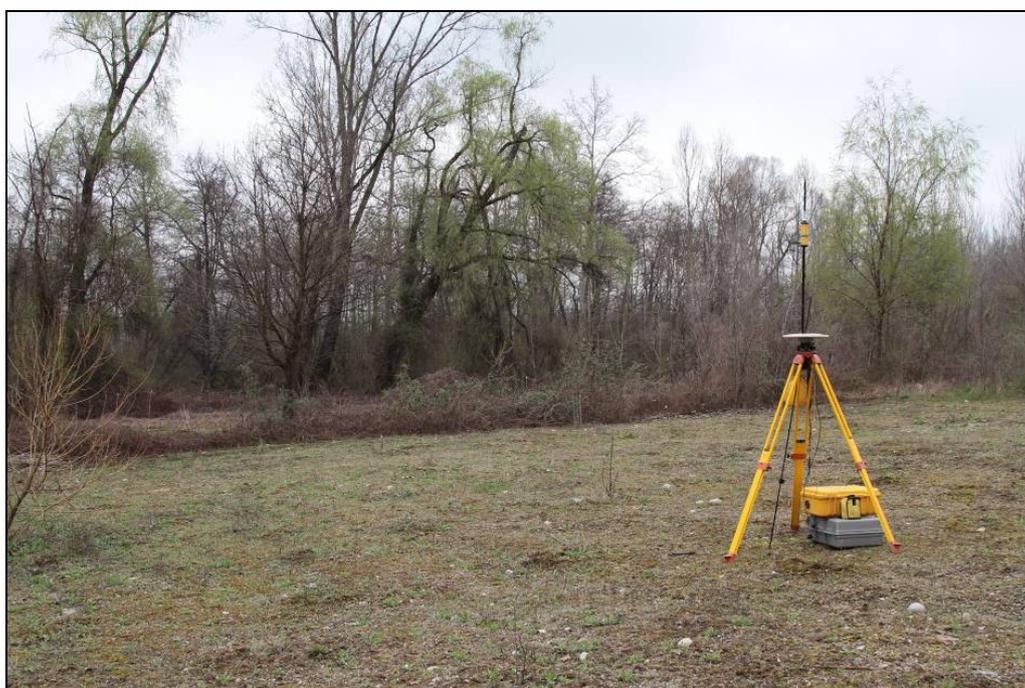
Figura 12 Ricevitore base

Sono stati utilizzati un ricevitore e una base Satellitare Trimble GPS 5700 a doppia frequenza.

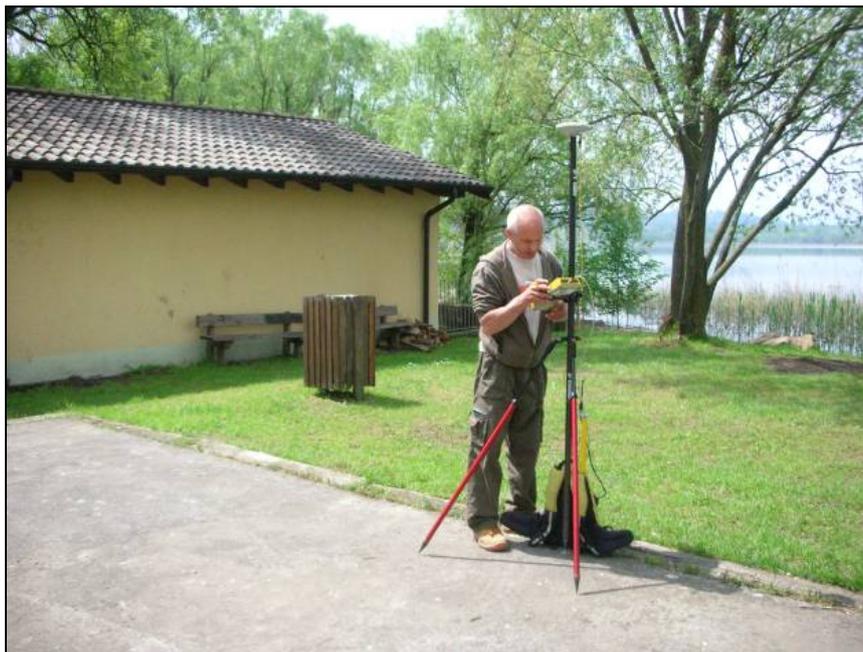
Figura 13 acquisizione punto V16 – Cazzago Brabbia

Il punto fisso appartenente alla rete di raffittimento della Provincia di Varese, identificato con la sigla V16, è posizionato in comune di Cazzago Brabbia sul lungolago di Varese ed ha le seguenti coordinate:

- Coord Est: 1'479'198,171
- Coord Nord: 5'071'841,861
- quota (m slm): 239,536

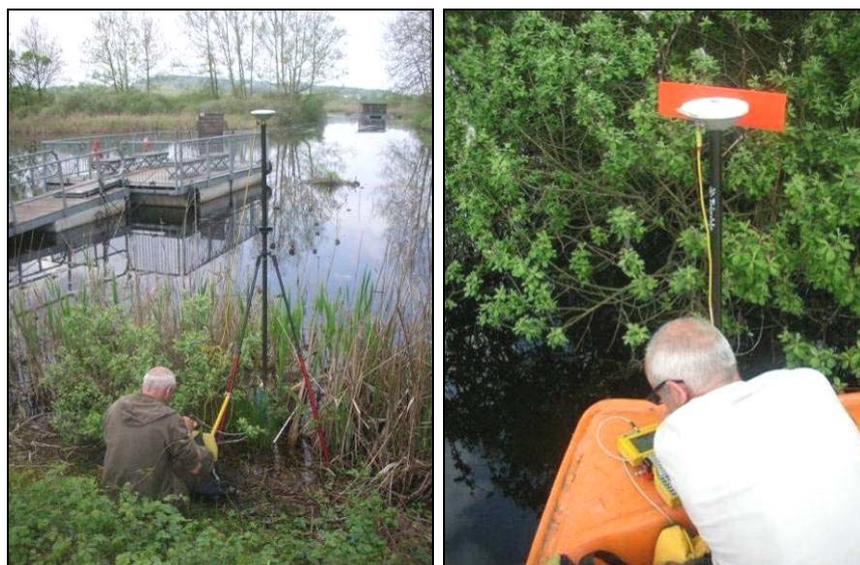
Figura 14 acquisizione posizione piezometro e palo segnalatore in palude Brabbia

Nelle figure seguenti sono visibili le operazioni di acquisizione delle posizioni del piezometro, di un palo segnalatore e di un punto fisso.

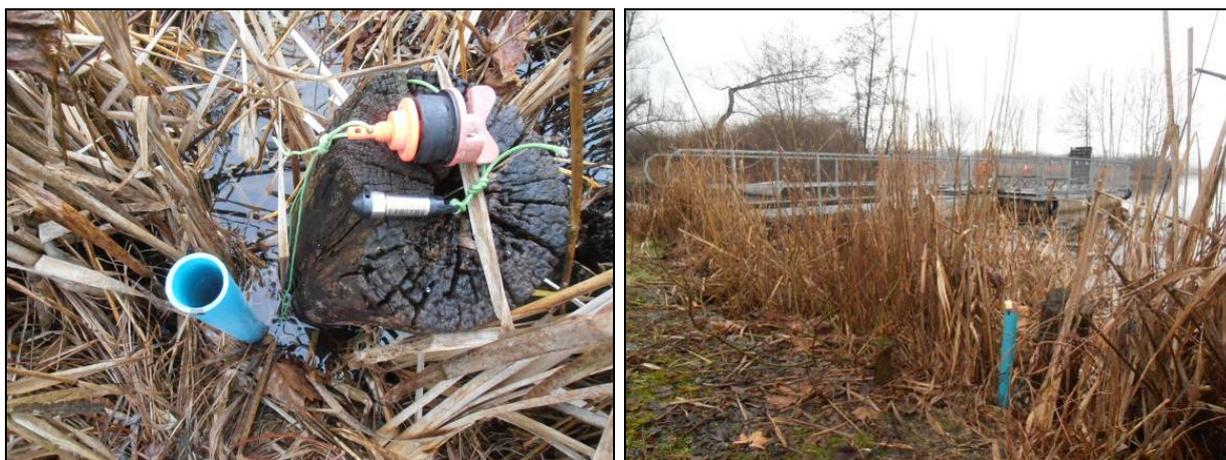
Figura 15 piezometro e diver posizionati in Palude Brabbia

Si riporta di seguito la documentazione fotografica relativa al piezometro e al diver, traduttore di pressione abbinato a datalogger, installato. Il diver ha registrato i livelli idrici con frequenza di acquisizione pari a 1 ora. I dati relativi al pelo libero sono stati utilizzati per stabilire l'interfaccia aria-acqua in corrispondenza dei monitoraggi batimetrici.

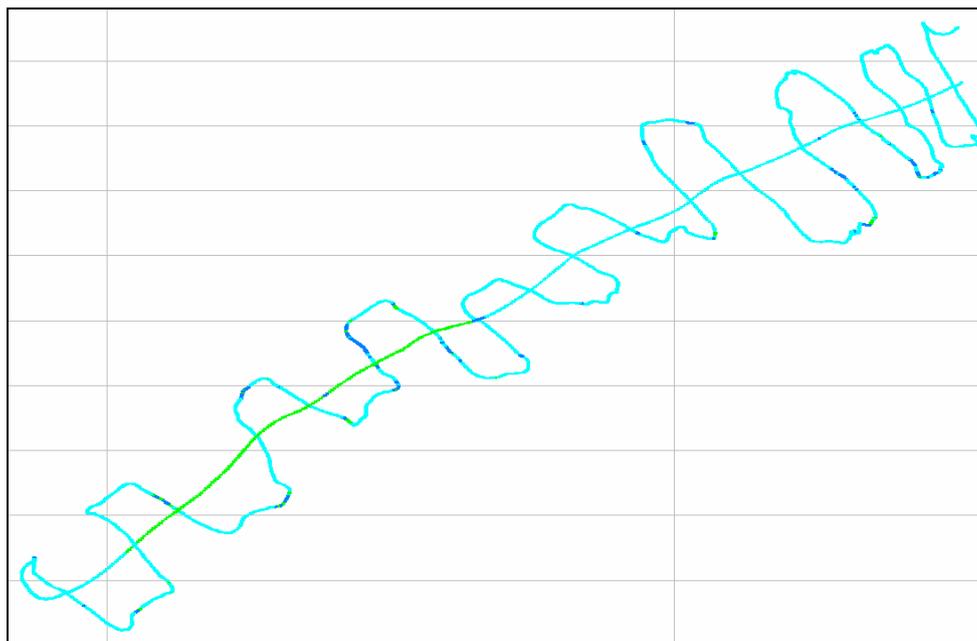
Figura 18 Plot 1 – strisciate sonar

Per ogni plot è stata effettuata una strisciata longitudinale (bisettrice) integrata con misure a zig zag e misure delle sponde. Nelle figure seguenti sono riportati a titolo di esempio i dati relativi alle strisciate sonar effettuate nei primi due plot.

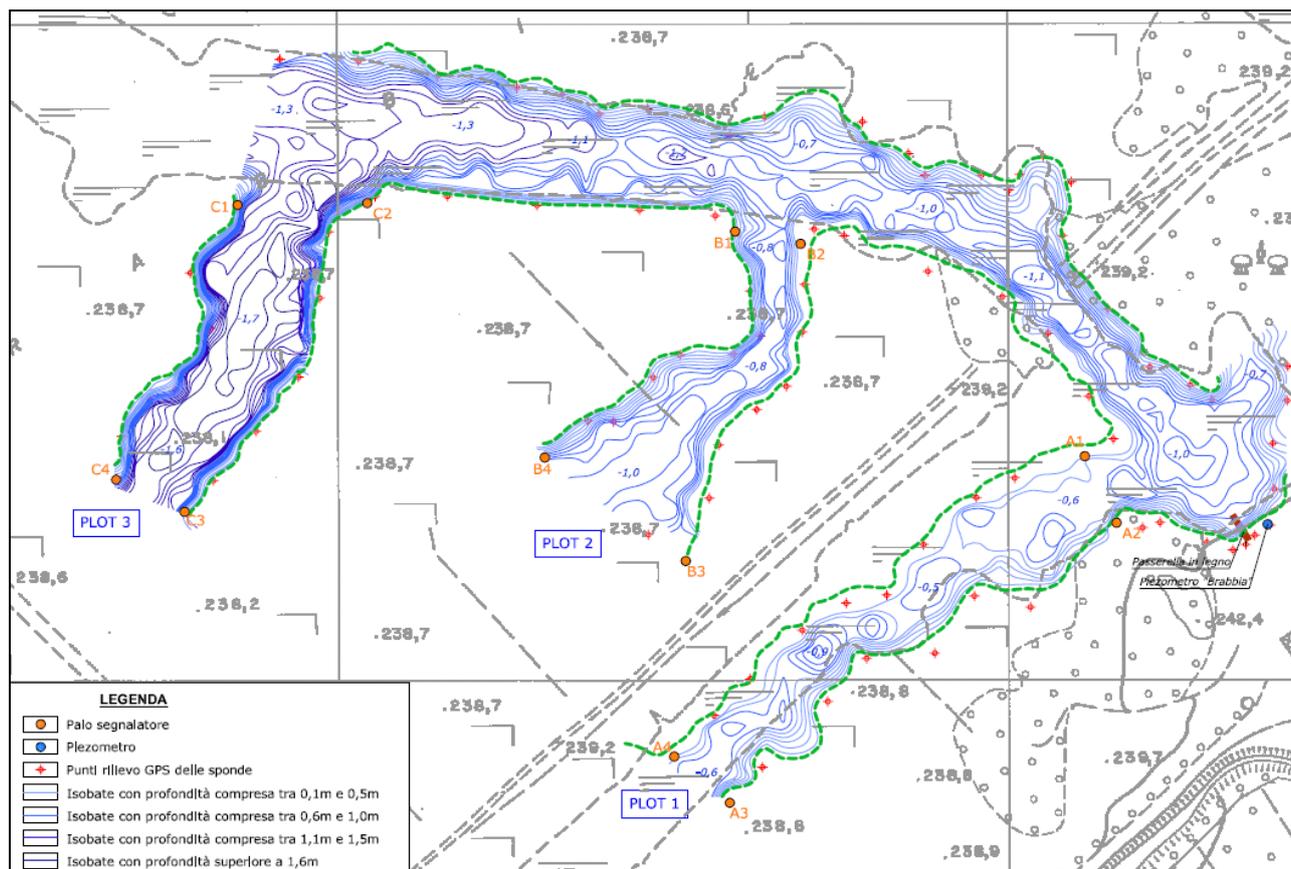
Si riporta di seguito un estratto della tavola 1.1 nella quale sono rappresentate le isobate ricavate dal rilievo batimetrico.

Figura 20 estratto Tavola 1.1 - esiti 1° rilievo batimetro (2013), plot palude Brabbia

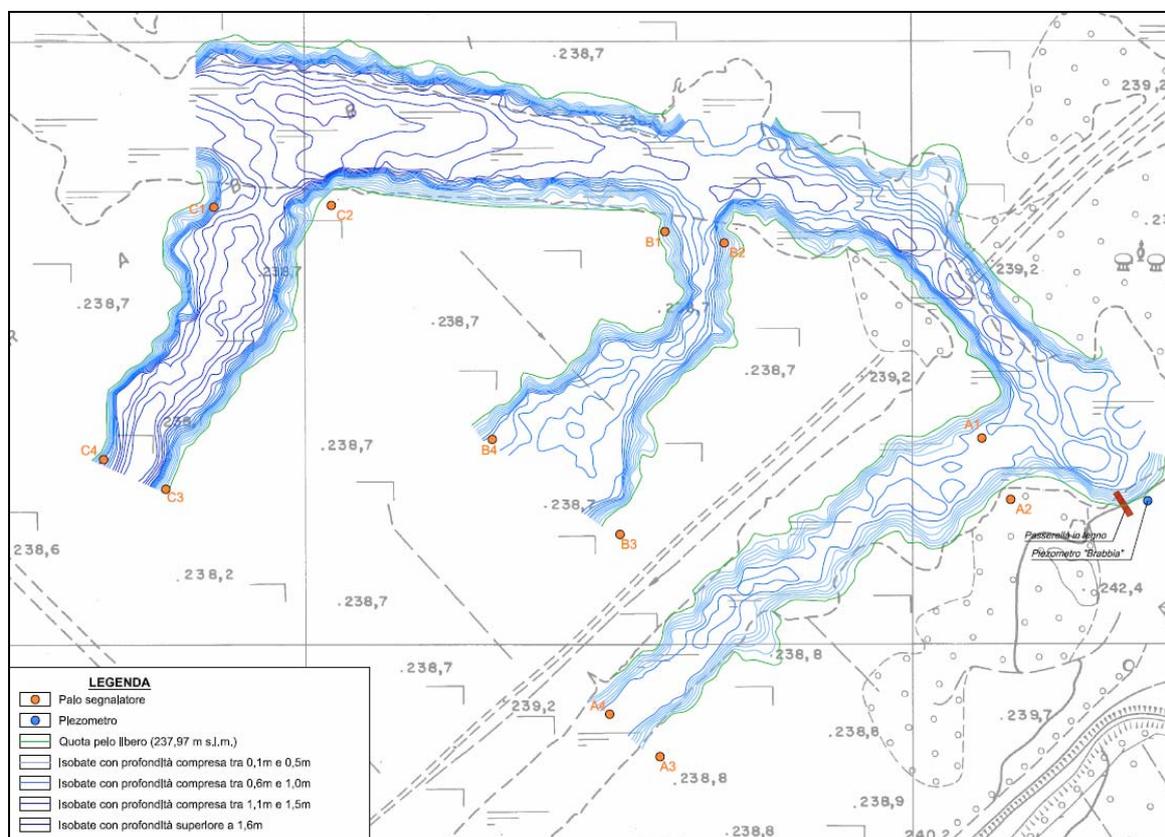
- plot 1: 0,7 m
- plot 2: 1,1 m
- plot 3: 1,5 m
- canale centrale: 1,6 m.

Figura 23 esiti 2° rilievo batimetro, plot palude Brabbia
