MONITORAGGI BATIMETRICI E TOPOGRAFICI IN AREE UMIDE – LIFE TIB – AZIONE E 1 RELAZIONE FINALE

LIPU BirdLife Italia Onlus ha incaricato Idrogea Servizi per la realizzazione di monitoraggi batimetrici e topografici, dei livelli idrici e dei parametri abiotici per le azioni nelle aree umide (azione E.1) previsti nell'ambito del progetto LIFE10/NAT/IT/241 TIB "TRANS INSUBRIAN BIONET".

Il presente documento raccoglie gli esiti dei tre anni di monitoraggio effettuato sui siti oggetto di studio e intervento nel periodo compreso tra Gennaio 2013 e Novembre 2015.

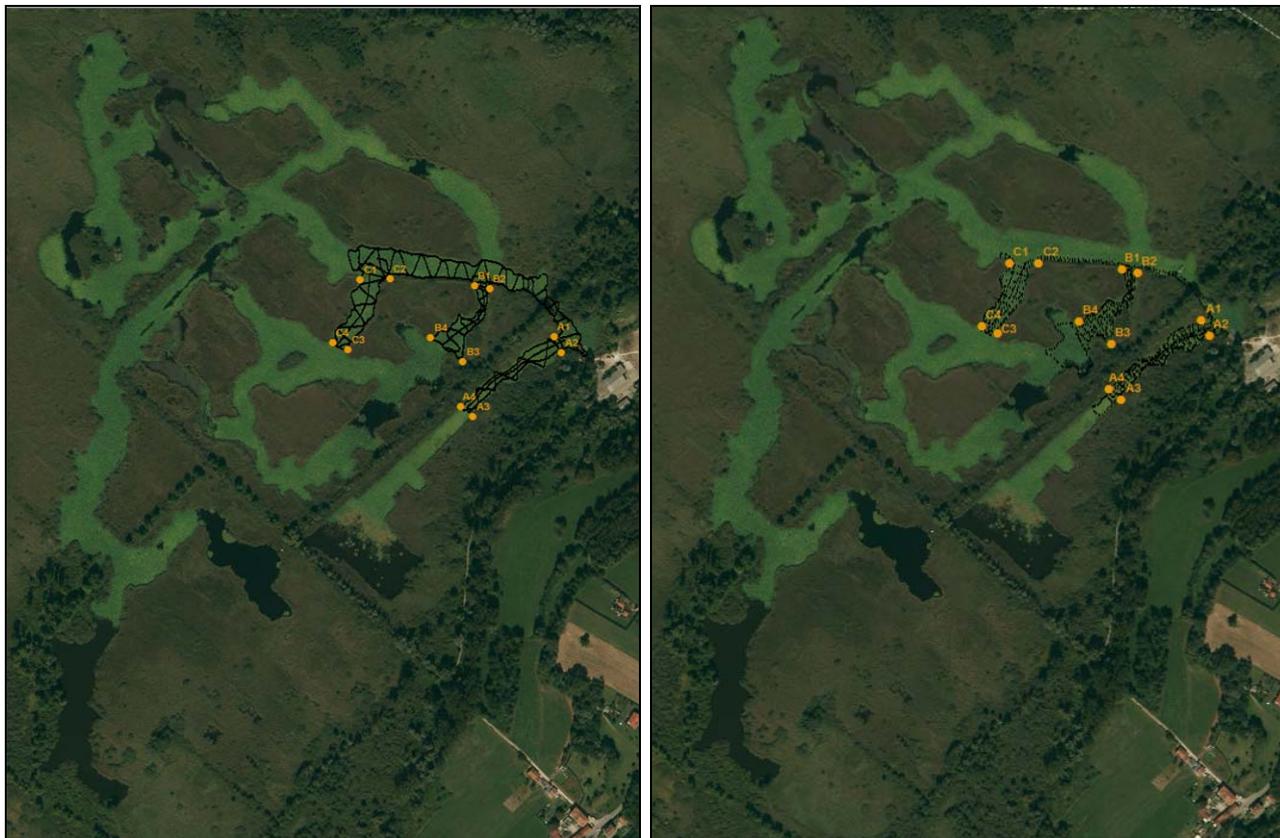
Il rilievo finale è stato eseguito il 23 Ottobre 2015. A titolo esemplificativo si riportano in Figura 24 i punti rilevati con ecoscandaglio sui 3 plot nella data il 16 gennaio 2014 (post operam a sinistra) e il 23 ottobre 2015 (finale a destra).

Figura 24 punti rilevati con ecoscandaglio 16-01-2014 a sinistra e 23-10-2014 a destra

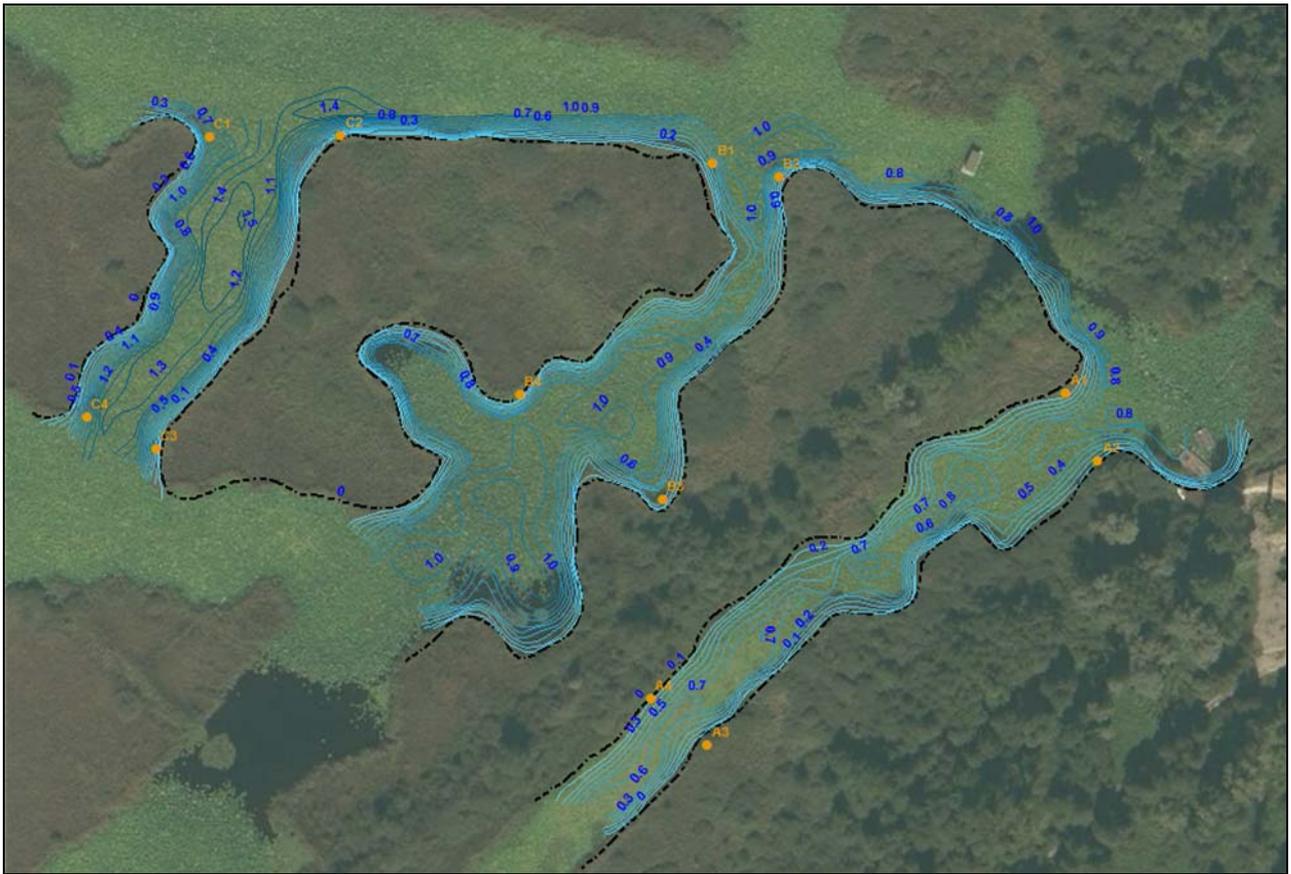
- plot 1: 0,8 m
- plot 2: 1 m
- plot 3: 1,5 m
- canale centrale: 1,4 m.

Figura 25 esiti rilievo batimetro monitoraggio conclusivo, plot palude Brabbia

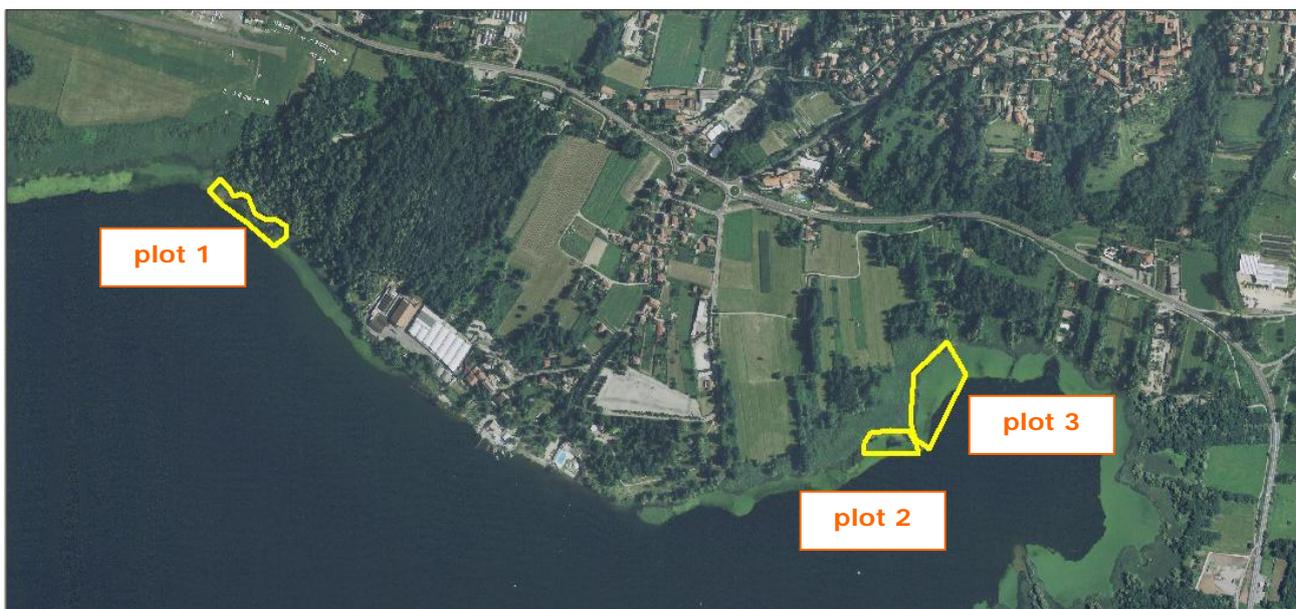
Figura 1 delimitazione plot su foto aerea

Per delimitare l’estensione dei plot sono stati installati all’estremità delle aree di intervento pali e boe (8 boe e 12 pali segnalatori). La delimitazione dei plot è riportata nella figura seguente su foto aerea.

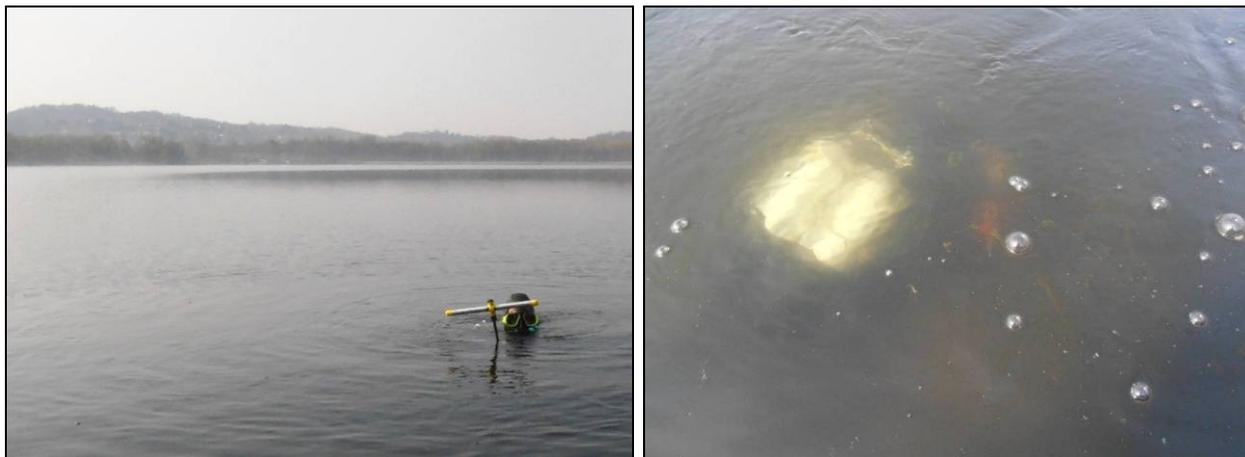
Figura 2 subacqueo in immersione per misure di profondità

Il subacqueo ha effettuato misure puntuali di profondità dei fondali (come mostrato nella figura seguente) utilizzando un’asta metallica dotata di manubrio.

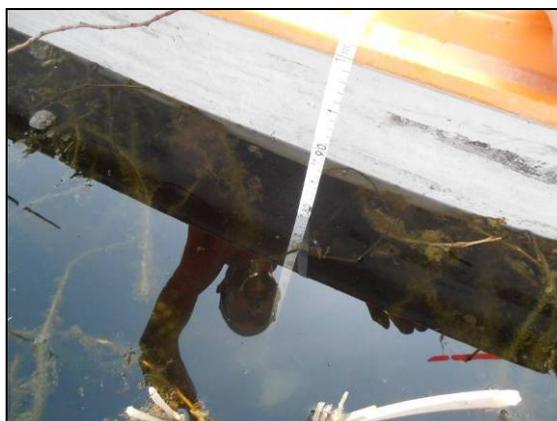
Figura 8 operazioni di misura con disco di Secchi installato su una cordella centimetrata

Al fine di raccogliere informazioni sulla torbidità delle acque sono state effettuate misure con il disco di secchi nei punti sotto riportati.

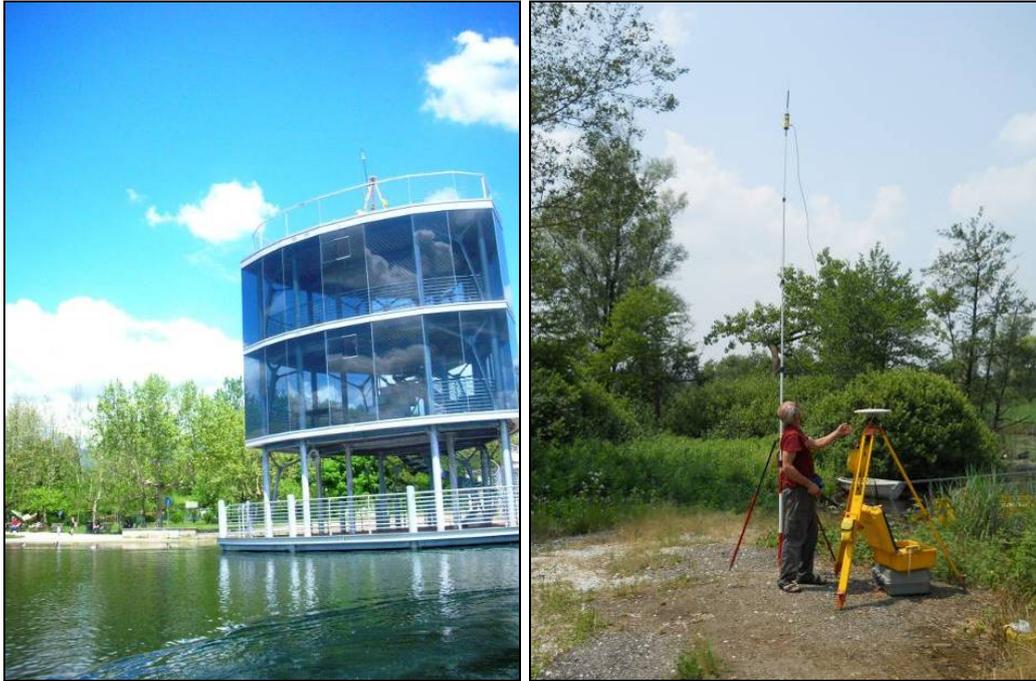
Sono stati riscontrati problemi per l'effettuazione del rilievo topografico dovuti a disturbi del segnale radio. Per migliorare la qualità del segnale la base gps è stata spostata più volte e posizionata anche in cima ad una torretta di avvistamento di recente costruzione in riva al lago. Si è fatto ricorso anche all'utilizzo di un'antenna da 5 m per il rover.

Figura 10 base montata sulla torretta di avvistamento e utilizzo dell'antenna da 5 m

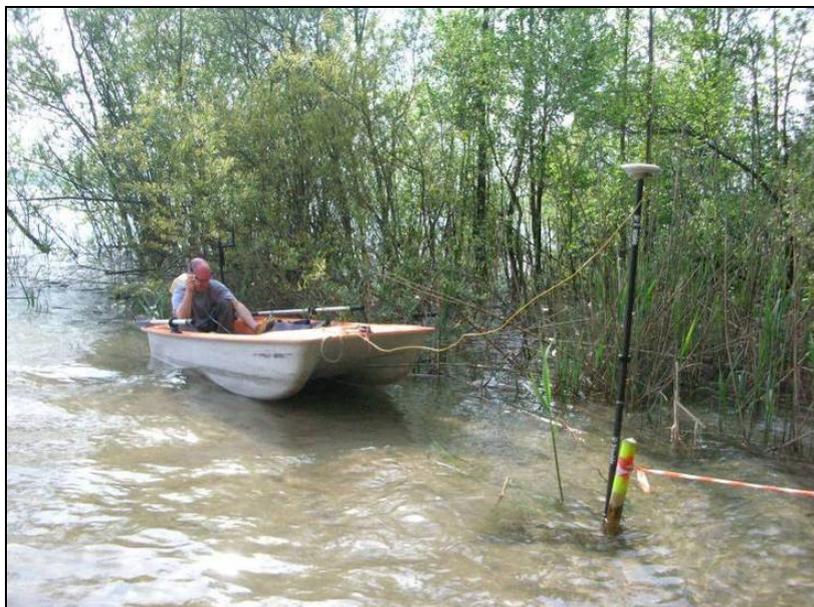
Figura 11 acquisizione della posizione di un palo posizionato in acqua

I rilievi sono stati effettuati utilizzando la barca per l'avvicinamento dell'operatore, ad eccezione di quello del piezometro. Le sponde del lago non sono percorribili a piedi a causa della presenza di vegetazione e acqua alta. Per acquisire le quote delle sponde era stato ipotizzato di effettuare il rilievo nel periodo invernale camminando sul ghiaccio ma negli inverni 2013-2014 si sono verificate temperature troppo elevate e non si è formato ghiaccio.

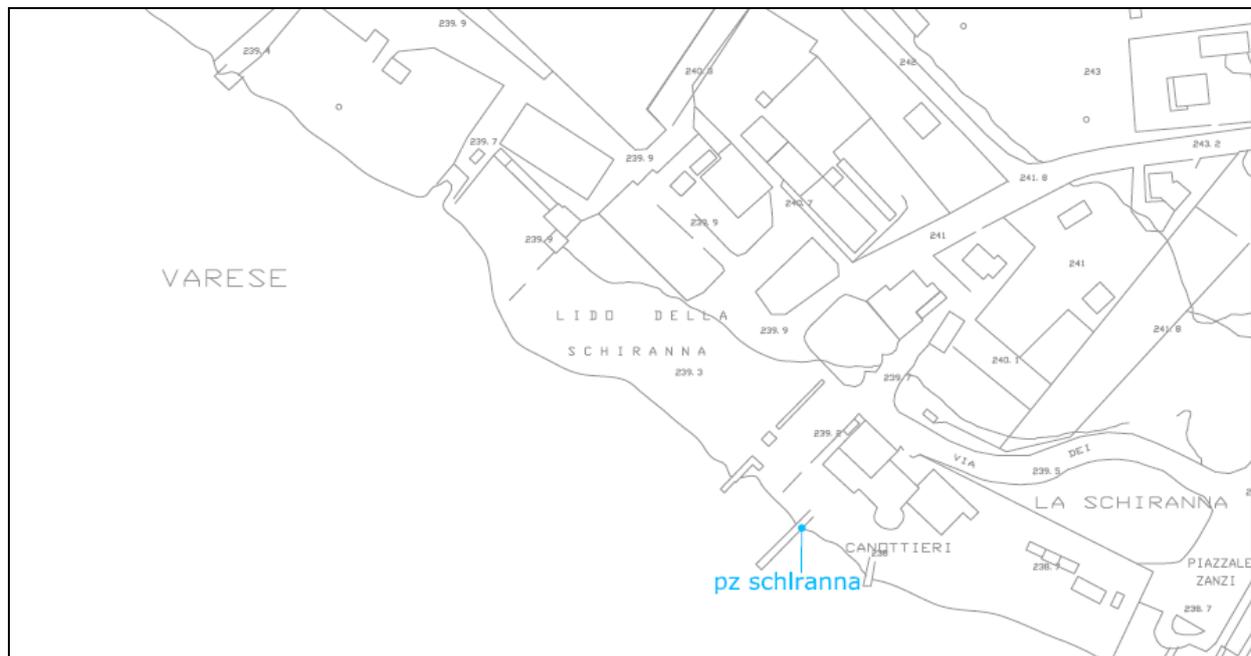
Figura 12 ubicazione piezometro Schiranna

Al fine di misurare le quote del pelo libero del chiaro è stato installato un piezometro, denominato di seguito "pz Schiranna", posizionato a lato del pontile della canottieri Schiranna.

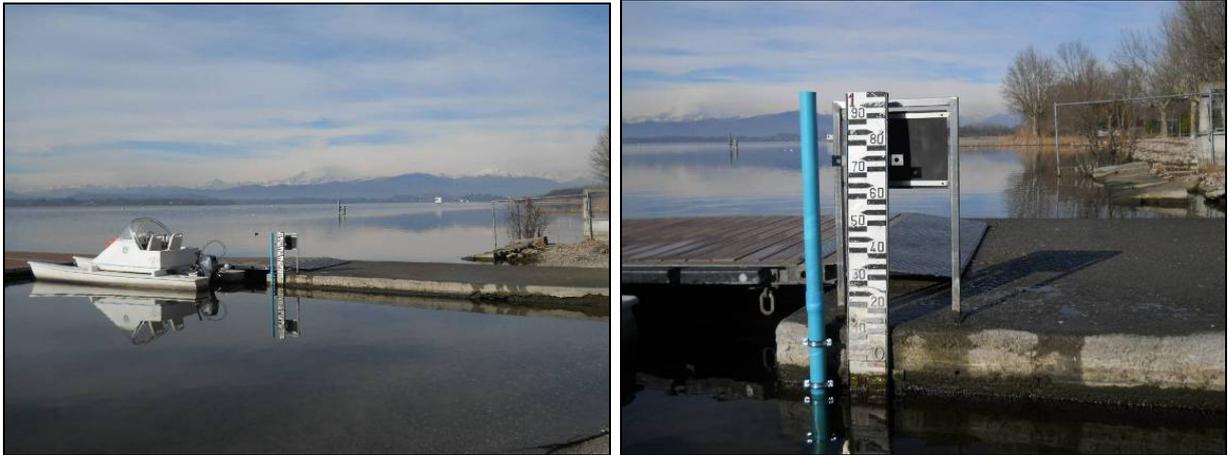
Figura 13 piezometro installato in corrispondenza del un pontile in località Schiranna

Si riporta di seguito la documentazione fotografica relativa al piezometro e alle operazioni di misura della soggiacenza mediante freatimetro centimetrato.

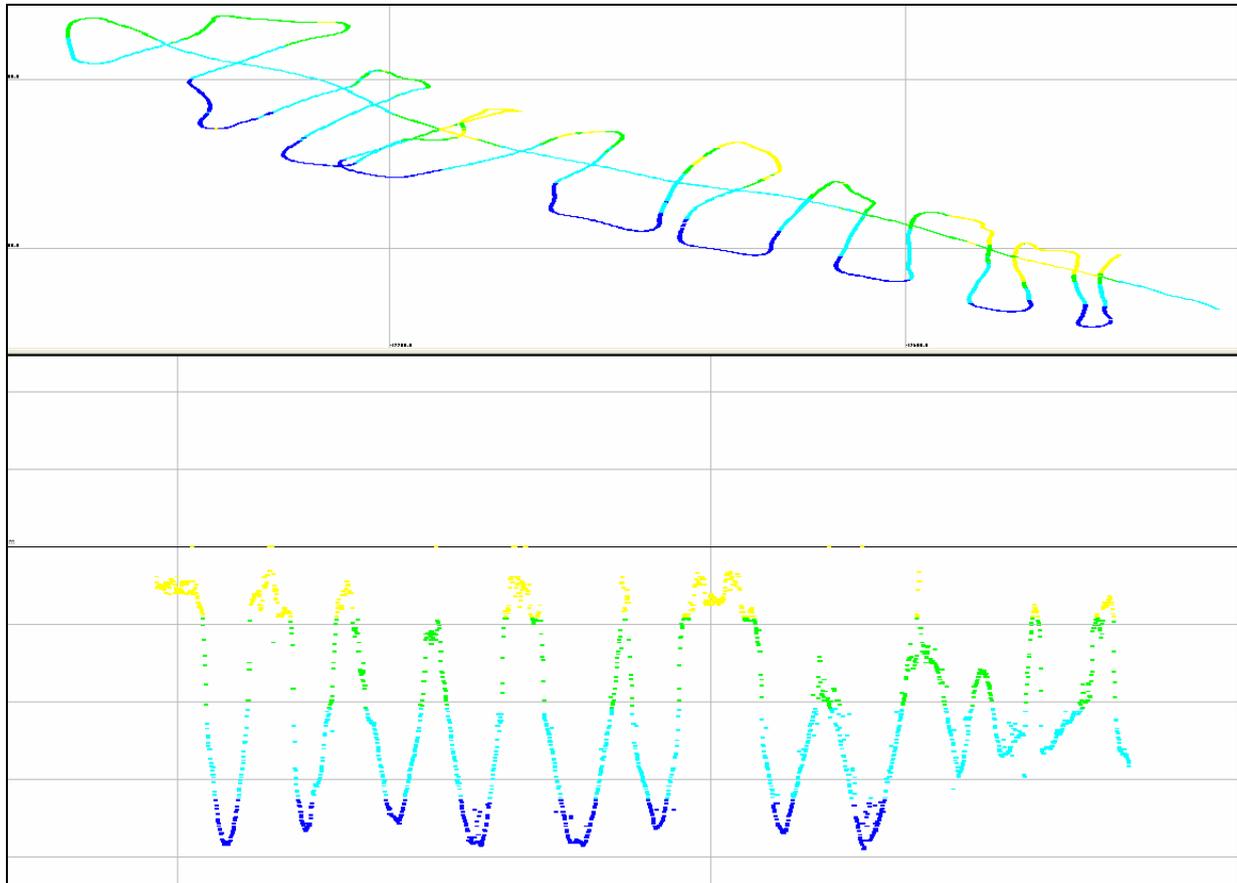
A titolo di esempio si riportano nella figura seguente la posizione e la profondità dei punti rilevati con ecoscandaglio nel plot 1.

Figura 15 Esiti strisciate plot 1 (planimetria e profondità punti)

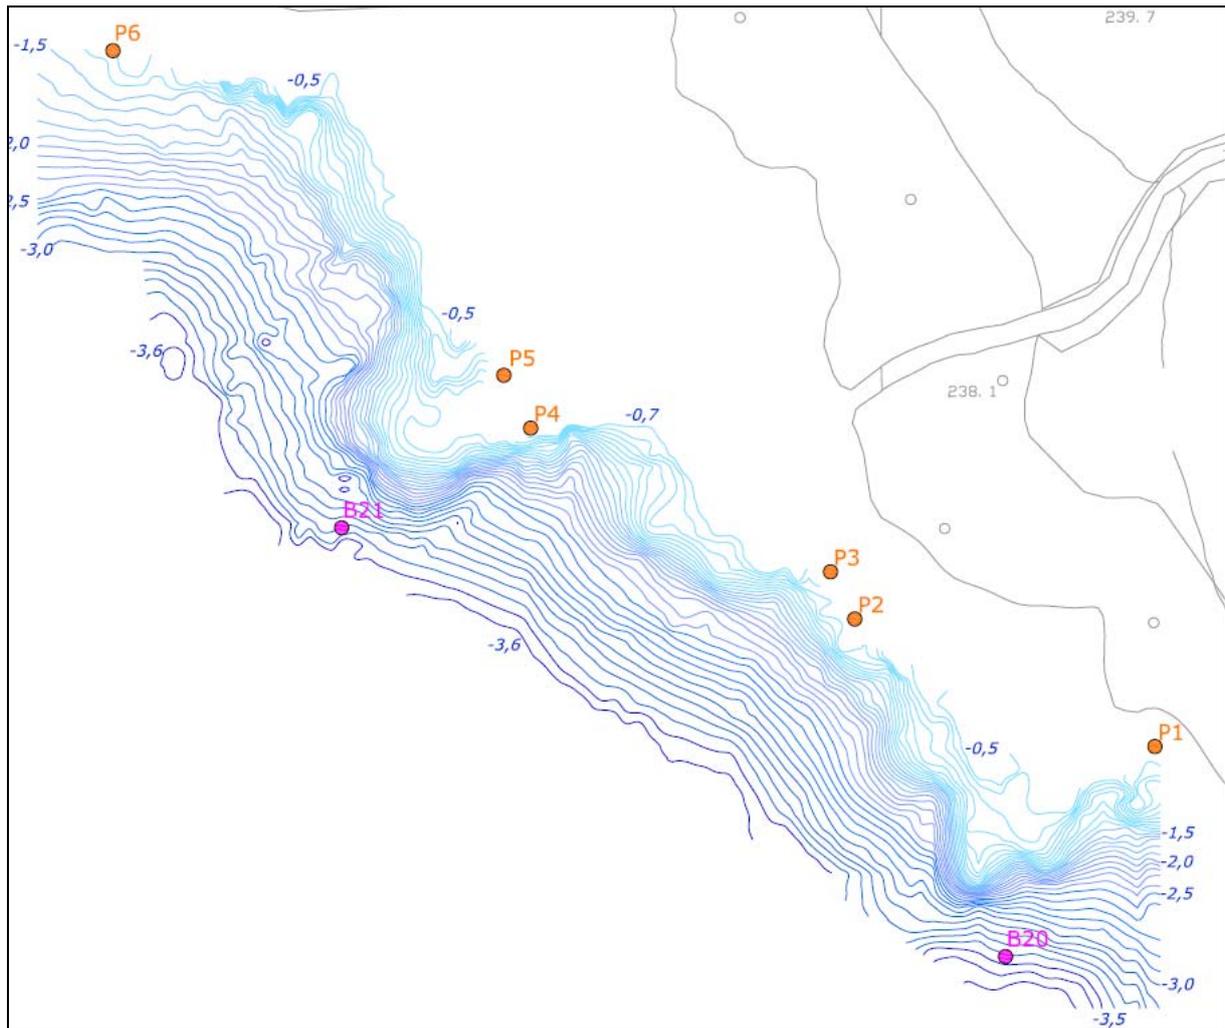
Nelle tavole allegate (2.1 a e 2.1 b) e nelle figure seguenti sono riportate le profondità dei plot, ricavate dal rilievo batimetrico e riferite alla quota del pelo libero del chiaro.

Figura 16 esiti 1°rilievo batimetrico plot 1 – Valle Luna (pali in arancione, boe in fucsia)

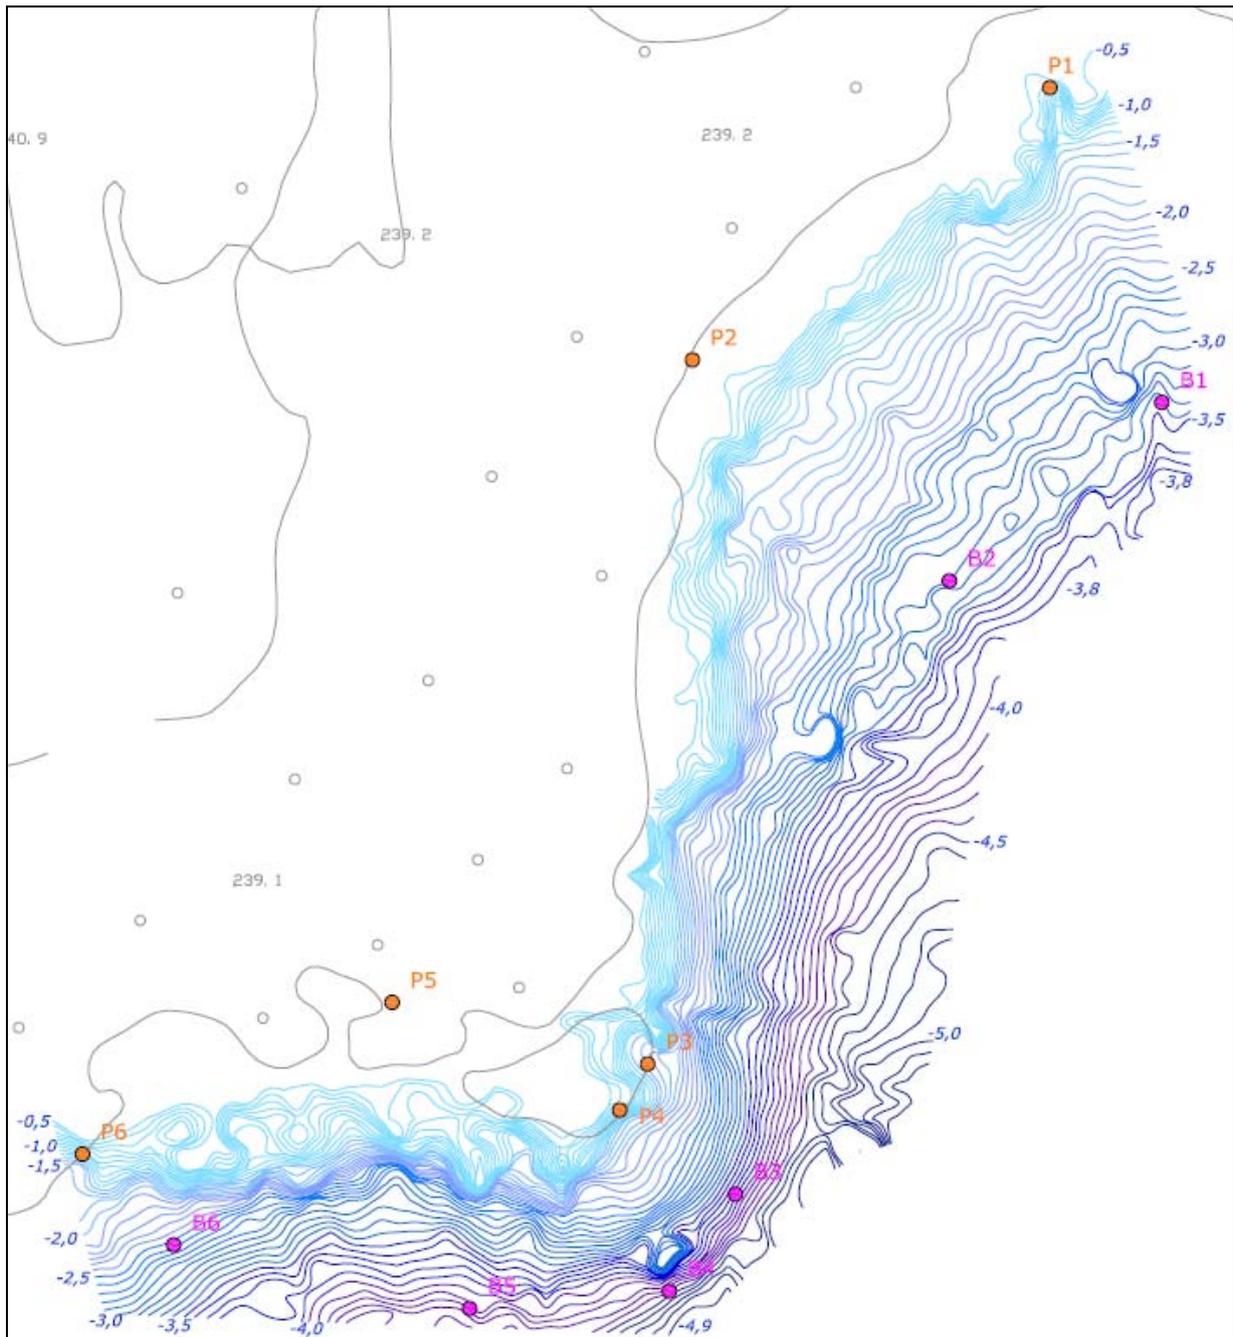
Figura 17 esiti 1° rilievo batimetrico plot 2 e 3 –Schiranna- Bobbiate (pali in arancione, boe in fucsia)

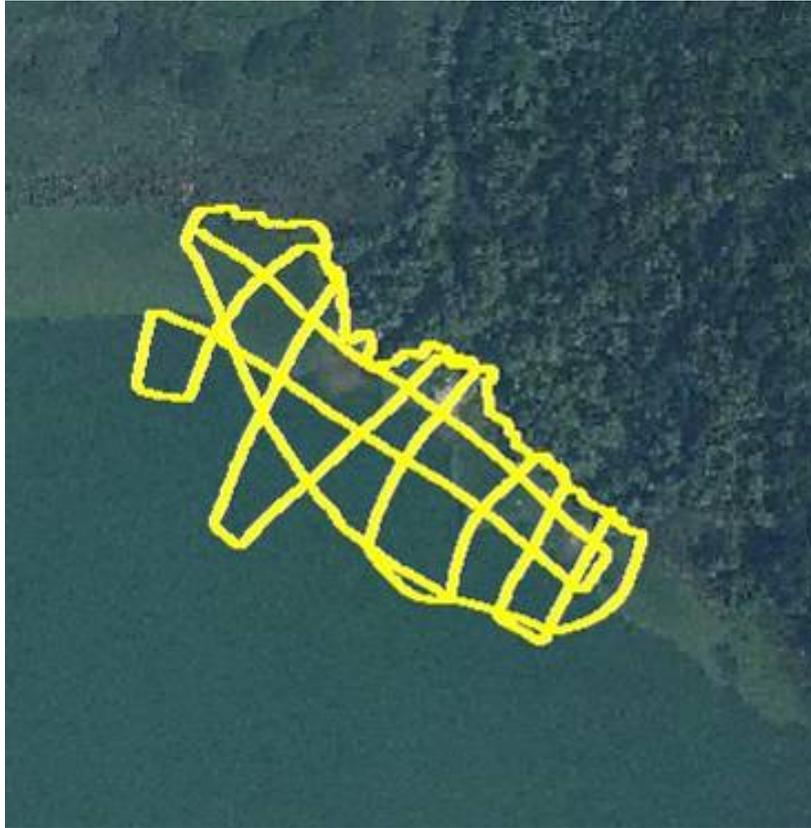
Figura 18 Plot 1-Valleluna: punti acquisiti mediante ecoscandaglio

I livelli idrici più elevati hanno consentito al natante di avvicinarsi meglio alla linea di costa. Di seguito si riporta l'ubicazione dei punti acquisiti mediante ecoscandaglio.

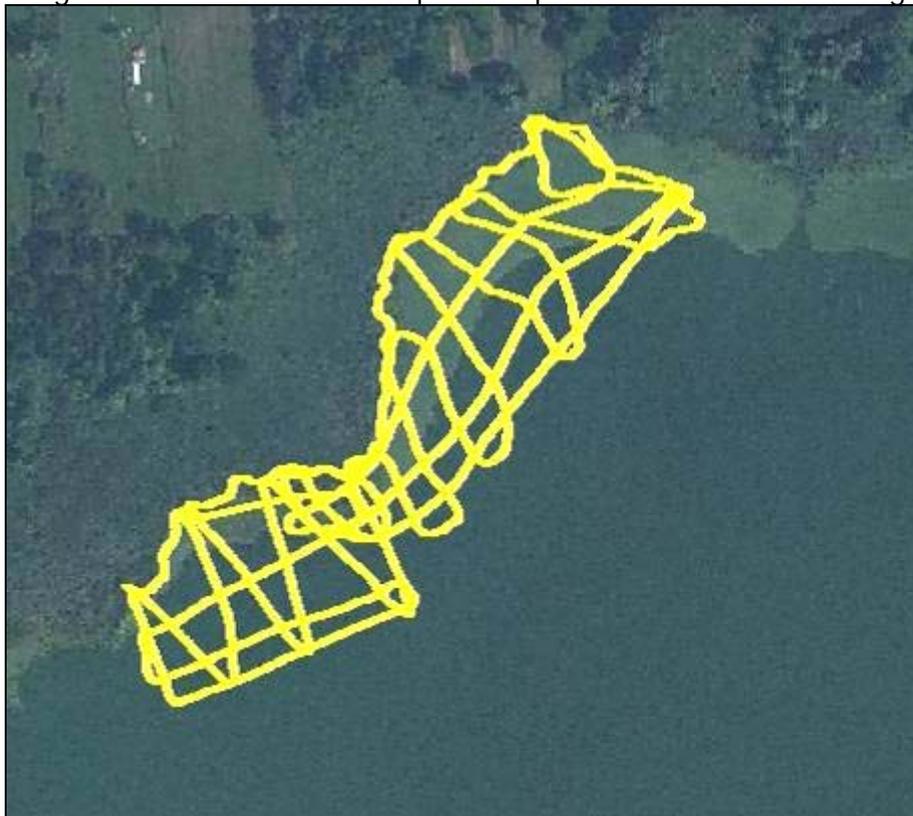
Figura 19 Plot 2-3 Schiranna-Bobbiate: punti acquisiti mediante ecoscandaglio

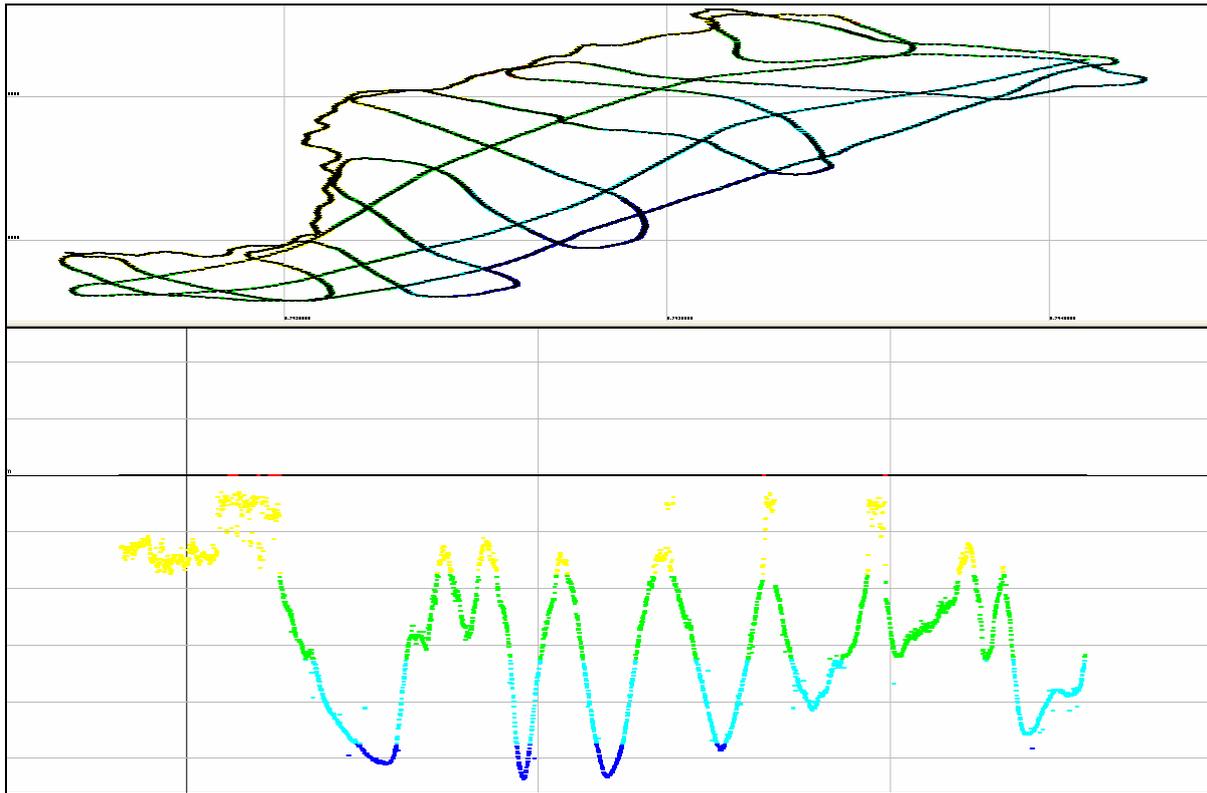
A titolo di esempio si riportano nella figura seguente la posizione e la profondità dei punti rilevati con ecoscandaglio nel plot 1.

Figura 20 Plot 1: posizione punti rilevati con ecoscandaglio e profondità

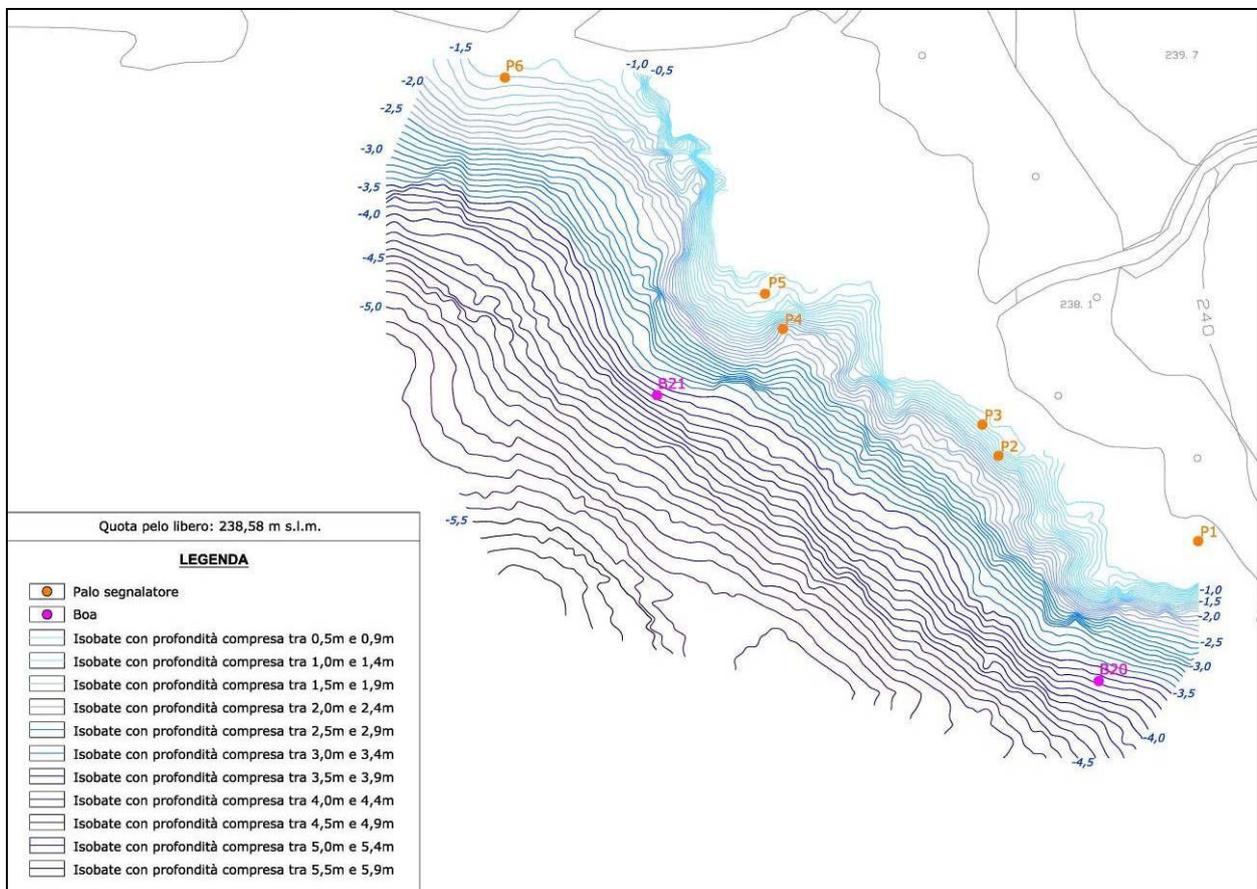
L'esito del rilievo batimetrico post operam è riportato nelle tavole allegate (2.2 a e 2.2 b) e riassunto di seguito.

Figura 21 Plot 1: Esito rilievo batimetrico 2014

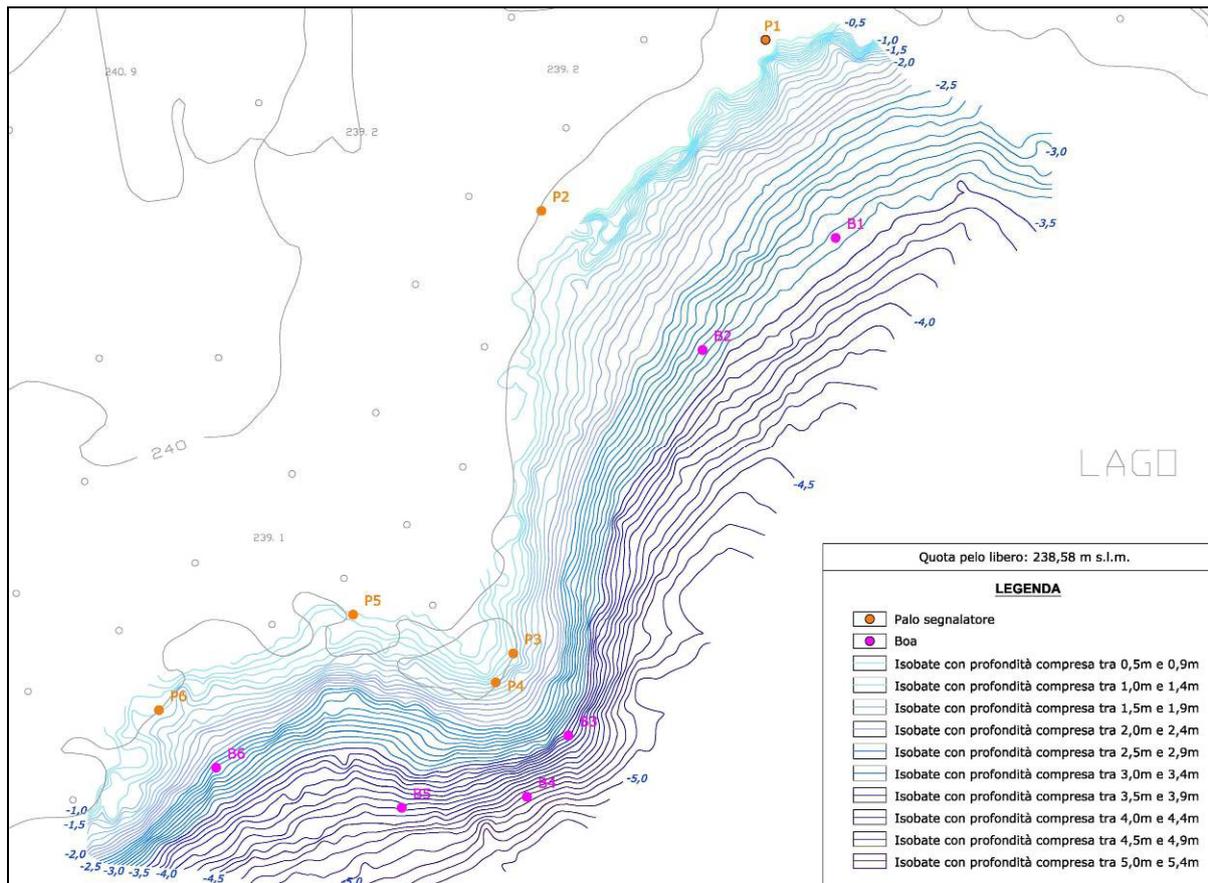
Figura 22 Plot 2-3: Esito rilievo batimetrico 2014

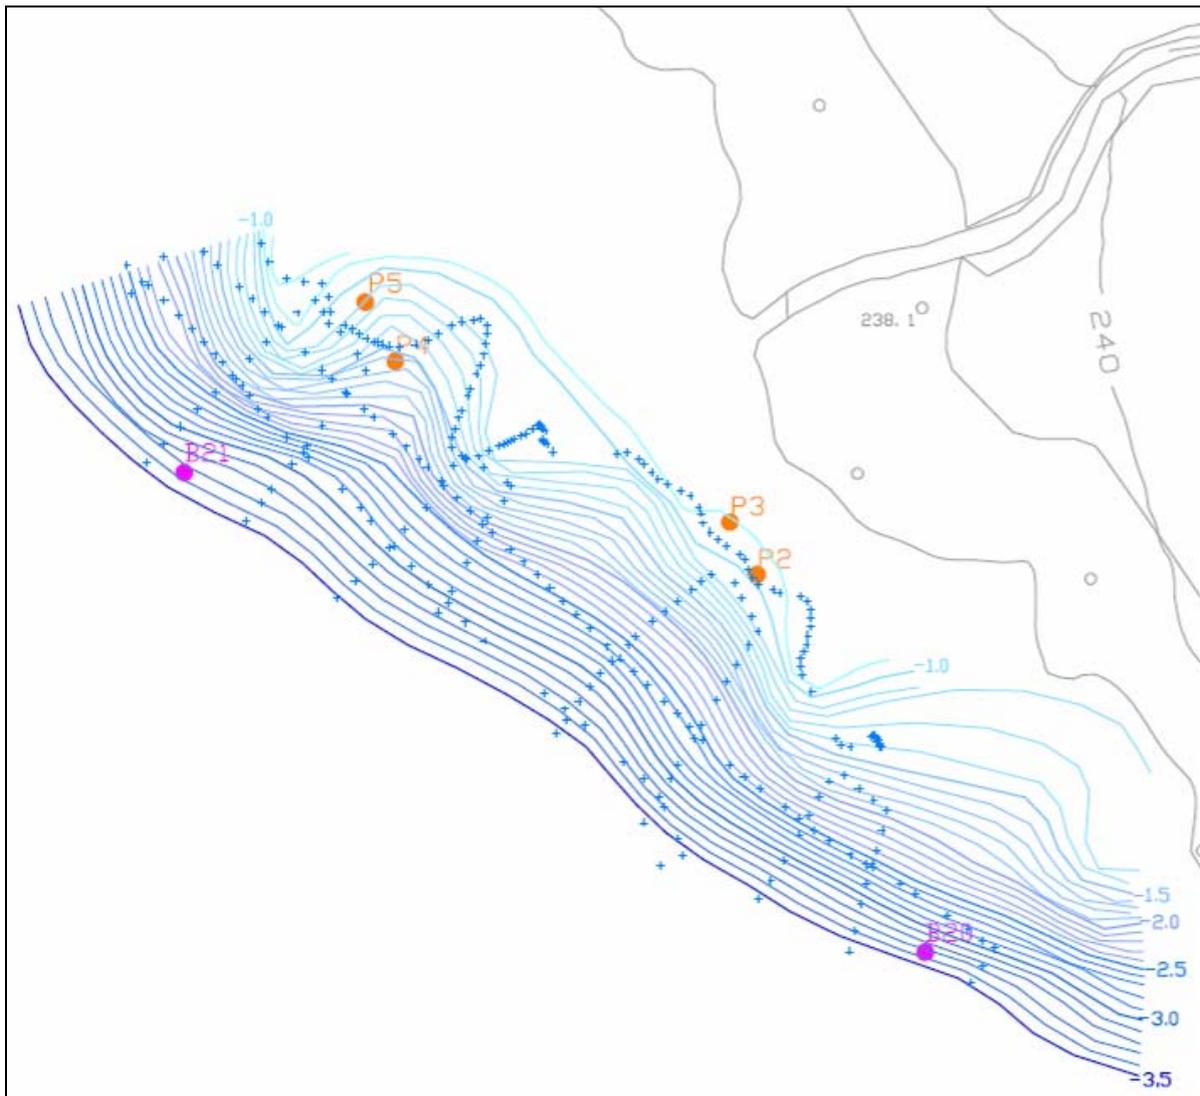
Nelle tavole allegate (Tavole 2.3 a e 2.3 b) e nelle figure seguenti sono riportate le profondità dei plot, ricavate dal rilievo batimetrico, riferite alla quota del pelo libero del chiaro in occasione del primo rilievo, al fine di rendere i rilievi tra loro paragonabili.

Figura 23 esiti rilievo batimetrico finale plot 1 – Valle Luna

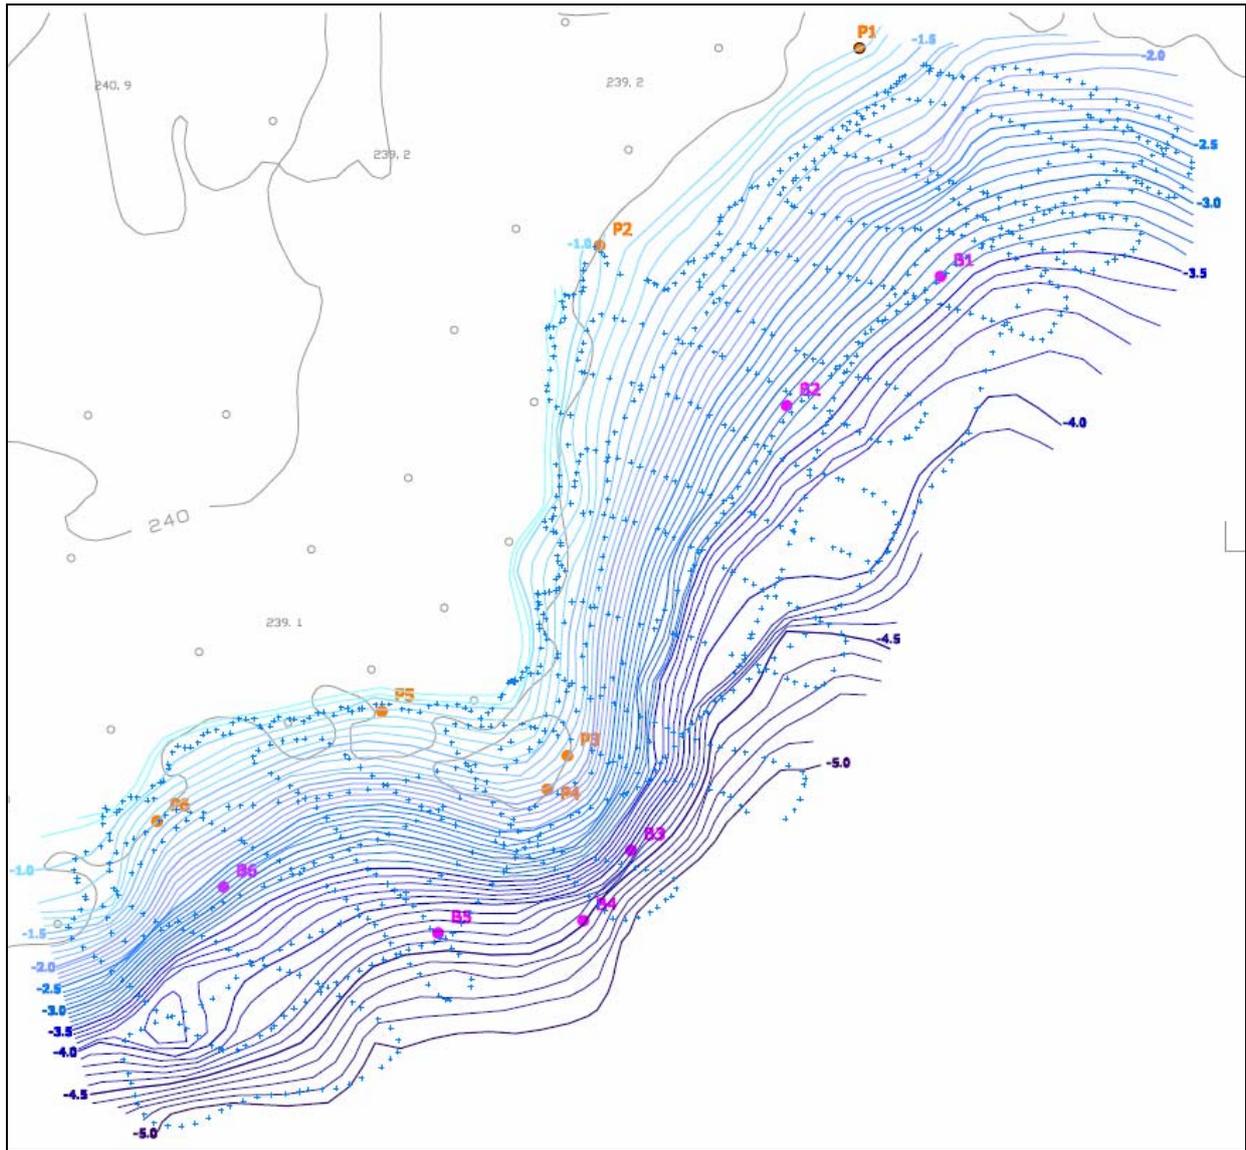
Figura 24 esiti rilievo batimetrico finale plot 2 e 3 –Schiranna-Bobbiate

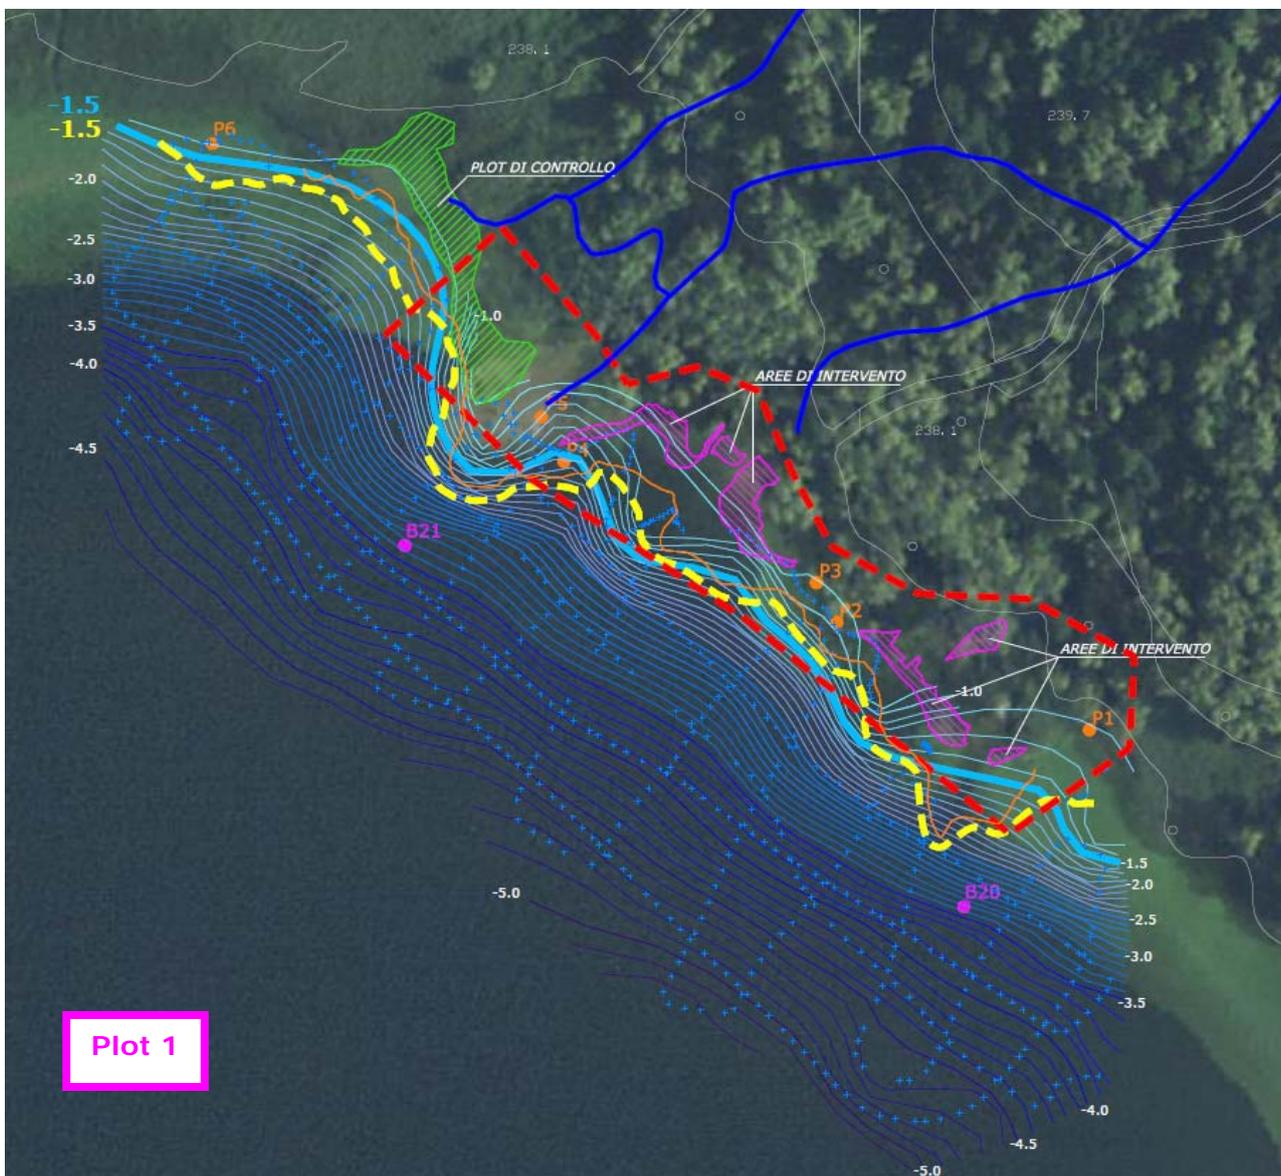
- esiti del rilievo del Novembre 2015: punti strisciate sonar in azzurro, isobate in scala di blu
- isobate relative alla profondità di 1,5 m evidenziate in grassetto rispettivamente in azzurro per il rilievo del Novembre 2015 e in giallo (tratteggiato) per quello dell'Aprile 2013
- tratteggio verde per il plot di controllo
- tratteggio fucsia per le aree di intervento (ludwigia di terra per il plot 1)
- linee blu per i corsi d'acqua Valle Luna e Valle del Fieno

Figura 25 **plot 1** – confronto profondità fondale 2013-2015

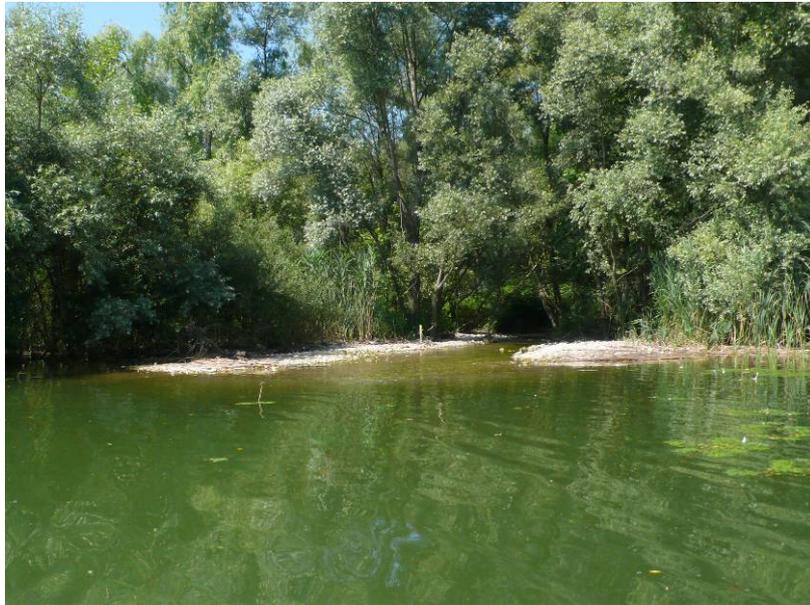
Figura 26 Foce Valle Luna Luglio 2013

Per il **plot 1** si nota un arretramento dell'isobata corrispondente alla profondità di 1,5 m nel 2015 nel settore nord-occidentale mentre nel settore meridionale le linee sono quasi sovrapponibili. Le maggiori profondità dei fondali in un'area non oggetto di interventi di rimozione della vegetazione sono probabilmente dovute alle piene dei torrenti Valle Luna-Valle del Fieno che potrebbero aver movimentato i sedimenti presenti. In particolare si sono verificate piene significative del corso d'acqua nell'autunno 2014 a seguito di precipitazioni particolarmente abbondanti.

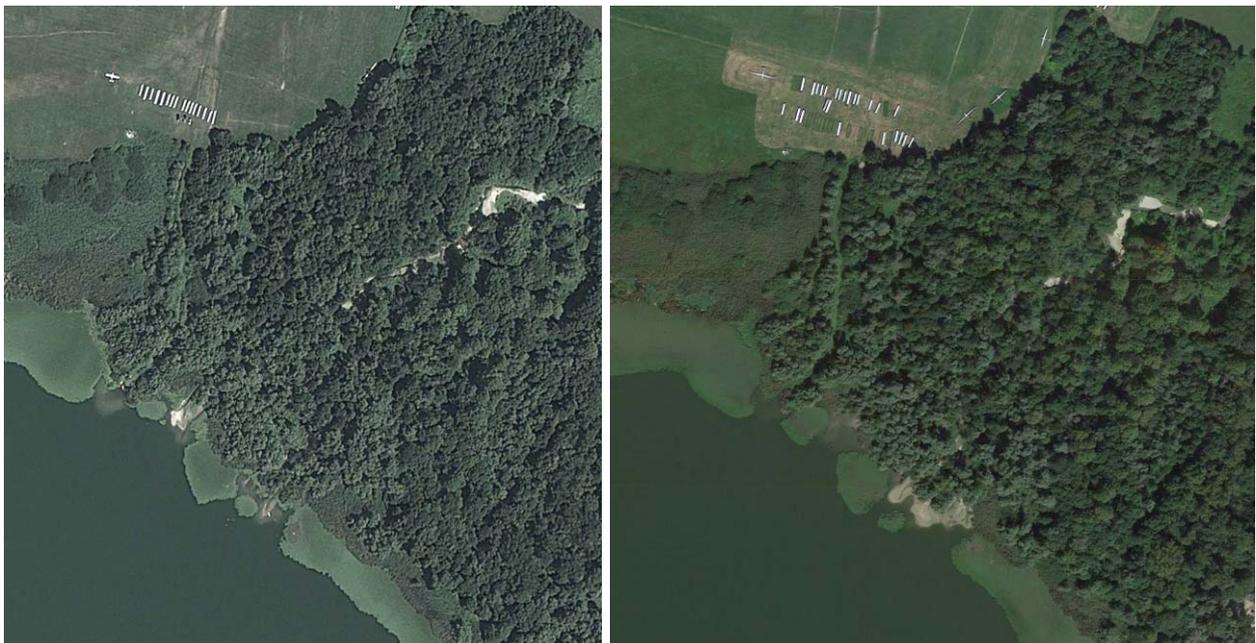
Figura 27 Foce Valle Luna-Valle del Fieno 2012-2015 (google earth)

Nelle figure seguenti si può osservare un confronto tra la foce del Valle Luna-Valle del Fieno nel 2012 e 2015.
