MONITORAGGI BATIMETRICI E TOPOGRAFICI IN AREE UMIDE – LIFE TIB – AZIONE E 1 RELAZIONE FINALE

LIPU BirdLife Italia Onlus ha incaricato Idrogea Servizi per la realizzazione di monitoraggi batimetrici e topografici, dei livelli idrici e dei parametri abiotici per le azioni nelle aree umide (azione E.1) previsti nell'ambito del progetto LIFE10/NAT/IT/241 TIB "TRANS INSUBRIAN BIONET".

Il presente documento raccoglie gli esiti dei tre anni di monitoraggio effettuato sui siti oggetto di studio e intervento nel periodo compreso tra Gennaio 2013 e Novembre 2015.

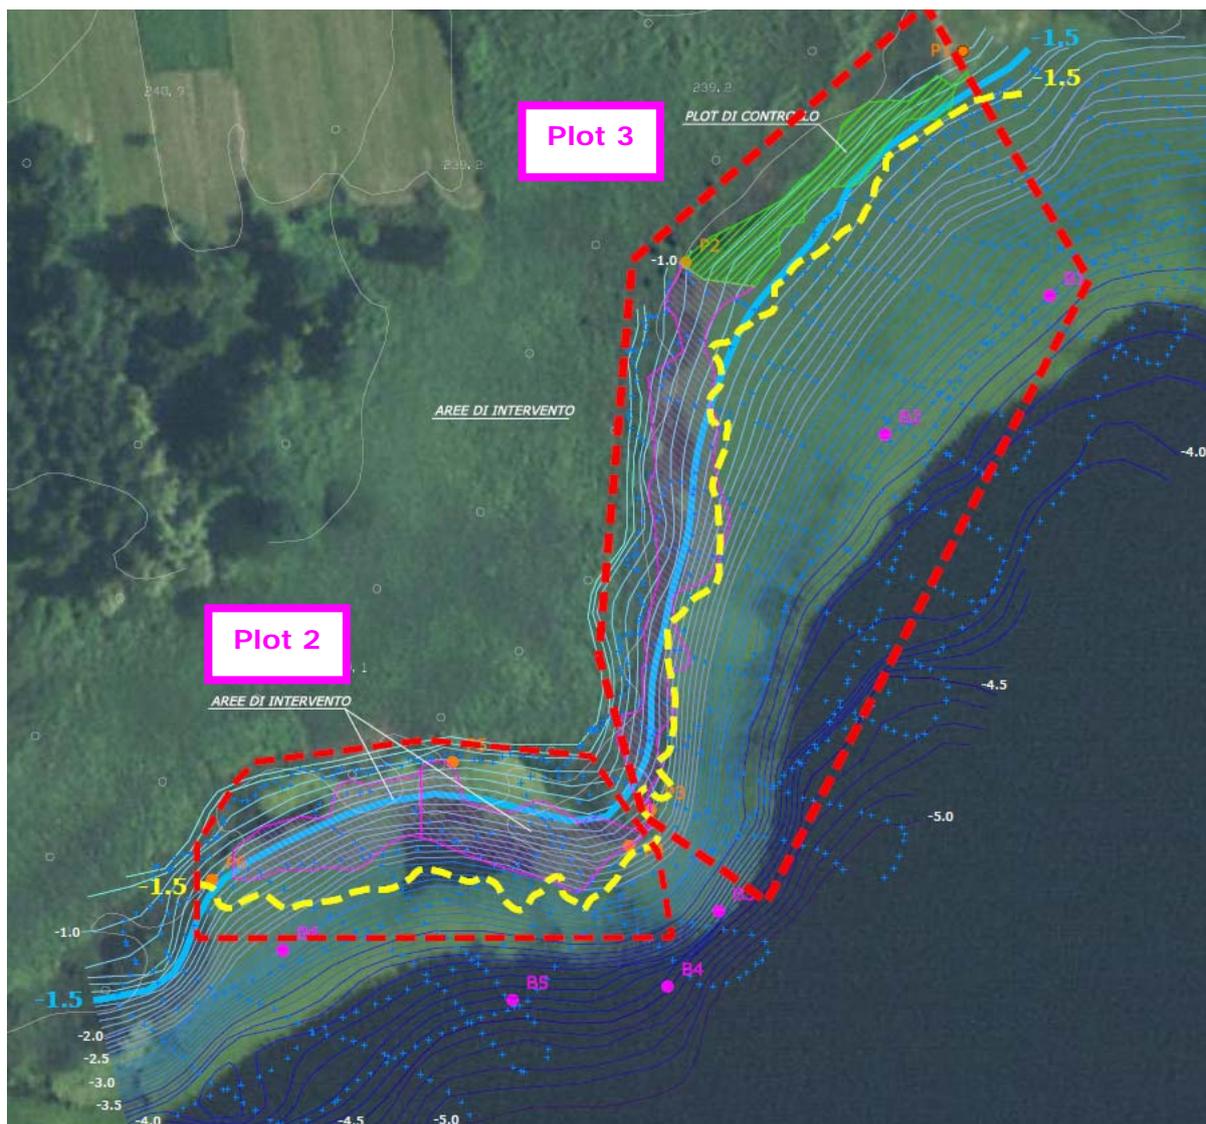
Figura 28 **plot 2-3** – confronto profondità fondale 2013-2015

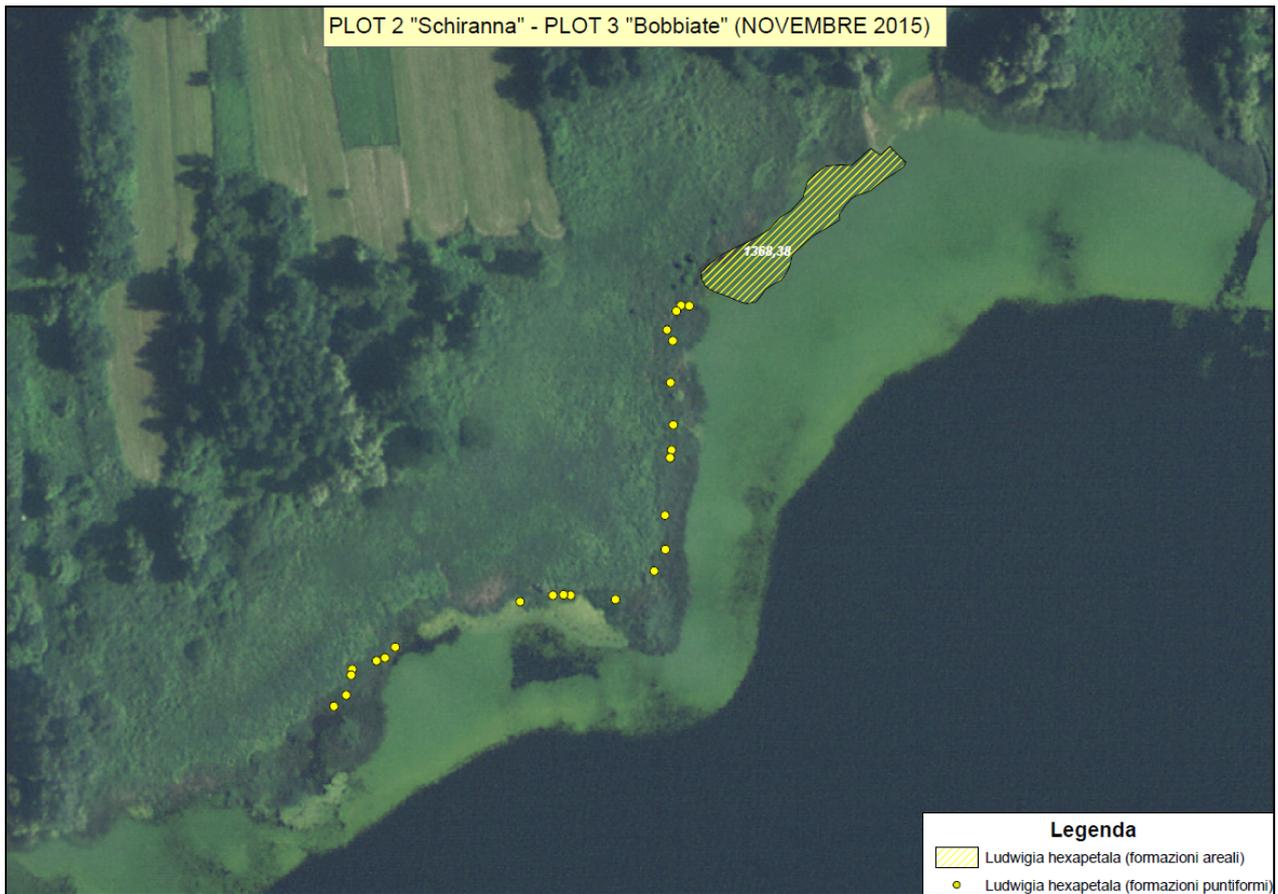
La presenza di Ludwigia nel Novembre 2015, periodo in cui è stata realizzata l'ultima campagna di misure batimetriche è indicata nella figura seguente in giallo. Si può notare come la vegetazione sia presente nel plot di controllo, non oggetto di interventi di eradicazione, ubicato nel settore nord orientale e solo sporadicamente in formazioni puntiformi lungo la costa.

Figura 30 **plot 2-3** – estensione Ludwigia (Novembre 2015)

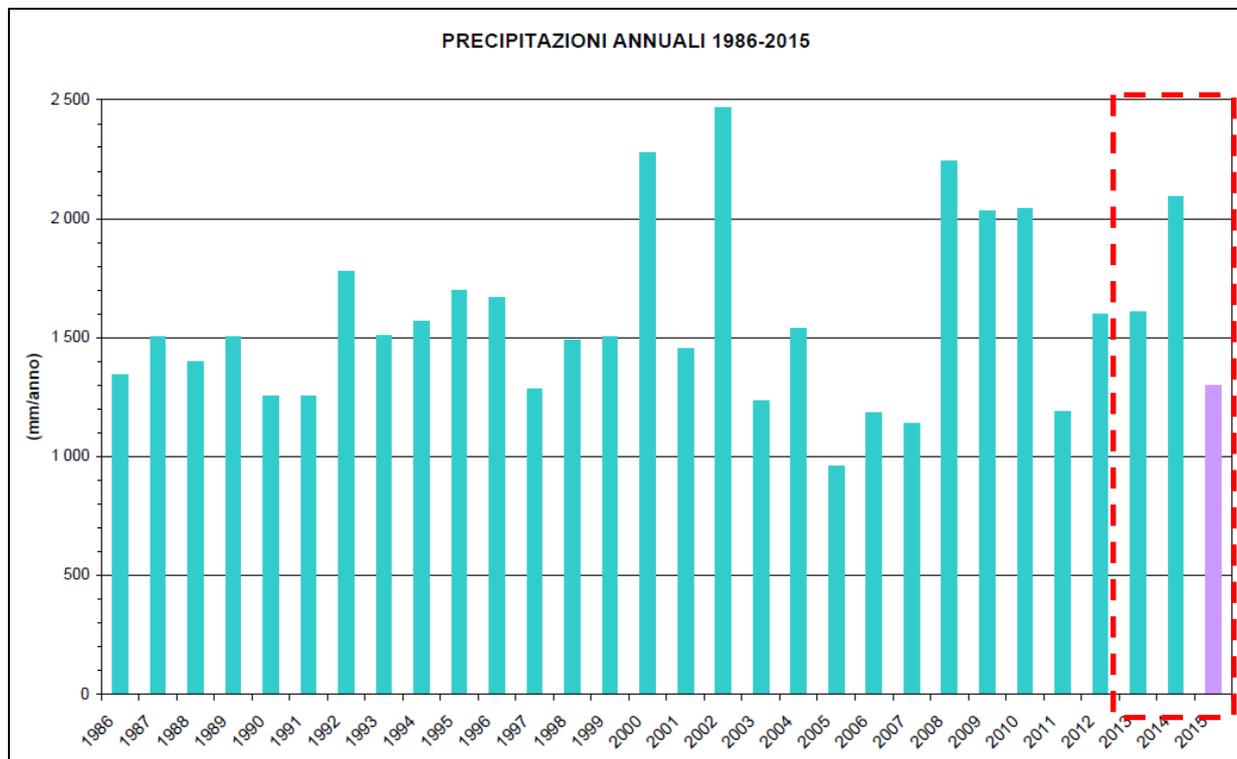
Riassumendo i dati annuali si registrano 1600 mm nel 2013, 2090 mm nel 2014 e 1300 mm nei primi 10 mesi del 2015.

Figura 1 Varese – precipitazioni annuali (1986-2015)

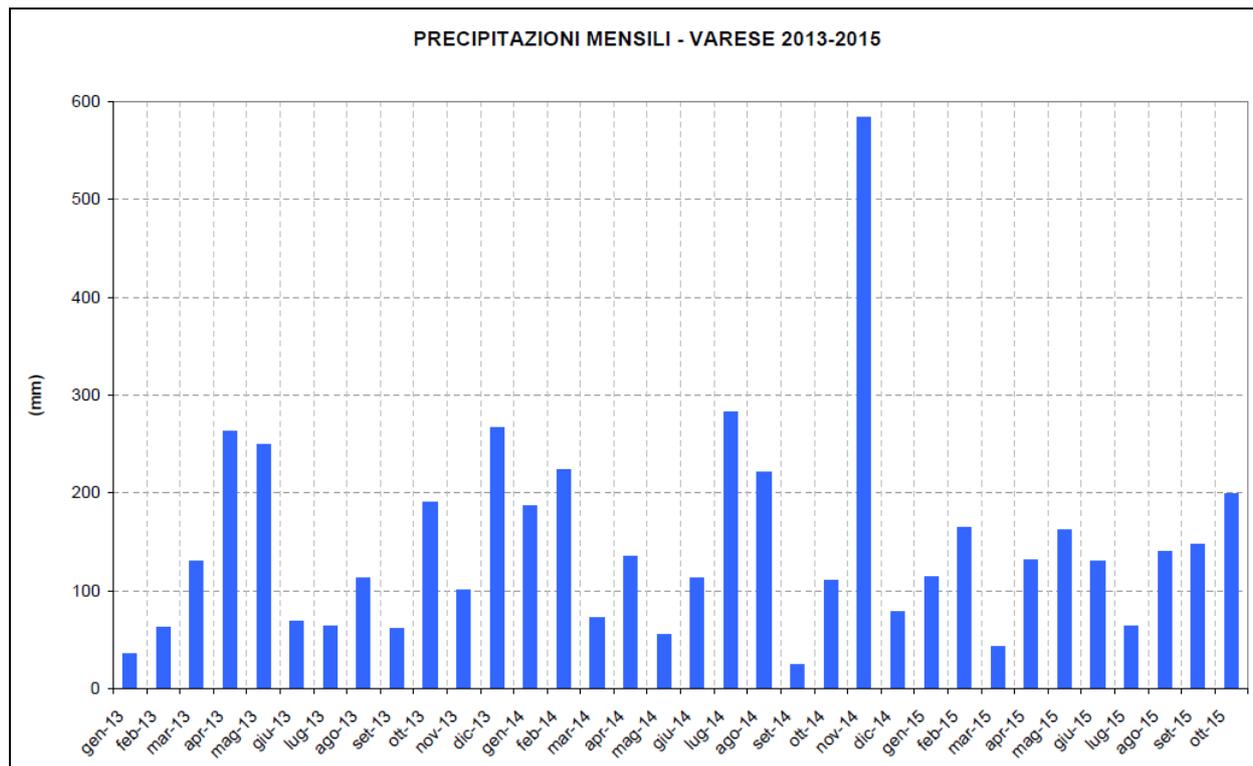
Il grafico evidenzia variazioni significative nelle precipitazioni con minime pari a 24 mm nel mese di Settembre 2014 e massime pari a 584 mm nel mese di Novembre 2014.

Figura 2 Varese – precipitazioni mensili

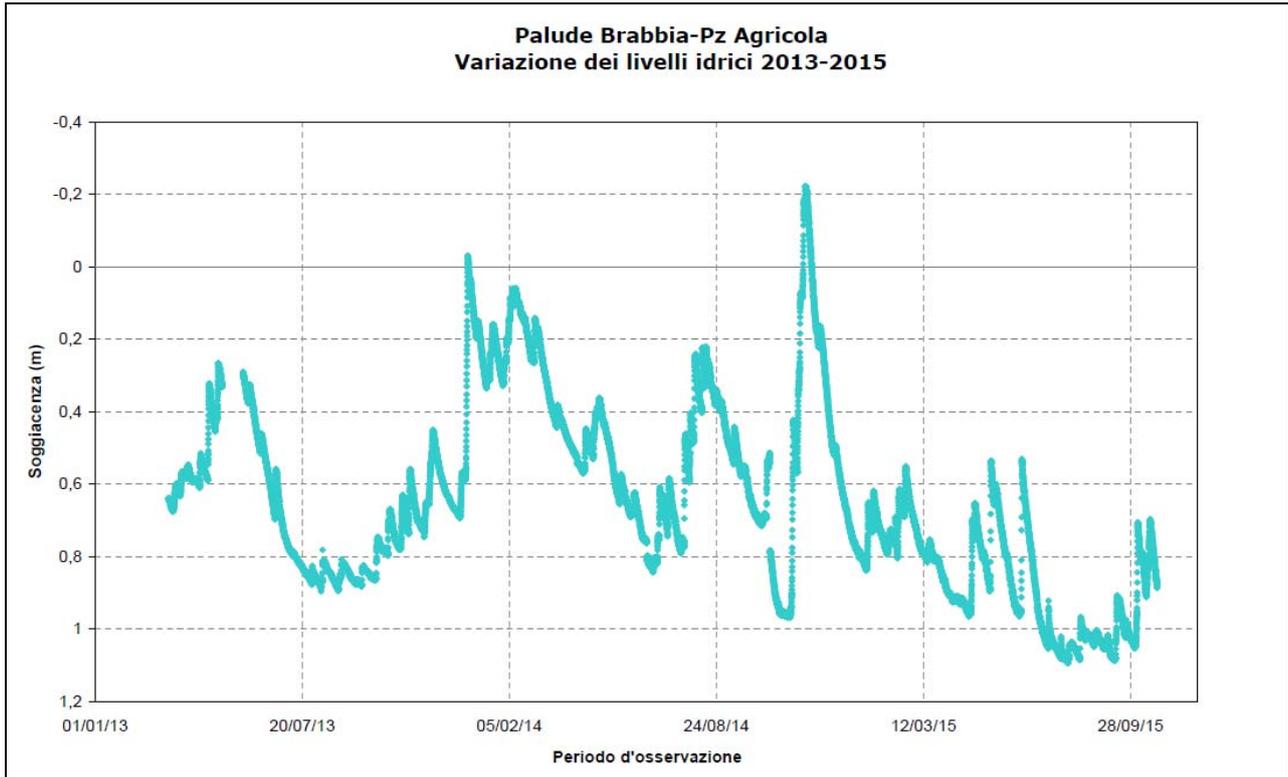
- valori di soggiacenza compresi tra 1,09 m in data 29/07/15 e -0,21 m in data 18/11/14 (intervallo dei valori pari a 1,3 m)
- valori minimi nei mesi di Luglio-Agosto 2013, Giugno e Ottobre 2014, Aprile e Luglio-Agosto 2015
- valori massimi nei mesi di Maggio e Dicembre 2013, Agosto e Novembre 2014
- risalite marcate e rapide: +0,7m a fine Dicembre 2013 e +1,18 m a Novembre 2014

Figura 3 pz Palude Brabbia: andamento livelli idrici

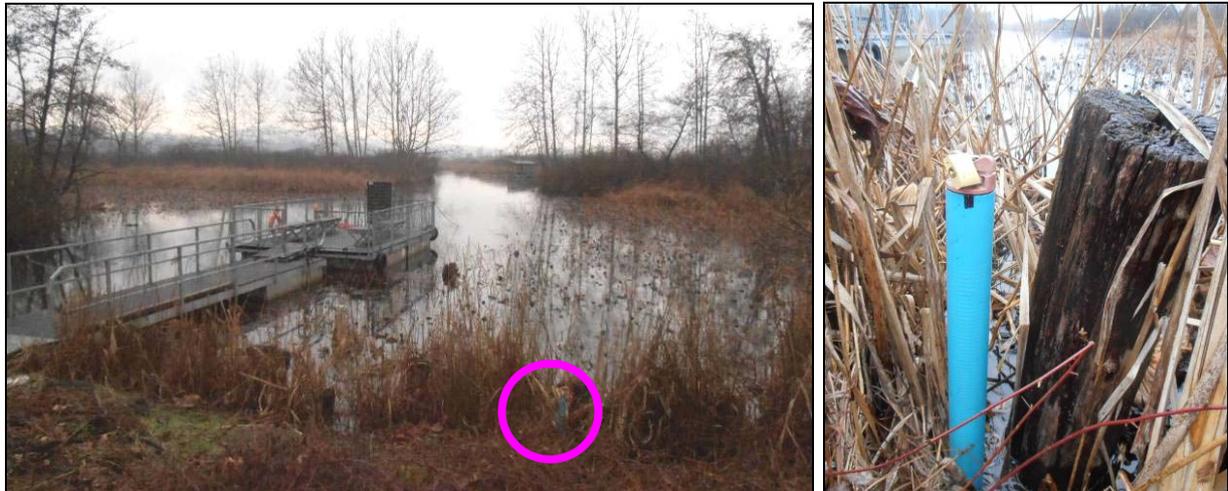
Figura 4 Marzo 2013

Per meglio visualizzare le variazioni nei livelli si riportano di seguito due fotografie relative al Marzo 2013 in condizioni siccitose e Novembre 2014 in condizioni molto piovose (piezometro sottacqua).

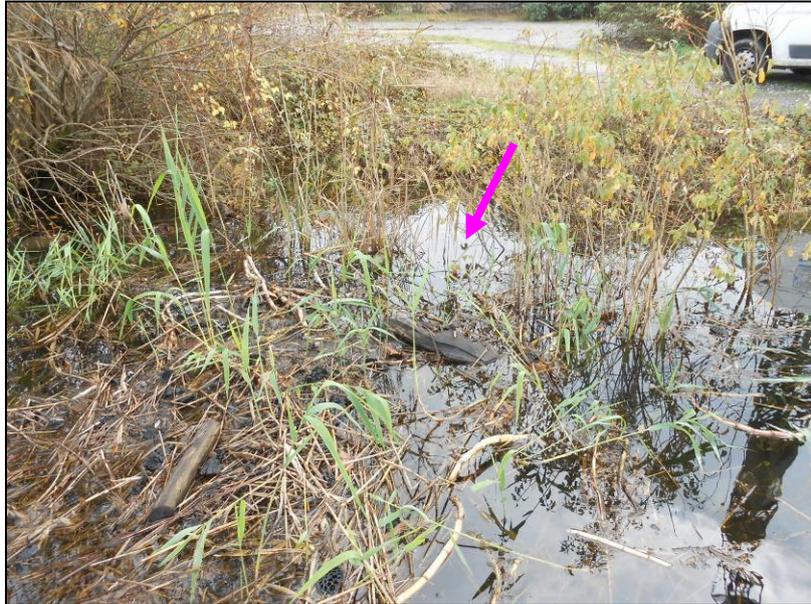
Figura 5 Novembre 2014 piezometro sottacqua

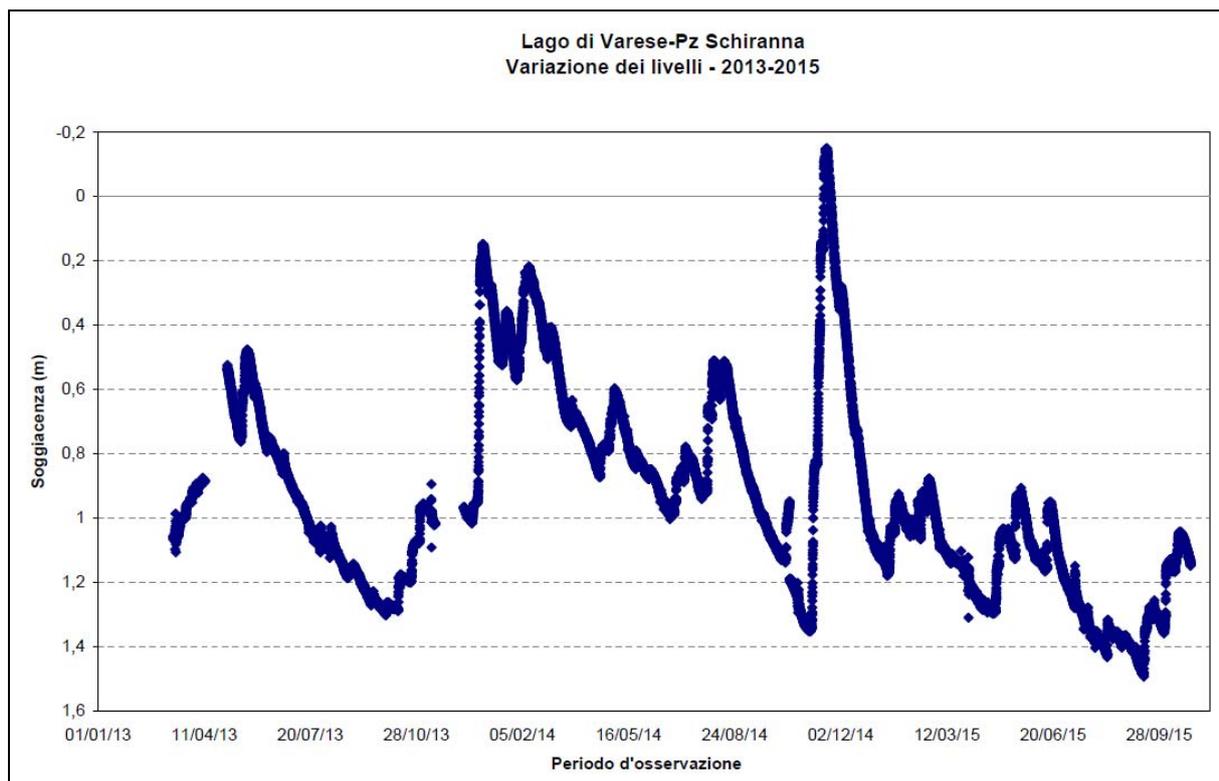
- valori di soggiacenza compresi tra 1,49 m in data 13/09/15 e -0,15 m in data 18/11/14 (intervallo dei valori pari a 1,64 m)
- valori minimi nei mesi di Ottobre 2013 e 2014 e Settembre 2015
- valori massimi nei mesi Dicembre 2013 e Novembre 2014
- risalite marcate e rapide: +0,86 m a fine Dicembre 2013 e +1,48 m a Novembre 2014

Figura 6 Lago di Varese pz Schiranna: andamento livelli idrici

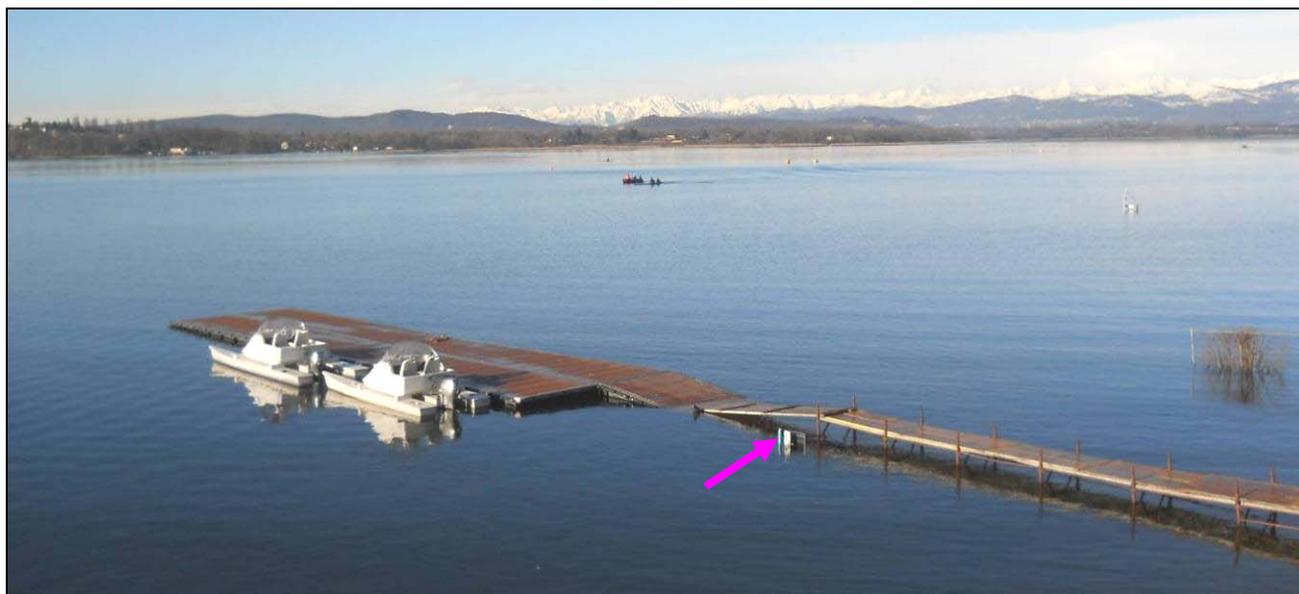
Figura 8 Pz Schiranna Febbraio 2014

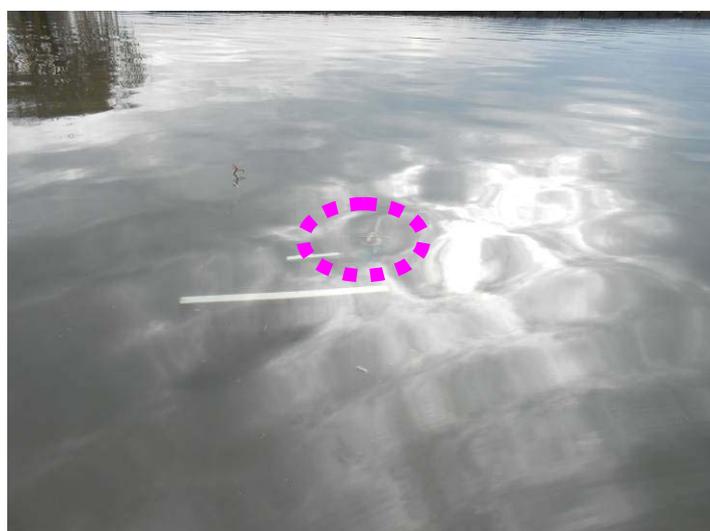
Figura 9 Pz Schiranna Novembre 2014

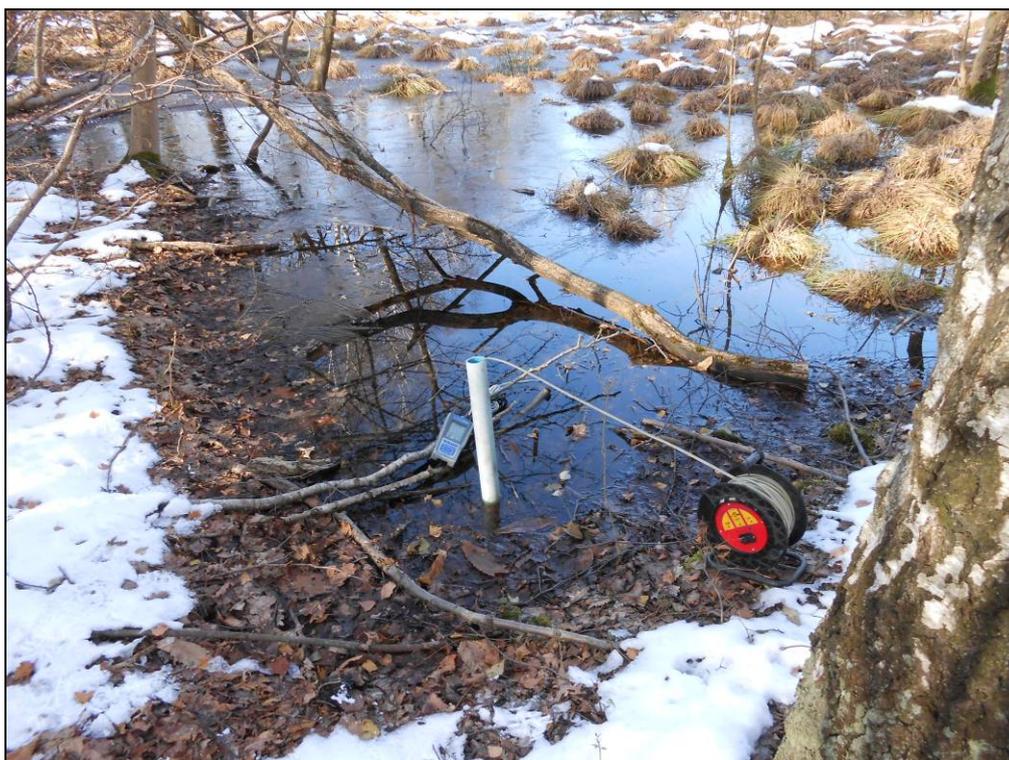
Figura 10 Misura soggiacenza Dicembre 2013

I livelli mostrano variazioni minime nell'ordine di pochi cm (0,49-0,52 m da bp) ad eccezione del mese di Agosto 2015 in cui il piezometro era asciutto (vedi foto seguenti).

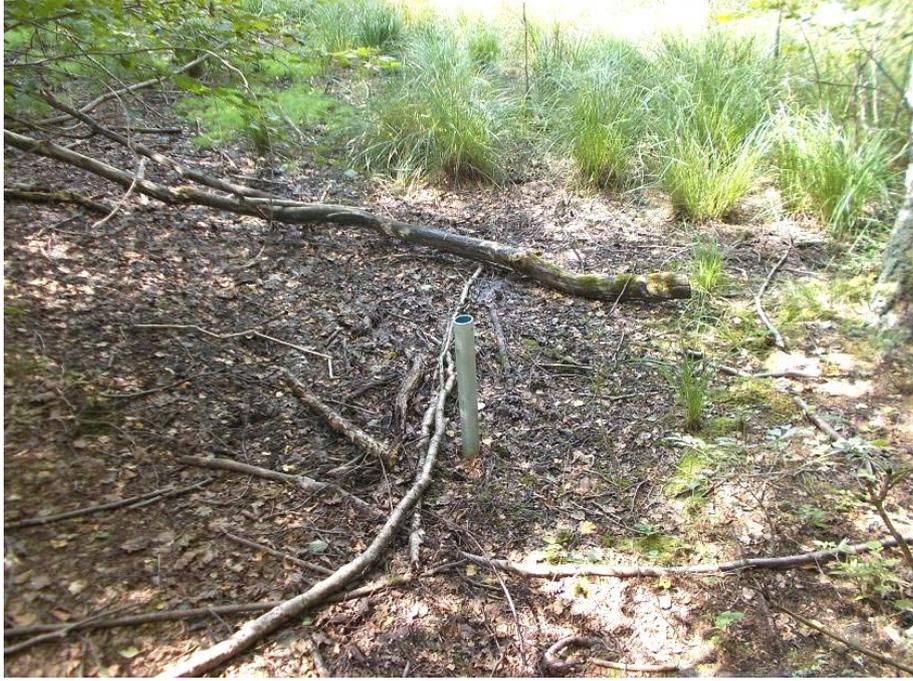
Figura 11 Piezometro asciutto Agosto 2015

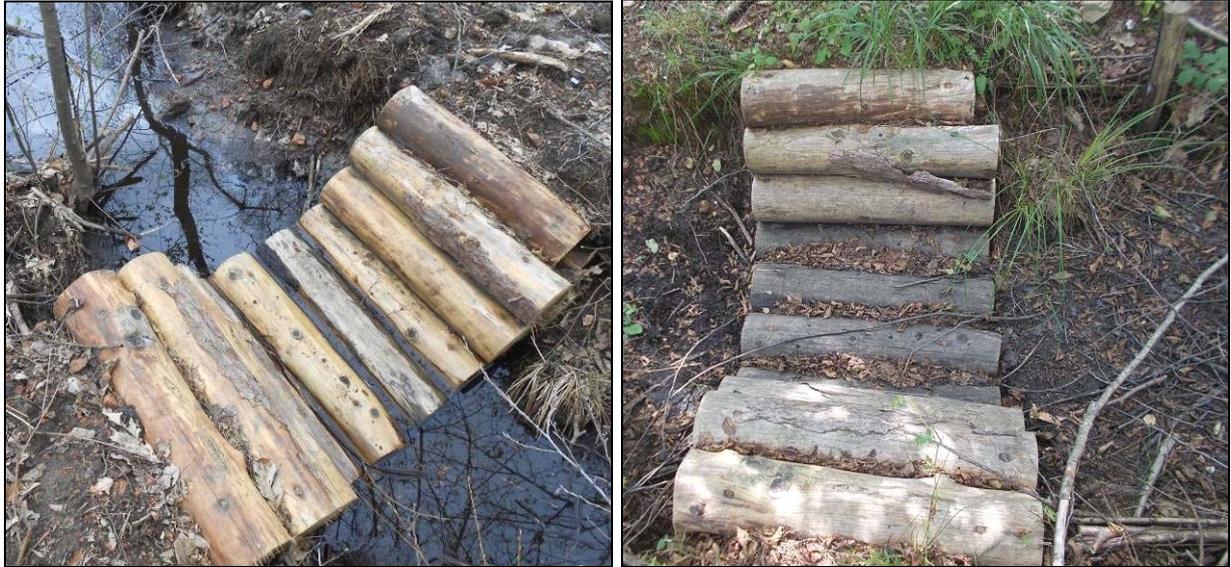
Figura 12 Aprile 2014 e Agosto 2015 assenza di portata in corrispondenza della soglia sull'emissario

Di seguito si riportano a titolo di esempio alcune fotografie della soglia in legno posizionata in corrispondenza dell'emissario e risultata spesso asciutta con portate nulle.

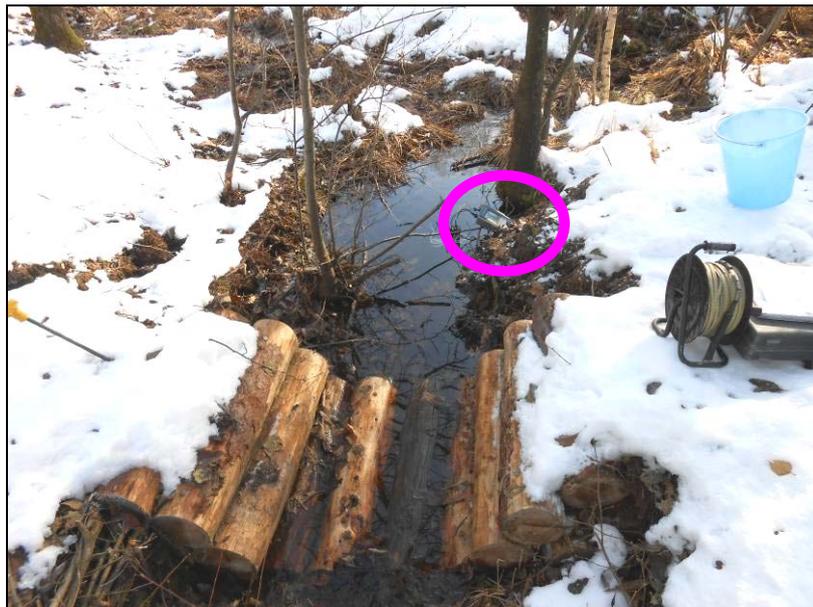
Figura 13 Ubicazione test salino a valle della soglia (Dicembre 2014)

I test salini sono stati eseguiti in data 3 Dicembre 2013, 1 Dicembre 2014 e 27 Ottobre 2015 immediatamente a valle della soglia di regolazione realizzata sull'emissario.

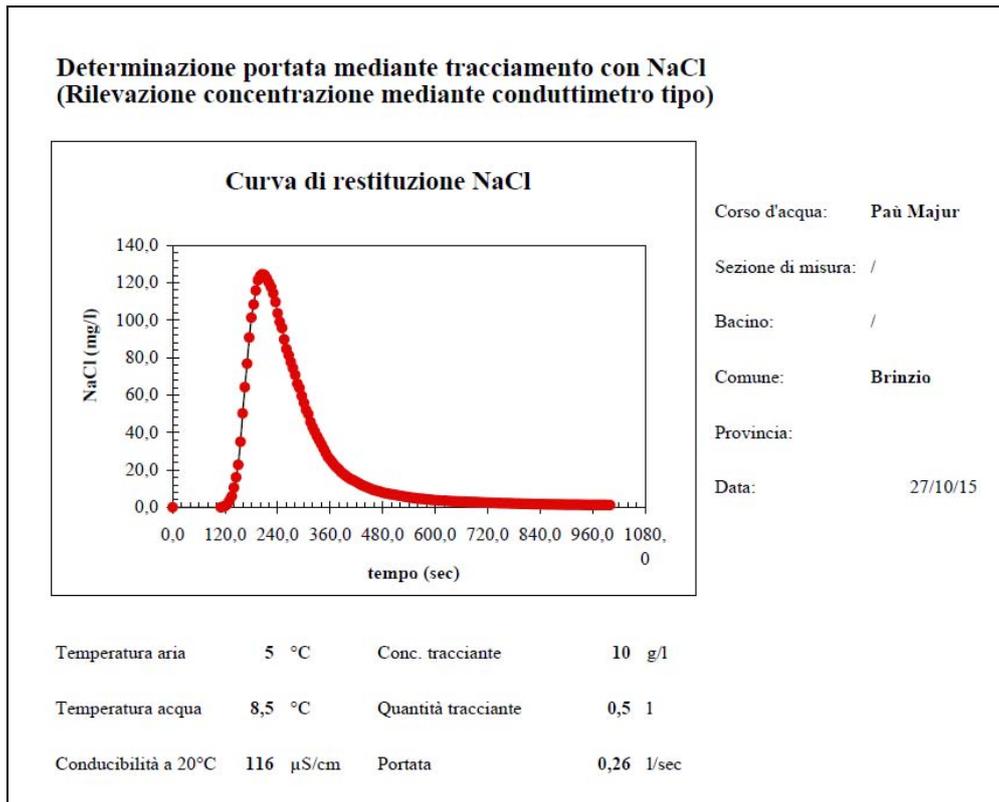
- 1,68 l/s 3 Dicembre 2013
- 2,21 l/s 1 Dicembre 2014
- 0,26 l/s 27 Ottobre 2015

Figura 14 Test salino: curve di restituzione 27/10/15

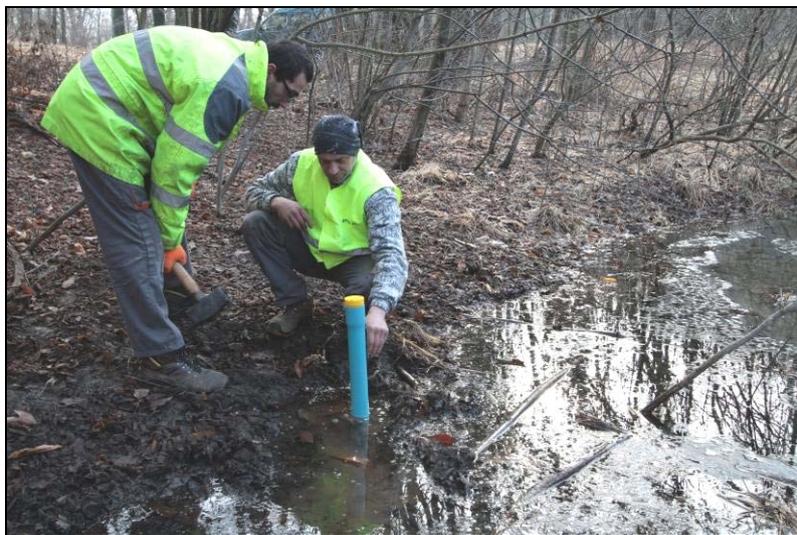
Figura 15 Installazione piezometro Gennaio 2013

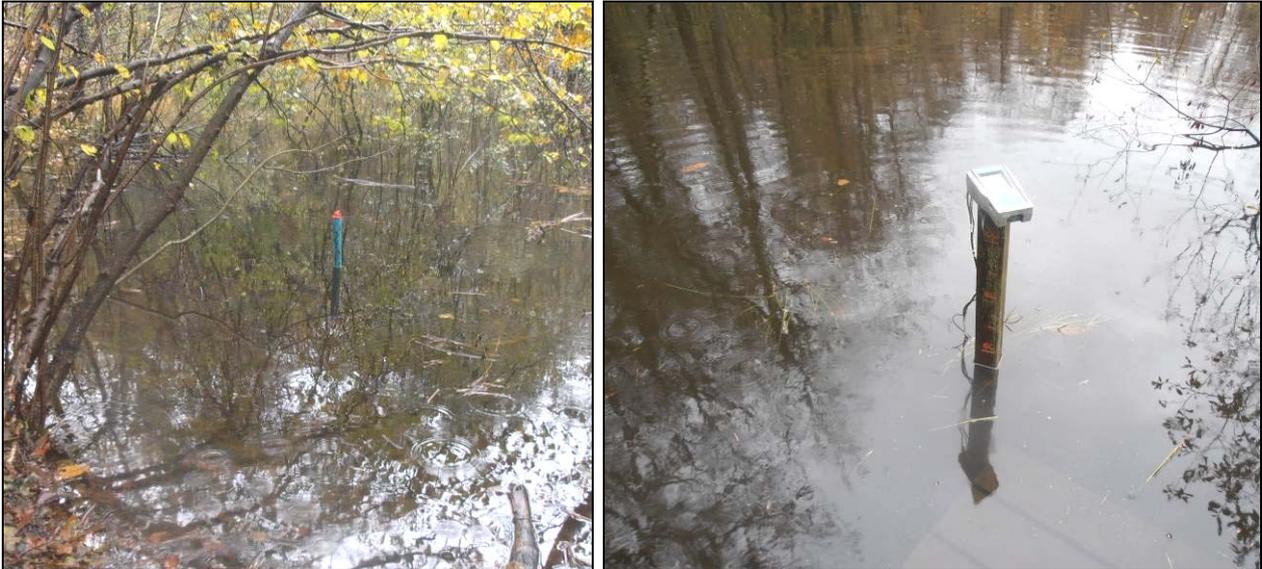
Figura 16 Piezometro e asta idrometrica (Novembre 2014)

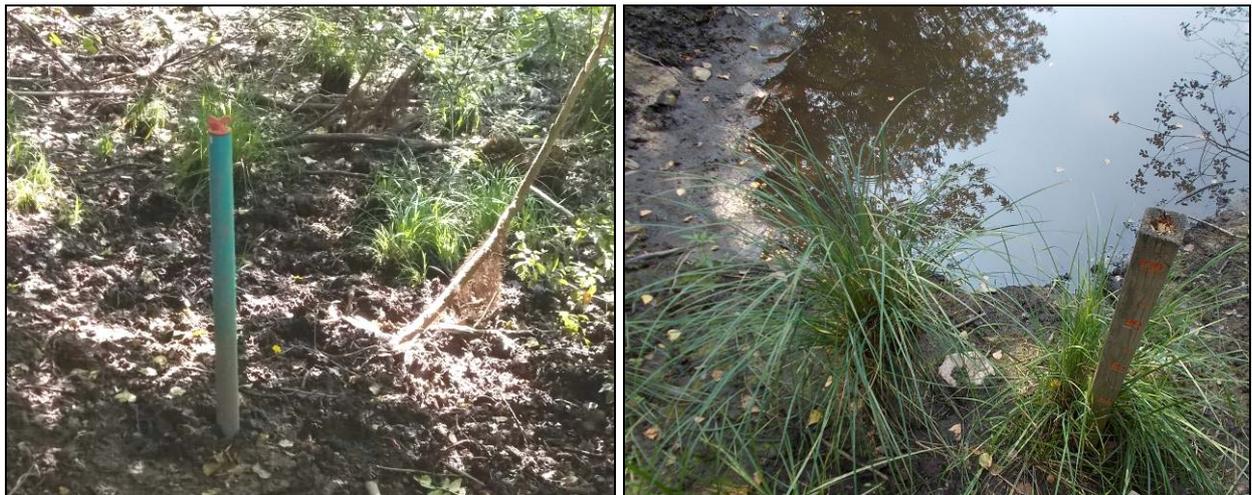
Figura 17 Piezometro e asta idrometrica (Settembre 2015)

Nel Settembre 2015 al termine di un'estate molto seccitosa il piezometro è risultato completamente fuori acqua.

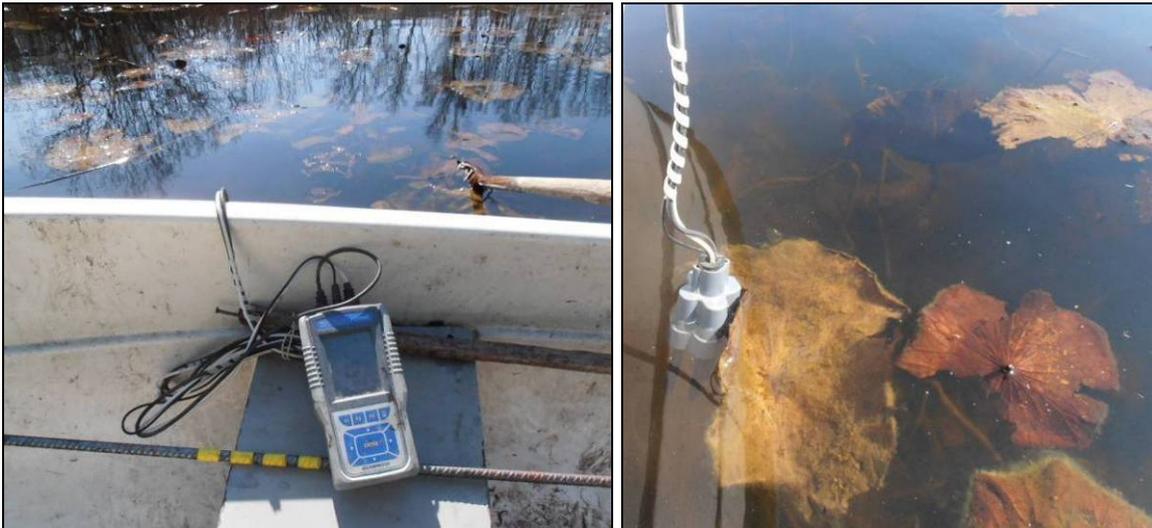
Figura 1 sonda multiparametrica utilizzata per le misure chimico-fisiche

Le misure sono state effettuate mediante sonda multiparametrica dotata di sensori che sono stati immersi a diverse profondità: superficiale e profondo (0,5-1 m).

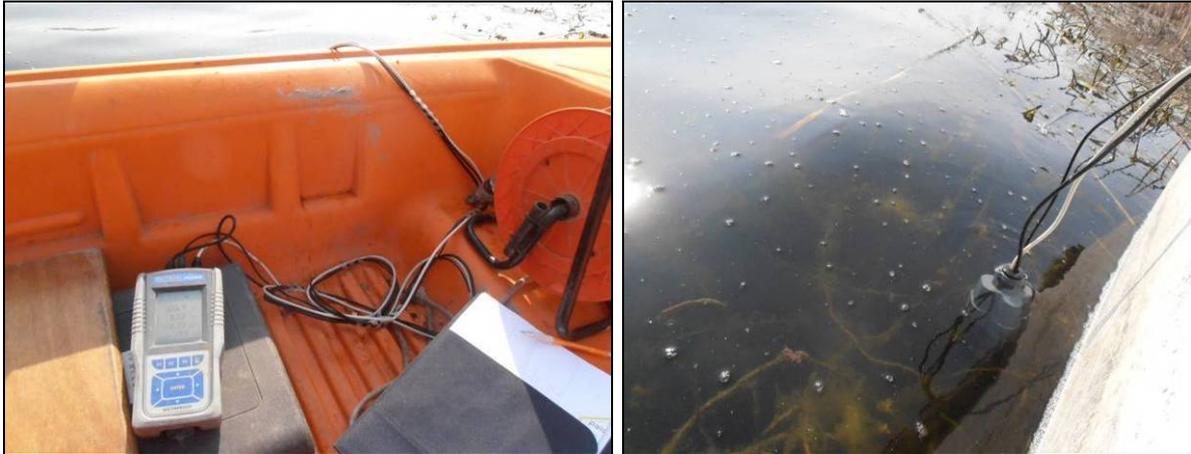
Figura 3 sonda multiparametrica utilizzata per le misure chimico-fisiche sul lago

Le misure sono state effettuate mediante sonda multiparametrica dotata di sensori che sono stati immersi a diverse profondità (da 0 a 3 m).

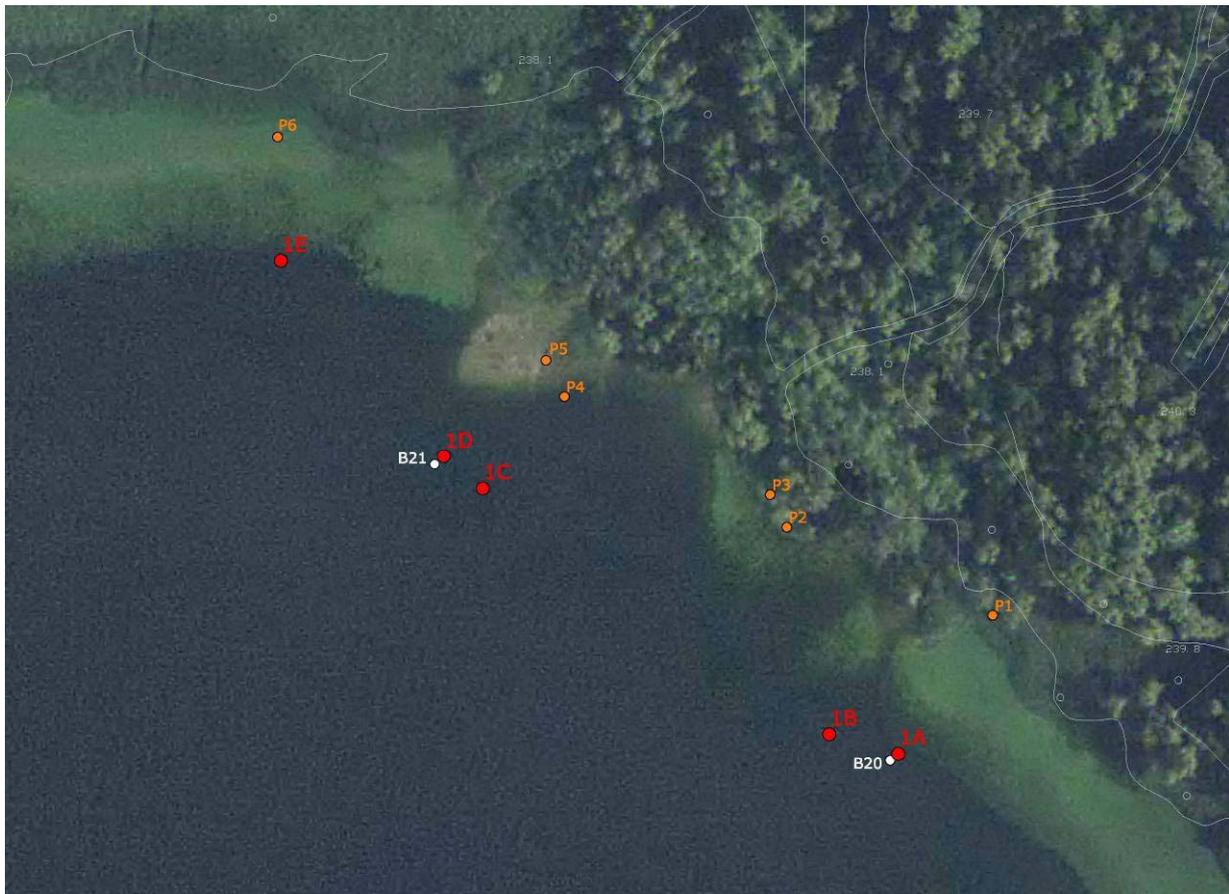
Figura 4 plot 1 ubicazione punti di misura (in rosso)

L'ubicazione dei punti di misura, riportata nelle figure seguenti è stata scelta sulla base di considerazioni sulla geometria dei plot; sono stati individuati più punti all'interno di ogni plot di intervento posizionati in prossimità di punti fissi quali pali e boe in corrispondenza di differenti profondità del fondale.

- pali: arancione
- boe: bianco
- punti di misura chimico-fisica: rosso (1a, 2a, 3a)

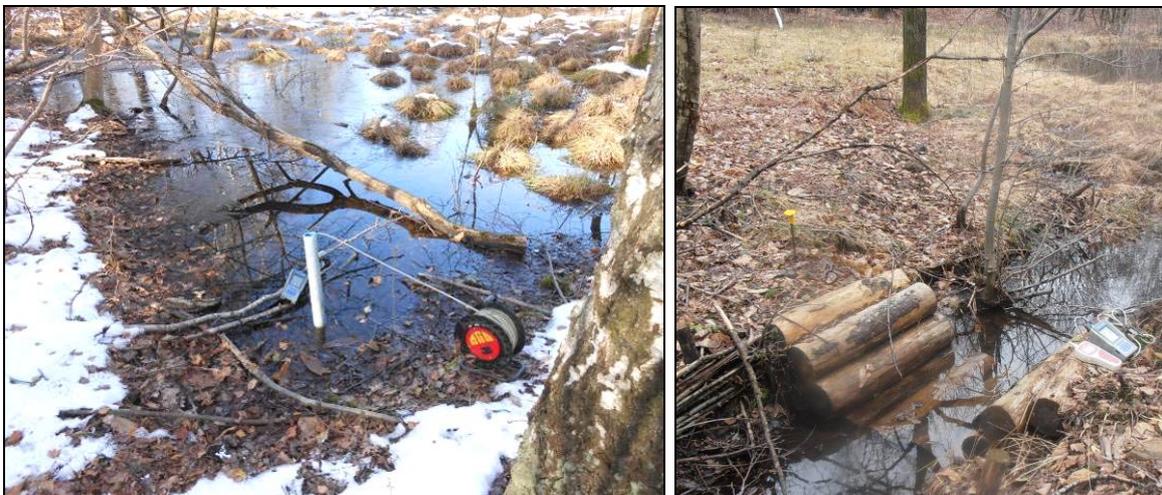
Figura 7 misure chimico-fisiche in corrispondenza del piezometro e dell'emissario

Le misure sono state effettuate mediante sonda multiparametrica.

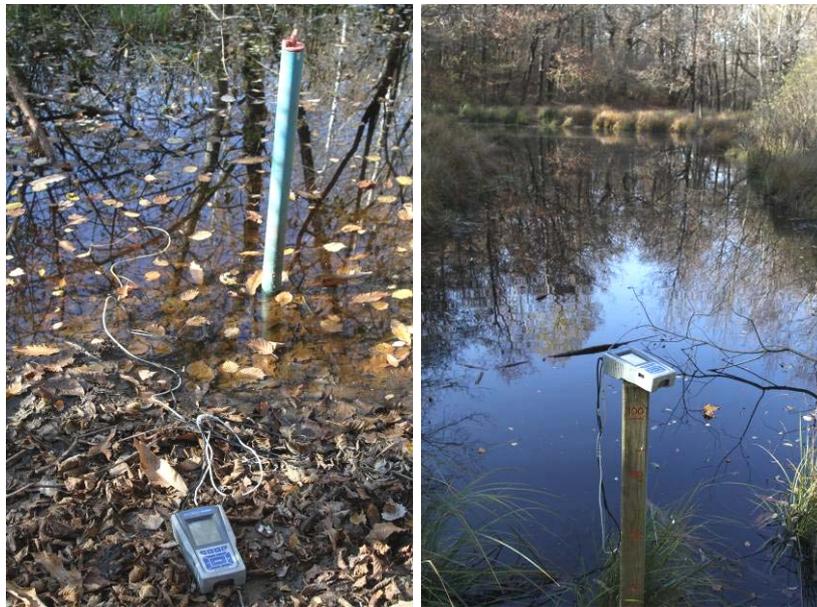
Figura 8 misure chimico-fisiche in corrispondenza del piezometro e della passerella

Le misure sono state effettuate mediante sonda multiparametrica.

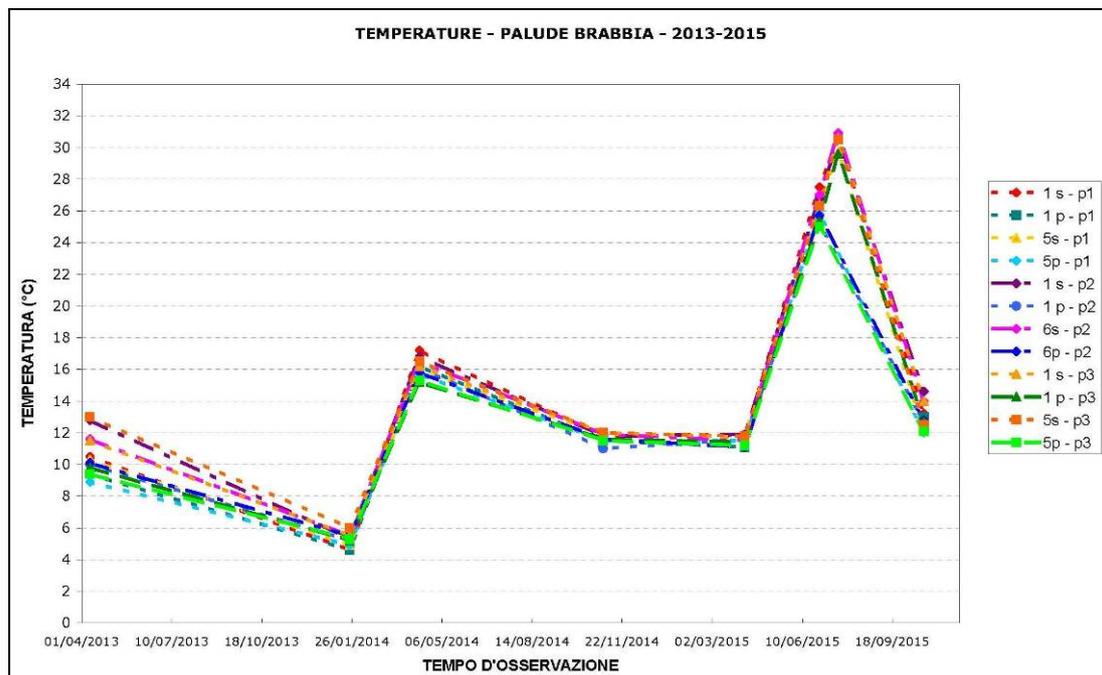
Nei profili verticali misurati (rappresentati da 2 punti di misura, uno superficiale ed uno a circa 1 m di profondità) la temperatura tende a diminuire con la profondità in modo simile nelle diverse campagne. In genere il valore profondo è 1-2° C inferiore a quello superficiale. Le differenze di temperatura tra i 3 canali sono modeste.

Figura 13 Temperature plot Brabbia

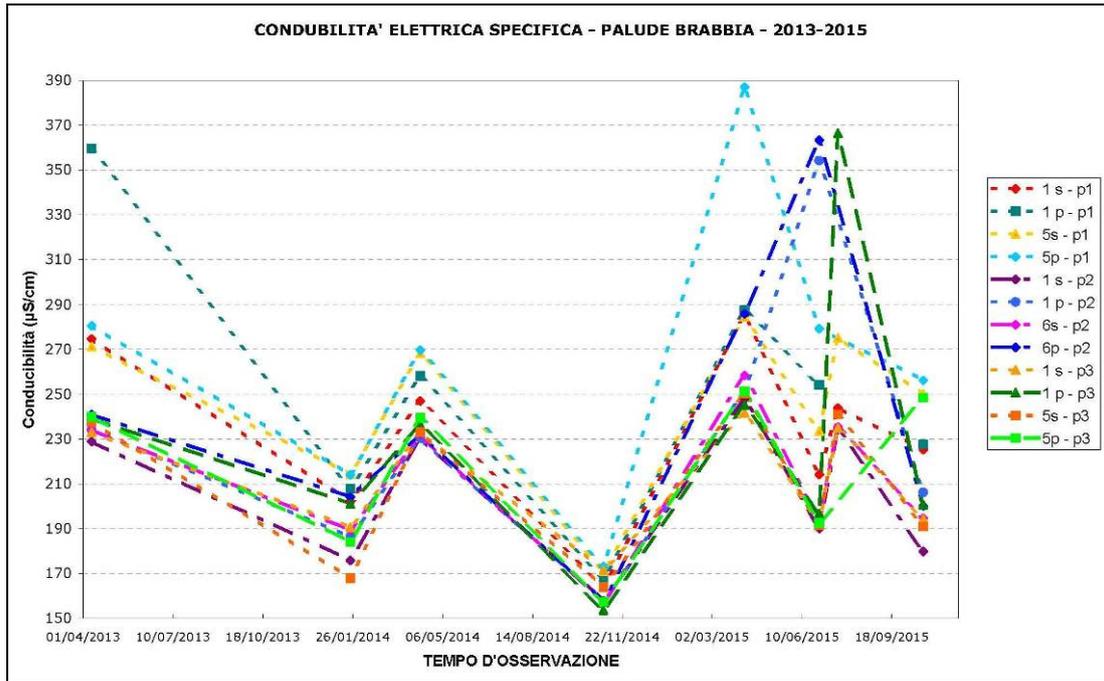
Nella Palude Brabbia è stata riscontrata una significativa variabilità dei valori, compresi tra 150 e 380 microsiemens/cm; i valori minimi sono stati registrati nella campagna di misura del novembre 2014 e i massimi nel maggio – giugno 2015, tranne nei punti 1-1 e 1-5, (aprile 2013). I valori misurati sono rappresentativi di acque oligominerali, poco mineralizzate. In genere si osserva un lieve incremento dei valori nel punto di misura in profondità; questa tendenza è maggiormente significativa in alcune specifiche campagne di misura, in genere quelle primaverili ed è disomogenea nei 3 diversi canali.

Figura 17 Palude Brabbia – conducibilità elettrica specifica

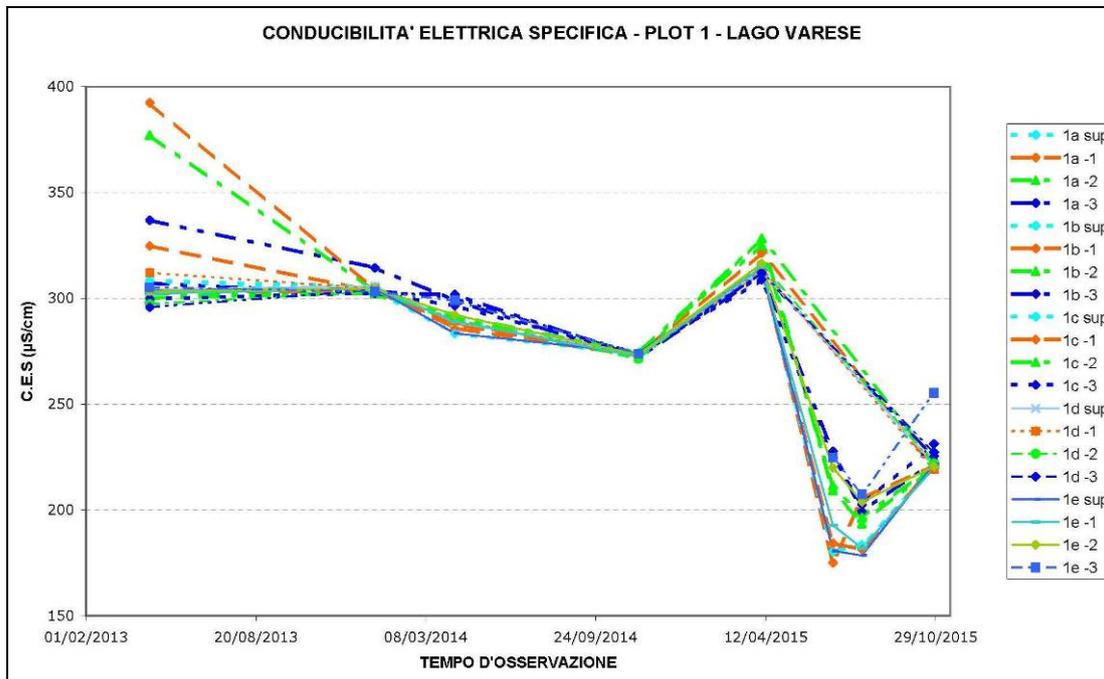
Anche nel Lago di Varese si evidenzia una significativa differenza dei valori nelle diverse campagne: si passa da un minimo di circa 150 a Giugno 2015 a un massimo di 390 microsiemens/cm a Aprile 2013.

Figura 18 CES - plot 1 Lago di Varese

Tali differenze sono presumibilmente causate dalla diminuzione di salinità data dalle precipitazioni meteoriche dirette sulla superficie lacustre.

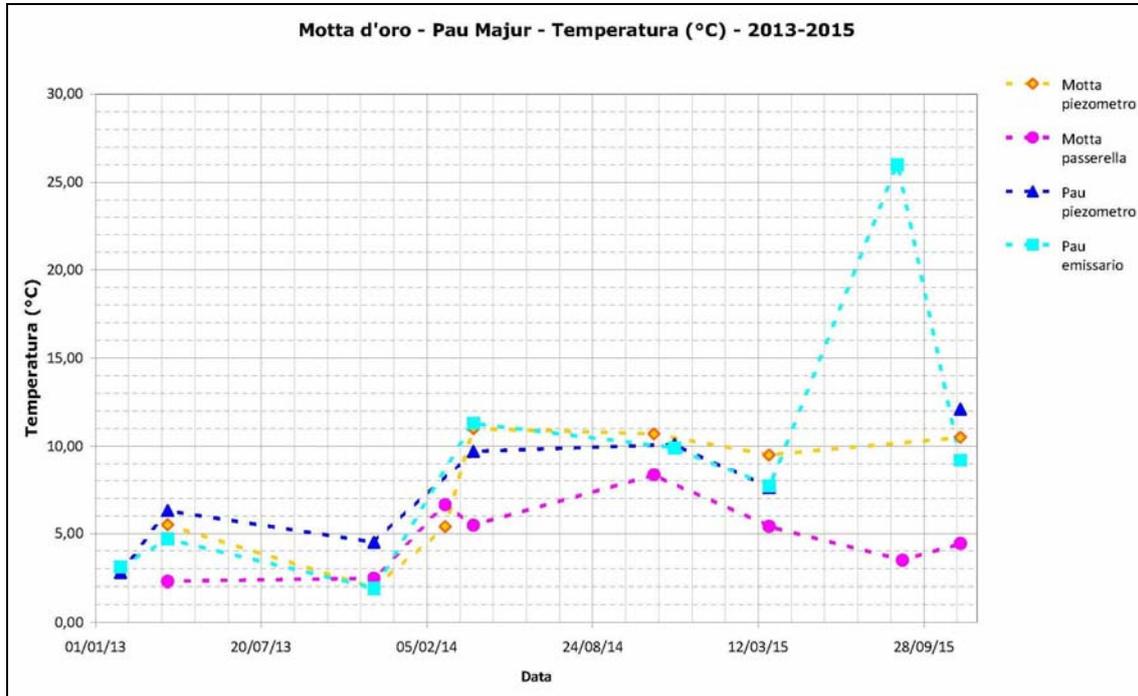
Entrambi i bacini palustri durante l'inverno gelano. Nelle misurazioni effettuate i valori oscillano tra 2 e 10° C.

Figura 27 Motta d'Oro-Pau Majur - temperatura
