TRANS INSUBRIA BIONET

**AZIONE E.2.1**

**MONITORAGGIO PER LA VALUTAZIONE DEGLI  
EFFETTI DI CONTROLLO/ERADICAZIONE DI  
NELUMBO NUCIFERA PRESSO LA RISERVA PALUDE  
BRABBIA (azione C.4A) E DI LUDWIGIA  
GRANDIFLORA PRESSO LA ZPS LAGO DI VARESE  
(azione C.4B)**

## Relazione Anno 2015

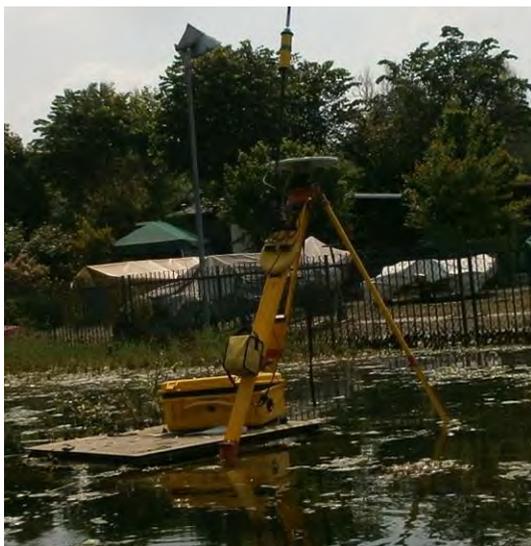
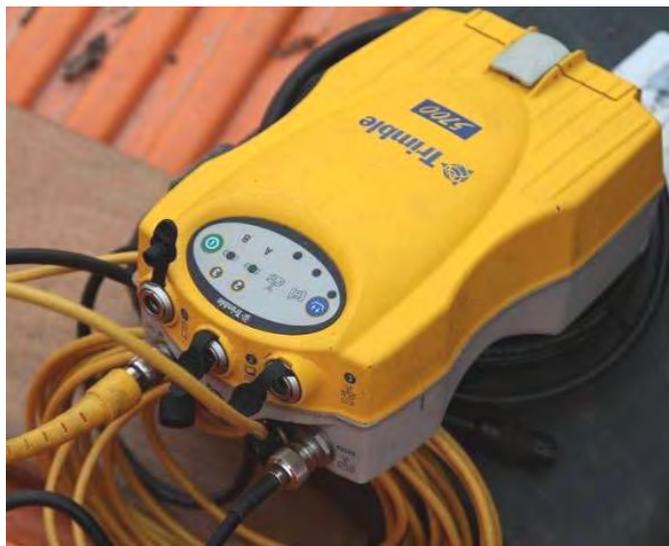
Per la mappatura delle aree occupate dalle specie oggetto di monitoraggio è stato utilizzato un ricevitore e una base Satellitare Trimble GPS 5700 a doppia frequenza e 24 canali con precisione centimetrica.

Figura 1 Base satellitare (a sinistra) e ricevitore (a destra) [fonte: foto Idrogea]

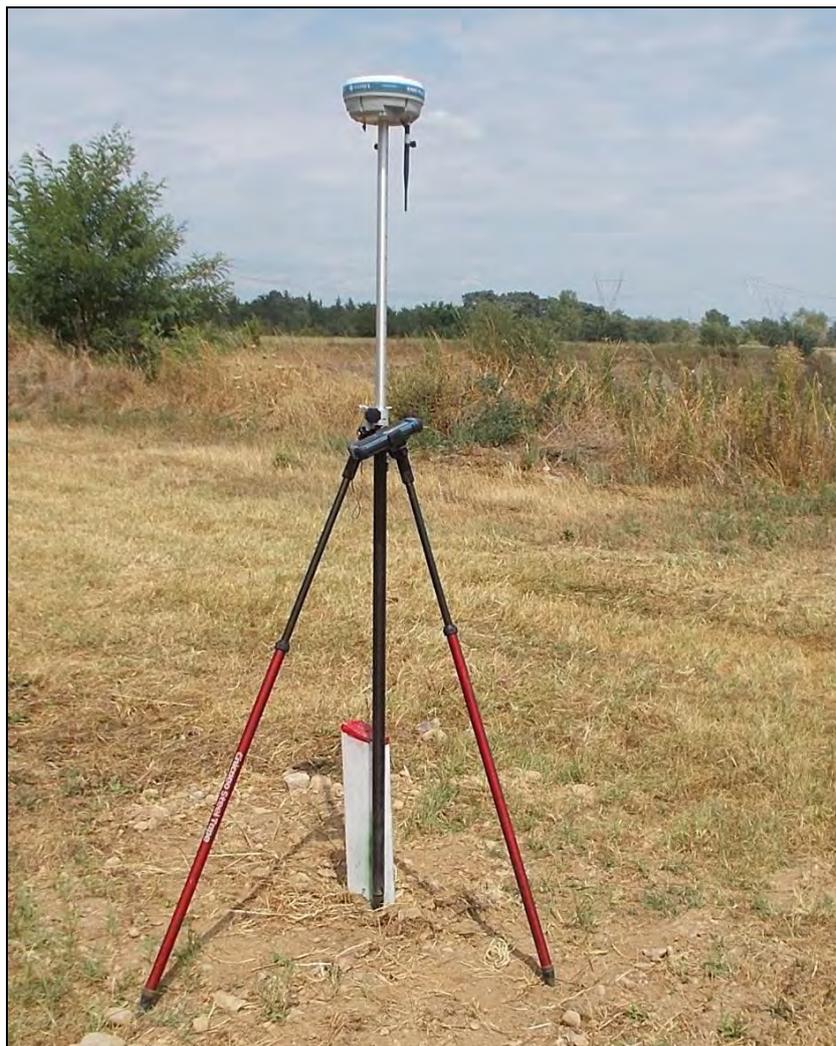
Dal mese di luglio il rilievo è stato effettuato tramite GPS *STONEX S9III plus* a precisione topografica. Il GPS utilizzato raggiunge precisioni centimetriche e sub-centimetriche in condizioni di pieno segnale.

La metodologia utilizzata (chiamata RTK di rete) prevede l'acquisizione dei punti di interesse tramite un ricevitore mobile o rover in comunicazione internet con molteplici satelliti e un server centrale.

**Figura 2** Ricevitore GPS

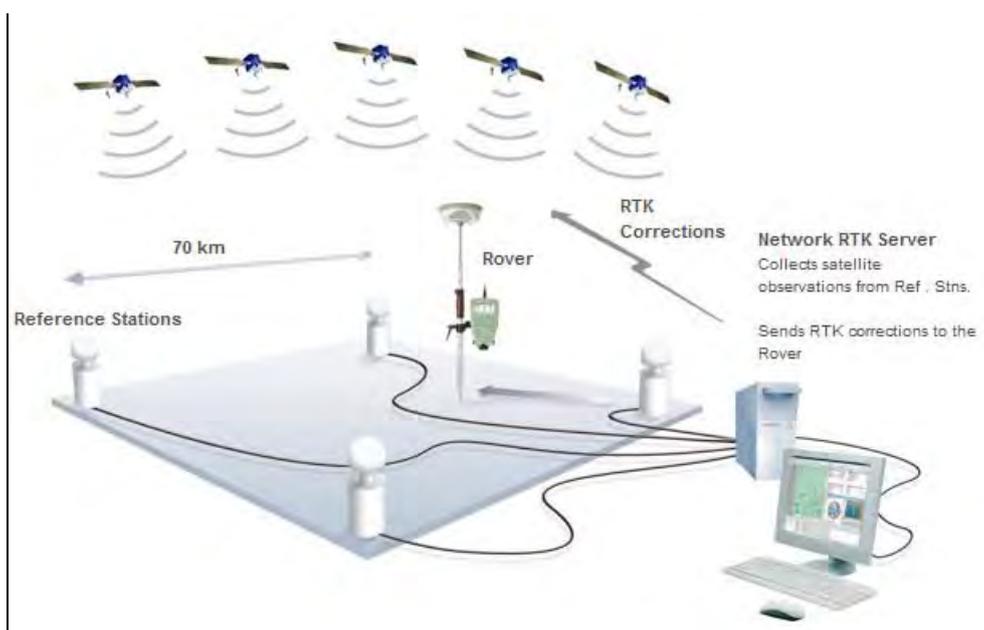
Il principio di funzionamento dell'RTK di rete si basa sulla trasmissione delle osservazioni satellitari dalle varie stazioni di riferimento al server centrale (network server), in cui è in funzione un software per reti RTK.

L'obiettivo delle reti RTK è di minimizzare, entro i confini della rete, l'influenza degli errori dipendenti dalla distanza dalla base sul calcolo della posizione del rover. Il software installato sul server centrale esegue questo processo:

- fissando le ambiguità dei satelliti (osservati dalle stazioni di riferimento) all'interno della rete;
- usando i dati provenienti da tutte le stazioni di riferimento (o un sottoinsieme di esse) per generare le correzioni da inviare poi al rover.

Figura 3 Metodo RTK di rete (tratta da <http://it.smartnet-eu.com>)

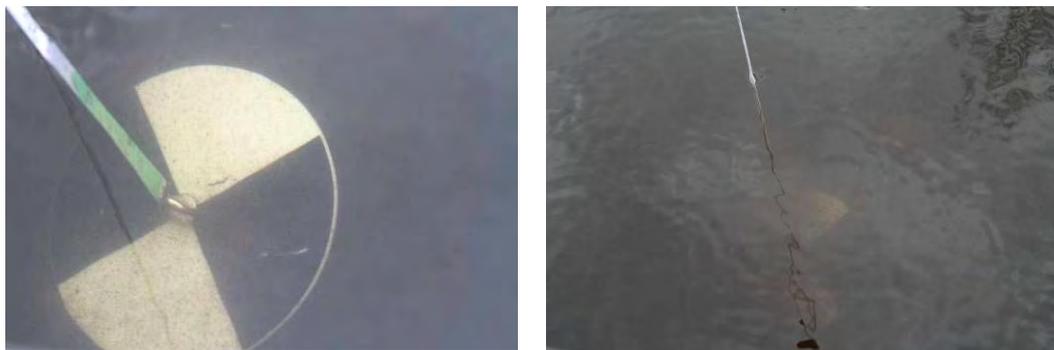
La **trasparenza** è stata misurata in cm mediante l'ausilio del disco di secchi.

**Figura 4** Disco di Secchi in prossimità della superficie e immerso in acqua [fonte: foto Idrogea]

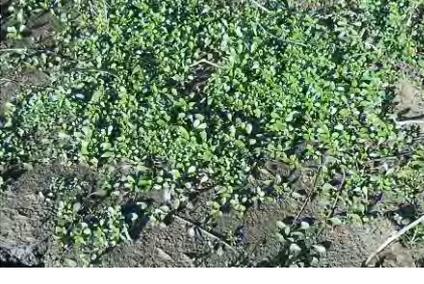
<p><b>Ecofase terrestre "strisciante"</b>: si tratta della prima forma di colonizzazione di aree sabbiose/ciottolose. La pianta sviluppa dei fusti striscianti appressati al suolo che radicano ai nodi. Le foglioline sono di piccole dimensioni e obovate. E' la forma terrestre che prevale nella stagione primaverile.</p>

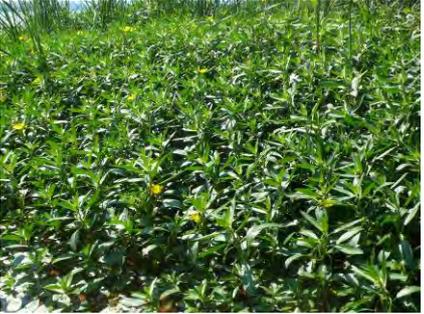
<p><b>Ecofase terrestre "eretta"</b>: analogamente a quanto accade per l'ambiente acquatico in questa fase in cui la pianta è ben acclimatata, dai fusti prostrati emergono fusti eretti con foglie lanceolate. Su questi steli appaiono prima i boccioli poi fiori da 5-6 petali. Durante l'estate la densità dei fusti eretti aumenta fino a rappresentare quasi il 100% delle aree.</p>

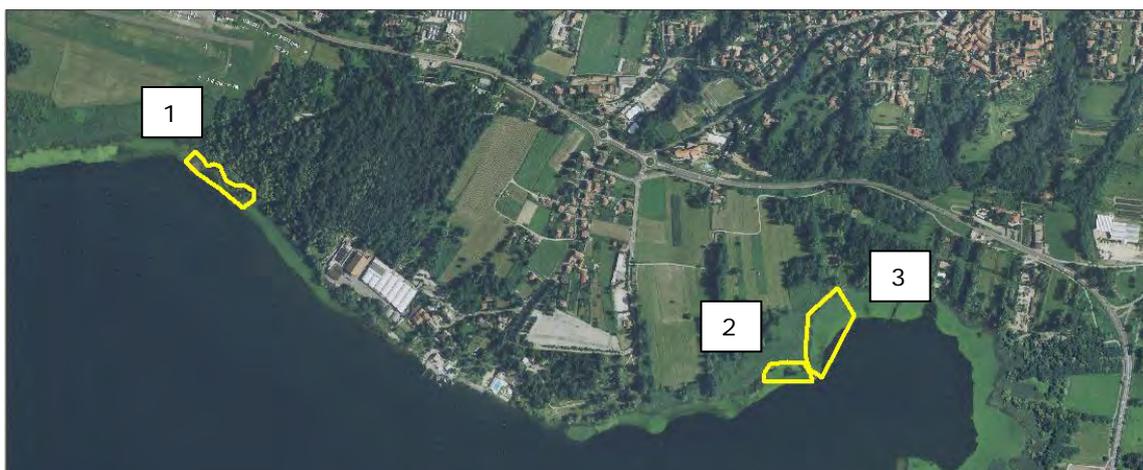
Sul Lago di Varese le aree di monitoraggio sono collocate all'interno dei **3 plot di intervento**, localizzati nella porzione nord-orientale del Lago di Varese, denominati "Valle Luna" (1), Schiranna (2) e Bobbiate (3). I plot individuati sono rappresentativi delle situazioni ecologiche di presenza della specie, come evidenziato nella descrizione di ciascun PLOT riportata di seguito.

Figura 5 Plot di sperimentazione sul Lago di Varese all'interno dei quali sono stati individuati i plot di monitoraggio [fonte: Idrogea. elaborazione GIS]

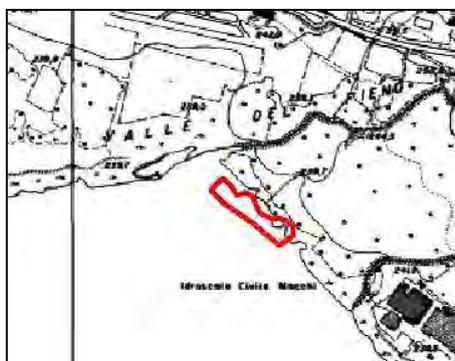
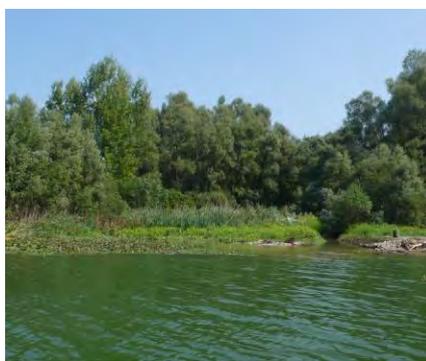
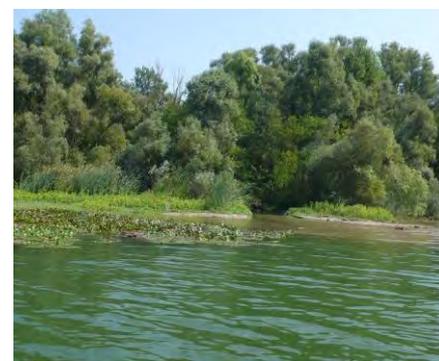
Localizzato in prossimità dello sbocco dei Torrenti Valle Luna-Valle del Fieno. Si tratta di un'area caratterizzata da sedimenti ghiaioso-ciottolosi anche di recente deposizione (conoidi attive dei torrenti), in cui la *Ludwigia* presenta un *habitus* prevalentemente terrestre e occupa l'area a "macchie" intercalate o meno da canneto (Fig. 6). Ai fini della sperimentazione di diverse tecniche il plot è stato a sua volta suddiviso in 3 sottoplot, corrispondenti ad altrettanti sottoplot di monitoraggio, due sottoposti a intervento e l'ultimo utilizzato come area di controllo (lasciata quindi a libera evoluzione).

Figura 6 Plot di sperimentazione "Valle Luna" [fonte: foto Idrogea]

Questa area è rappresentativa delle situazioni dove l'**habitus della specie è prevalentemente terrestre**.

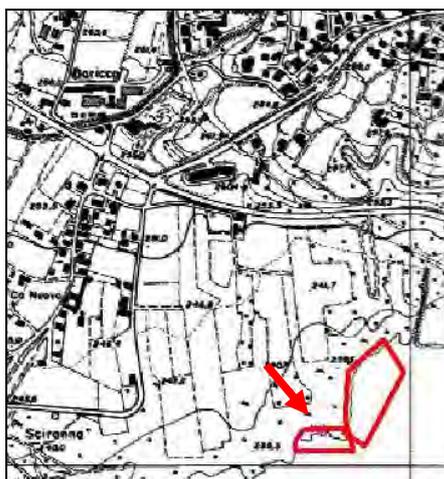
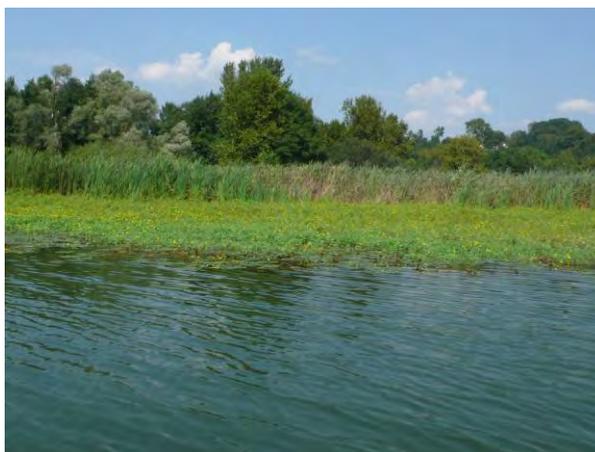
Localizzato a Est del Parco Zanzi. Si tratta di un'area in cui la *Ludwigia* si colloca a ridosso del canneto espandendosi nella porzione di acque lacustri prospicienti (Fig. 7). Ai fini della sperimentazione di diverse tecniche ( e relativi monitoraggi) il plot è stato suddiviso in 2 sottoplot.

Figura 7 Plot di sperimentazione "Schiranna" [fonte: foto Idrogea]

Questa area è rappresentativa delle situazioni dove l'**habitus della specie è prevalentemente acquatico**.

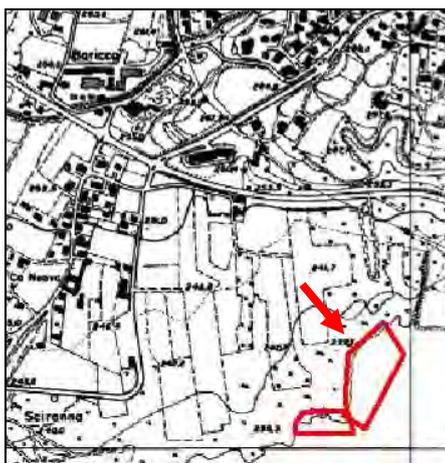
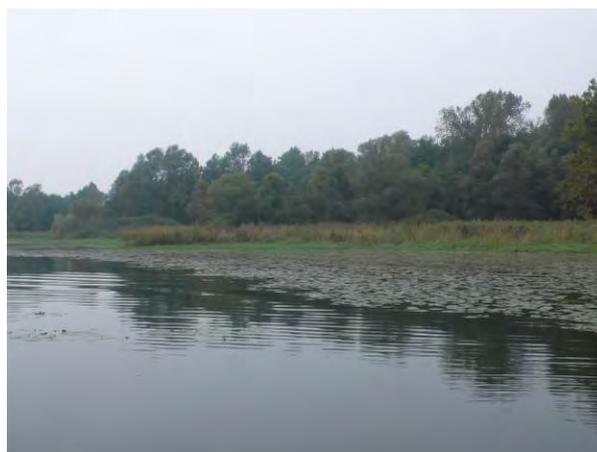
Localizzato tra l'area precedente e uno dei Torrenti (quello più a Ovest) che da Bobbiate scendono verso il Lago. Si tratta di un'area in cui la *Ludwigia* si colloca tra il canneto e il lamineto a dominanza di castagna d'acqua (Fig. 8). Ai fini della sperimentazione di diverse tecniche il plot è stato suddiviso in 2 sottoplot, uno sottoposto a intervento e l'altro utilizzato come area di controllo (lasciata quindi a libera evoluzione).

Figura 8 Plot di sperimentazione "Bobbiate" [fonte: foto Idrogea]

Questa area è rappresentativa delle situazioni dove l'**habitus della specie è prevalentemente acquatico**.

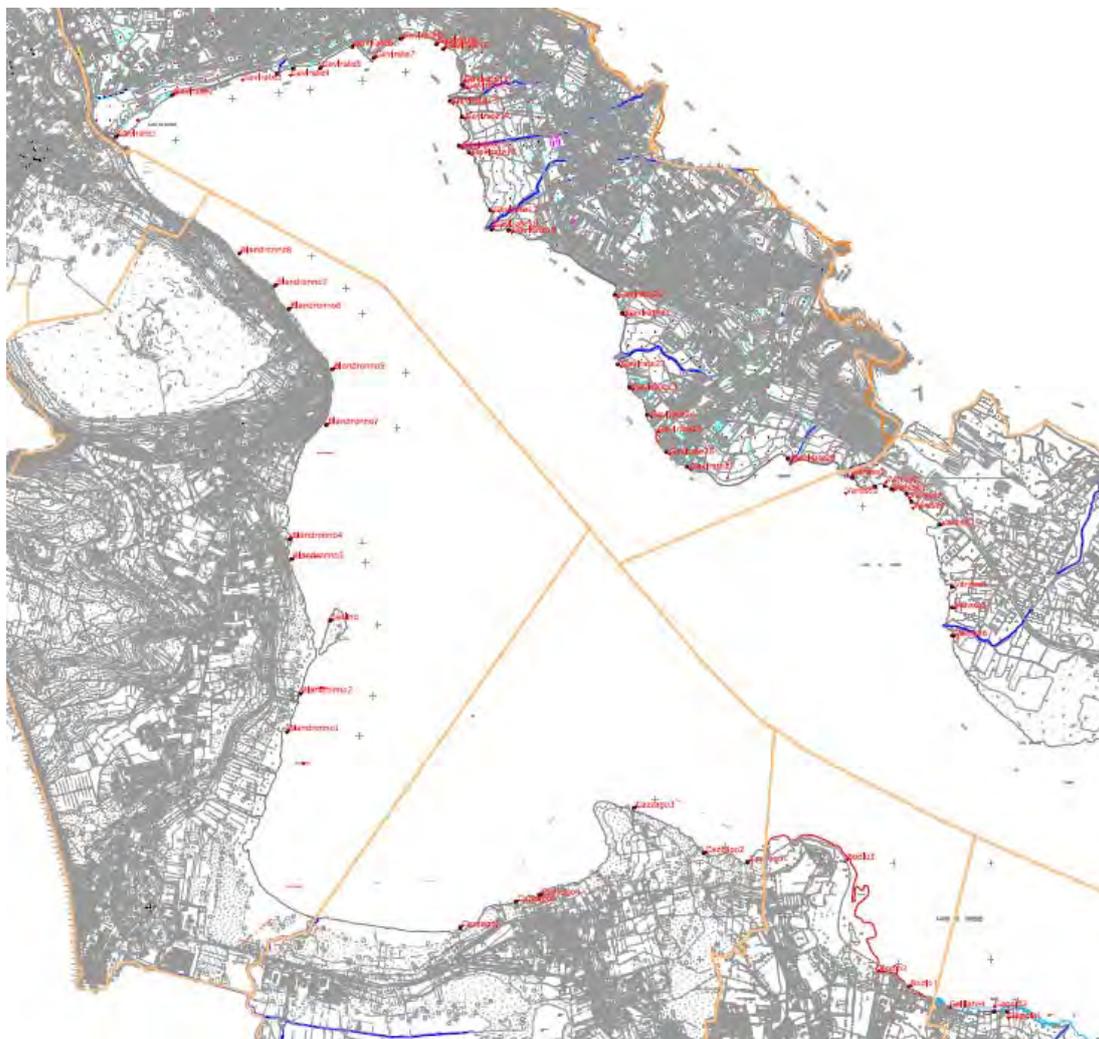
La distribuzione dei nuclei isolati di *Ludwigia* è riportata in Tavola 3 e nell'immagine seguente.

Figura 9 Distribuzione dei nuclei isolati di Ludwigia [fonte: Tavola 3]

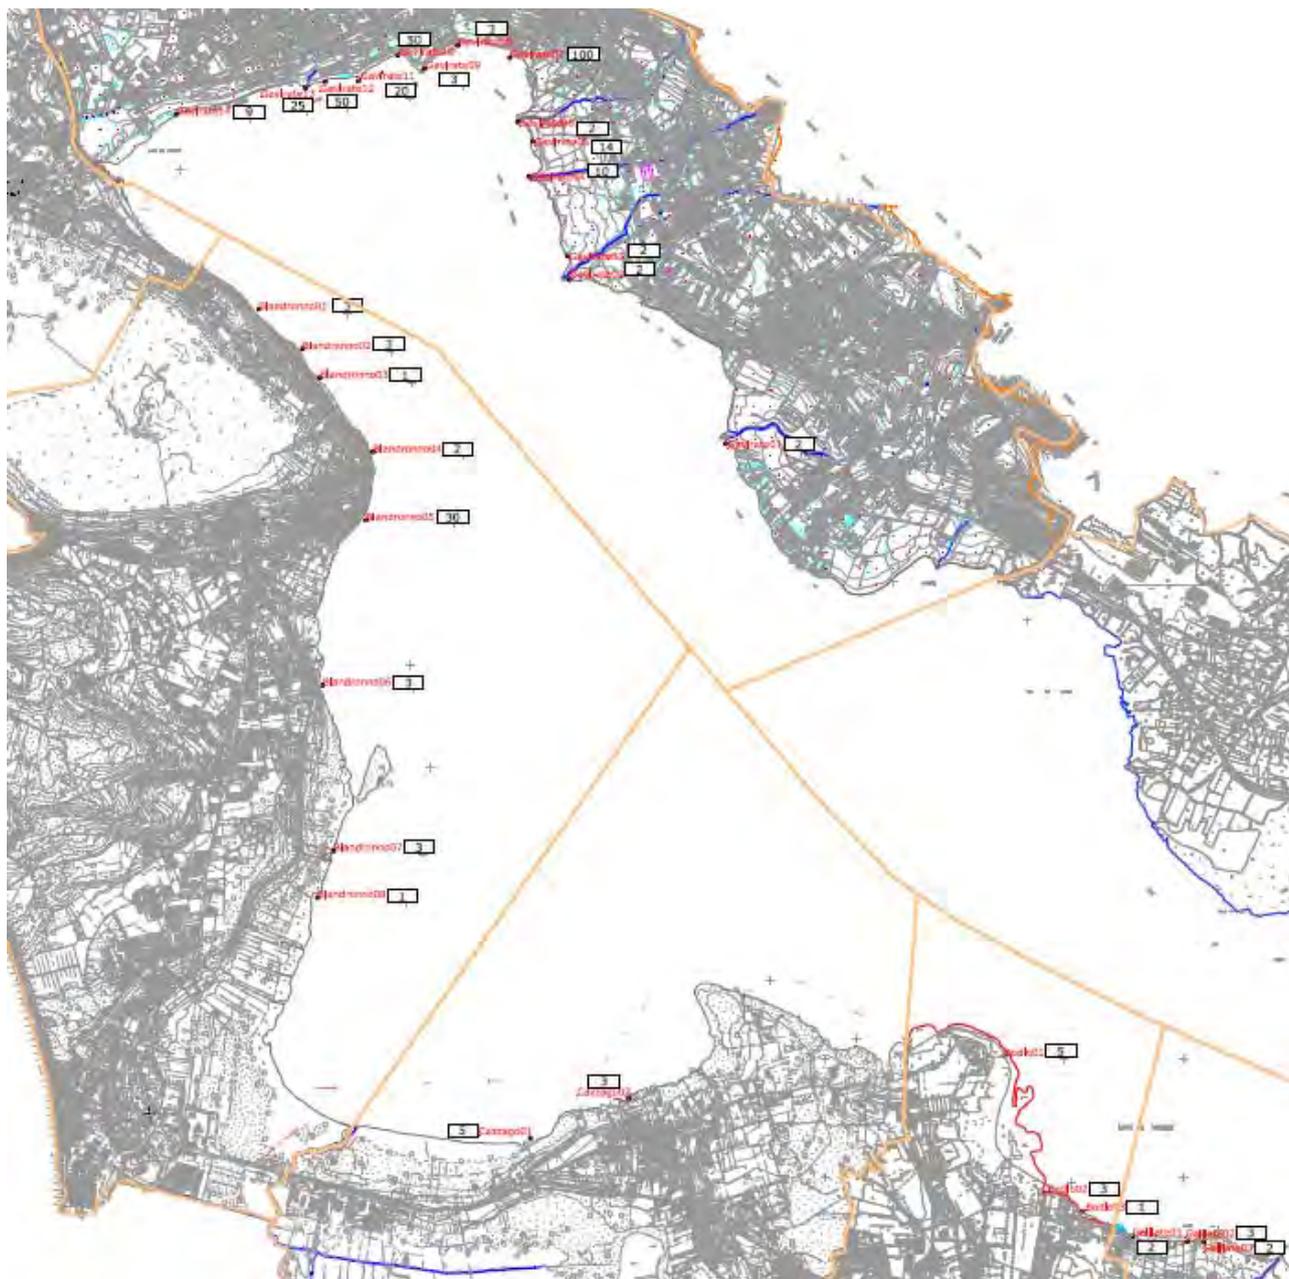
La distribuzione dei nuclei isolati di *Ludwigia* su cui verranno effettuati gli interventi è riportata in Tavola 4 e nell'immagine seguente.

Figura 10 Distribuzione dei nuclei isolati di Ludwigia su cui effettuare gli interventi [fonte: Tavola 4]

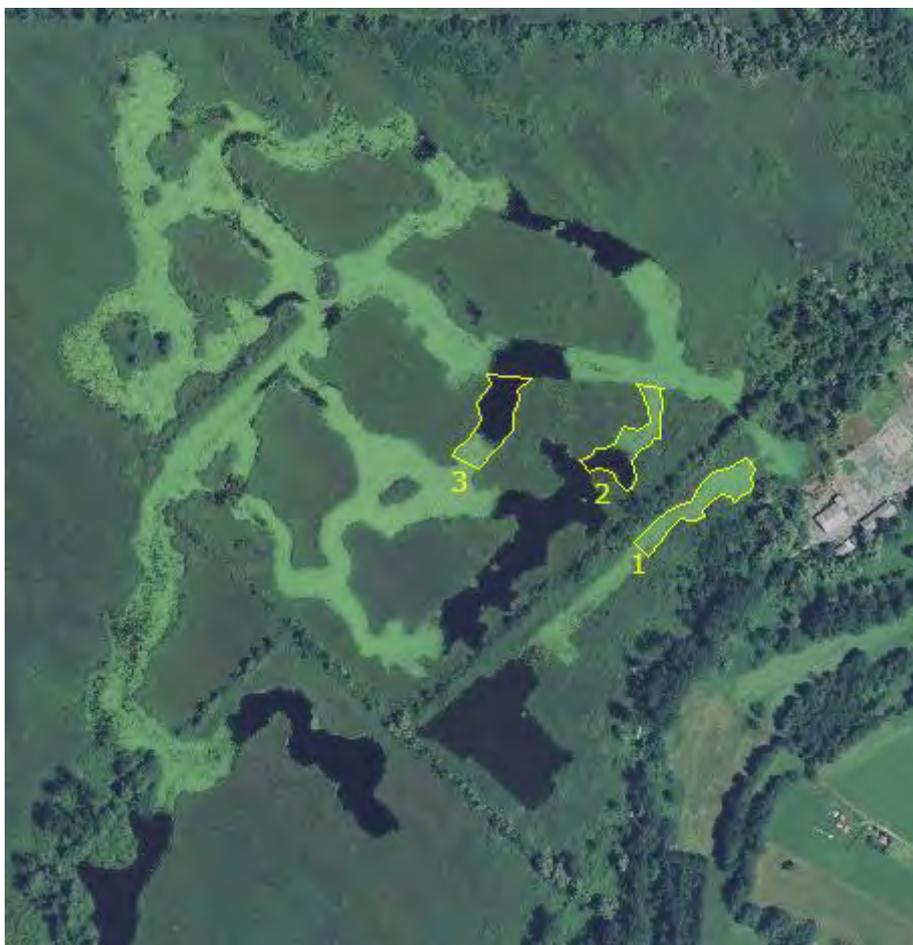
All'interno dell'area occupata dai canali (detti anche "chiari") della cosiddetta "Ex Agricola Paludi", sono state collocate le tre aree di intervento e di conseguenza di monitoraggio, analoghe a quelle del 2013. Trattandosi di chiari artificiali scavati all'interno del canneto è emersa una sostanziale omogeneità delle tre situazioni indagate.

**Figura 11** PLOT di sperimentazione in Palude Brabbia [fonte: *elaborazione grafica su immagine Google Earth*]

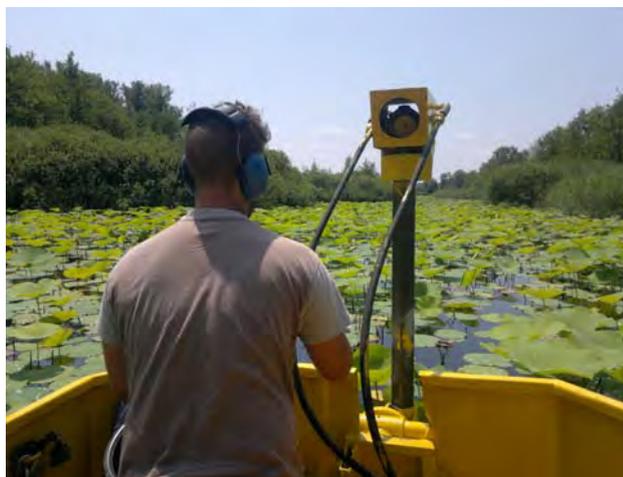
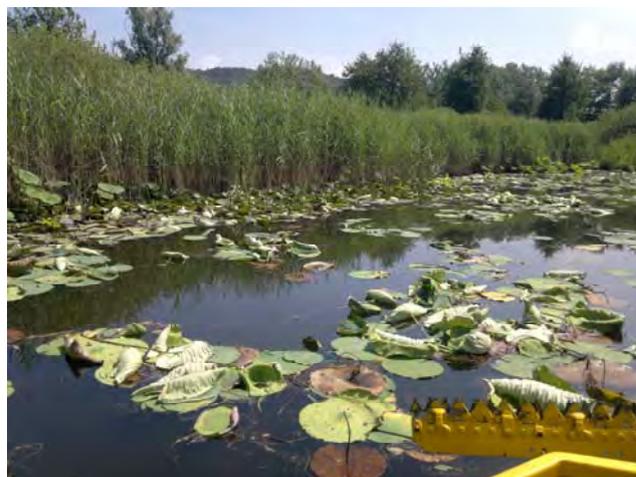
- nei PLOT 1 e 3 è stato eseguito un solo sfalcio nella stagione estiva (inizio del mese di settembre) mentre nel PLOT 2 sono stati eseguiti due sfalci (il primo in estate, all'inizio del mese di settembre, il secondo in autunno – mese di ottobre).

Figura 12 Sfalcio con barra meccanica falciante [fonte: foto Idrogea]

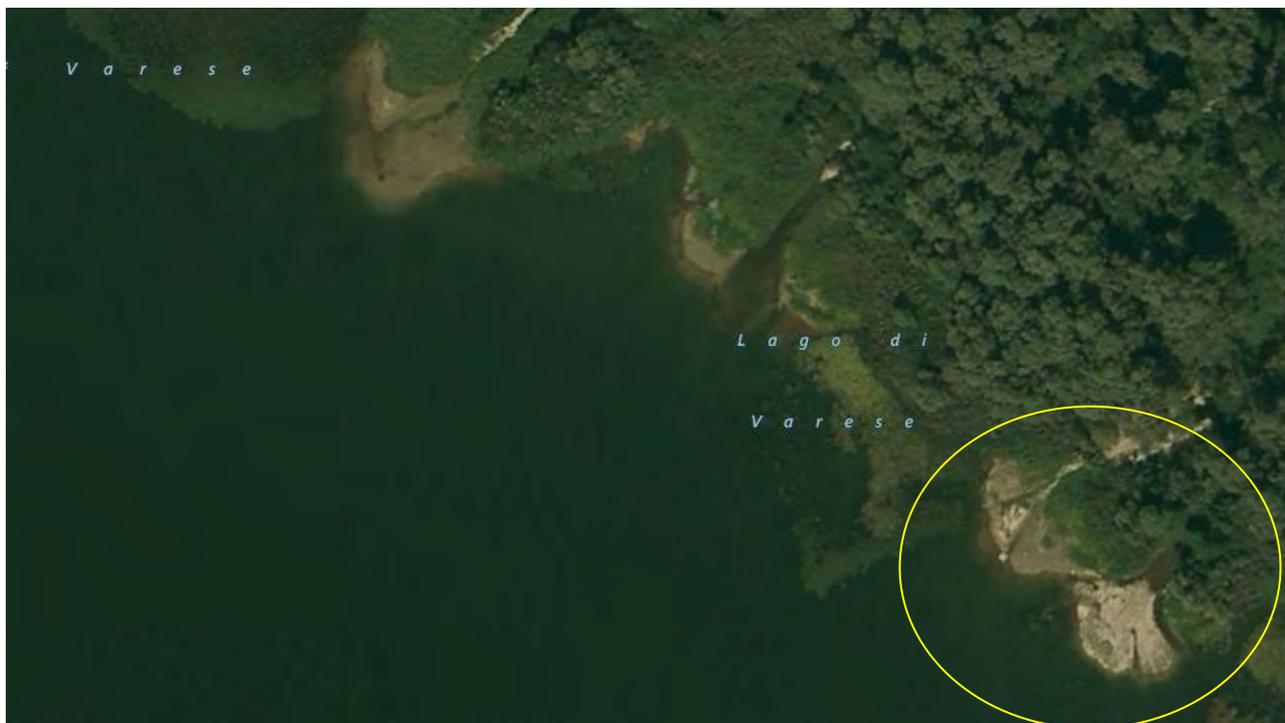
Figura 13 Subplot di sperimentazione/monitoraggio "Valle Luna 1" [fonte: elaborazione su Bing Mapped]

Il plot "Valle Luna 1" si colloca a Est della foce del Torrente Valle Luna e presenta uno sviluppo lineare di circa 50 metri. Il plot è articolato al suo interno in alcuni "isolotti" la cui estensione e morfologia **si è tuttavia modificata diverse volte nel corso delle stagioni di rilevamento (2013-2014-2015) anche a di eventi meteorici eccezionali che hanno alterato la portata dei torrenti e quindi modificato l'aspetto dei luoghi.**

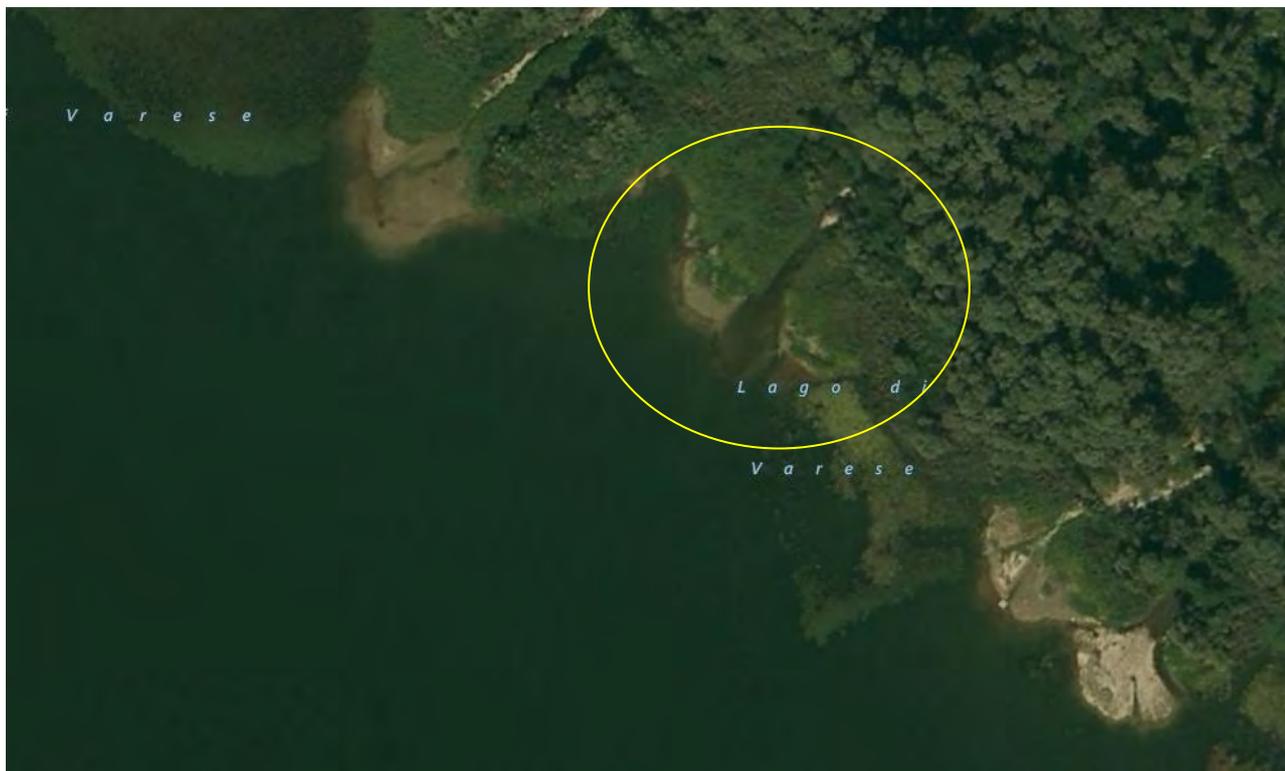
**Figura 14** Subplot di sperimentazione/monitoraggio "Valle Luna 2" [fonte: *elaborazione su Bing Mappe*]

Il plot "Valle Luna 2" si colloca a Ovest del subplot precedente ed è interessato dalla presenza del tratto terminale di un torrente appartenente al reticolo del Valle Luna. Il subplot presenta uno sviluppo lineare di una settantina di metri, è diviso più o meno in due dalla presenza del torrente sopra citato. L'area presenta delle aree di greto sabbioso colonizzate da *Ludwigia* che si estende anche in acqua. La vegetazione alle spalle del greto consiste in una fascia a dominanza di *Typha/Phragmites* in cui la *Ludwigia* penetra in parte.

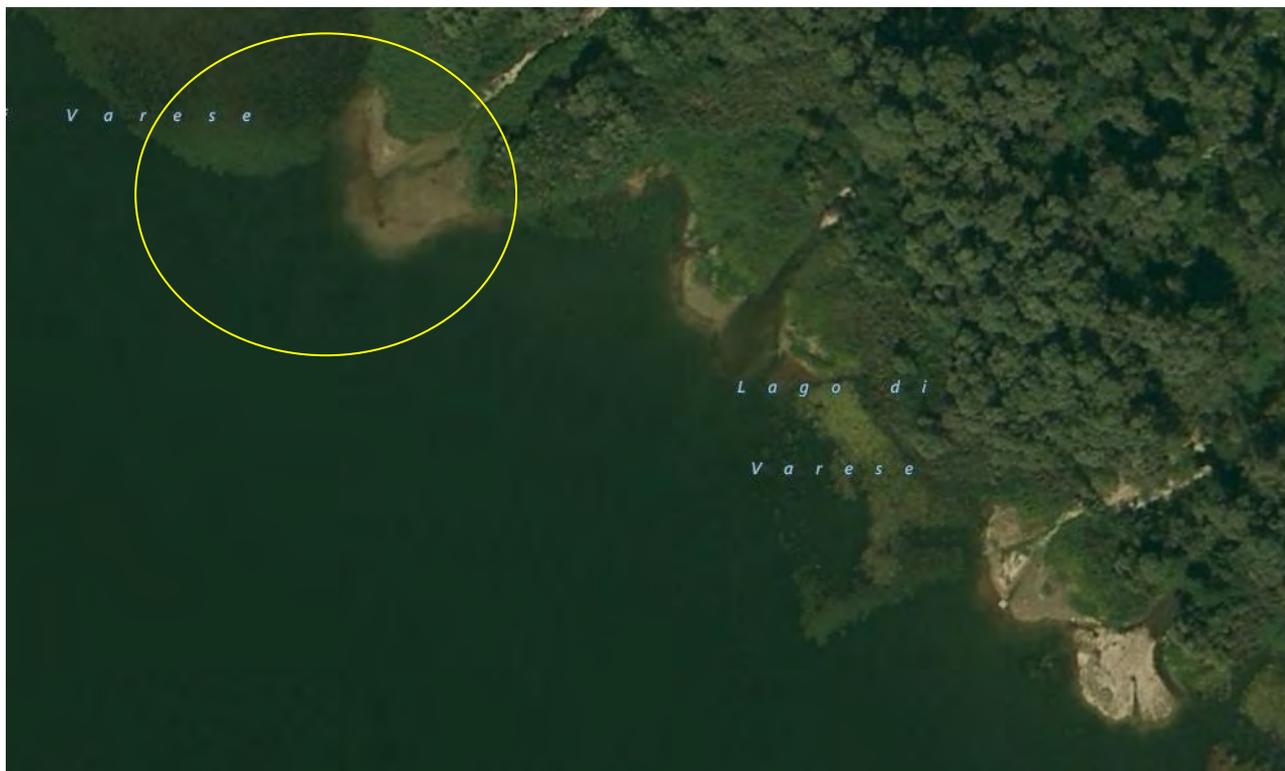
Figura 15 Subplot di sperimentazione/monitoraggio "Valle Luna 3" [fonte: elaborazione su Bing Mappe]

Il plot "Valle Luna 3" si colloca a Ovest del subplot precedente e a valle del l'aeroporto per allianti dell'Aero Club "Adele Orsi". Il sub plot presenta uno sviluppo lineare di una settantina di metri. L'area è caratterizzata da una fascia continua e densa ad elofite (*Typha/Phragmites*) preceduta, verso lo specchio lacustre, da una cintura dominata da *Ludwigia*. Davanti al popolamento di *Ludwigia* si estende un denso lamineto a dominanza di castagna d'acqua (*Trapa natans*).

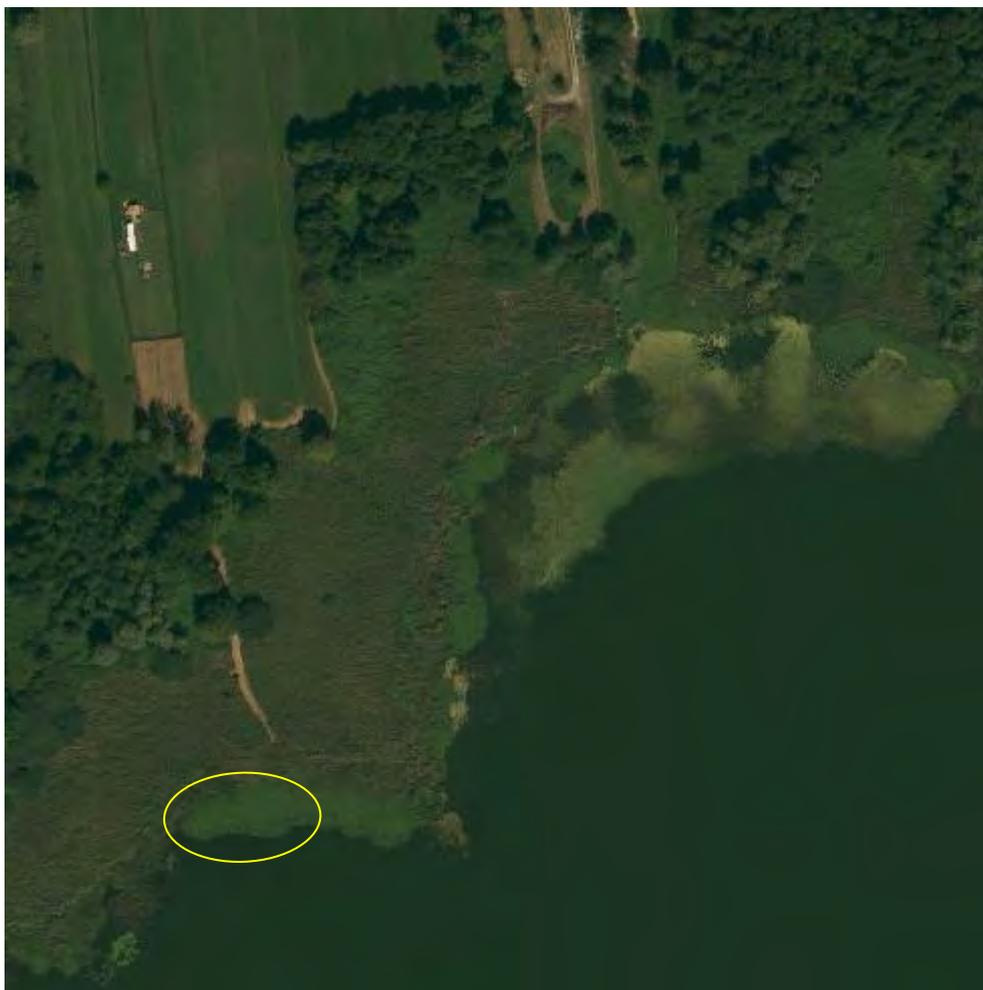
Figura 16 Subplot di sperimentazione/monitoraggio "Schiranna 1" [fonte: elaborazione su Bing Mapped]

All'interno del plot "Schiranna" il sub plot numero 1 è quello più a Ovest. E' caratterizzato da una fascia a *Ludwigia* in acqua e dalla retrostante cintura ad elofite più o meno densa (densa in corrispondenza dei popolamenti di *Phragmites*, più lassa invece dove si sviluppano le formazioni a *Typha angustifolia*).

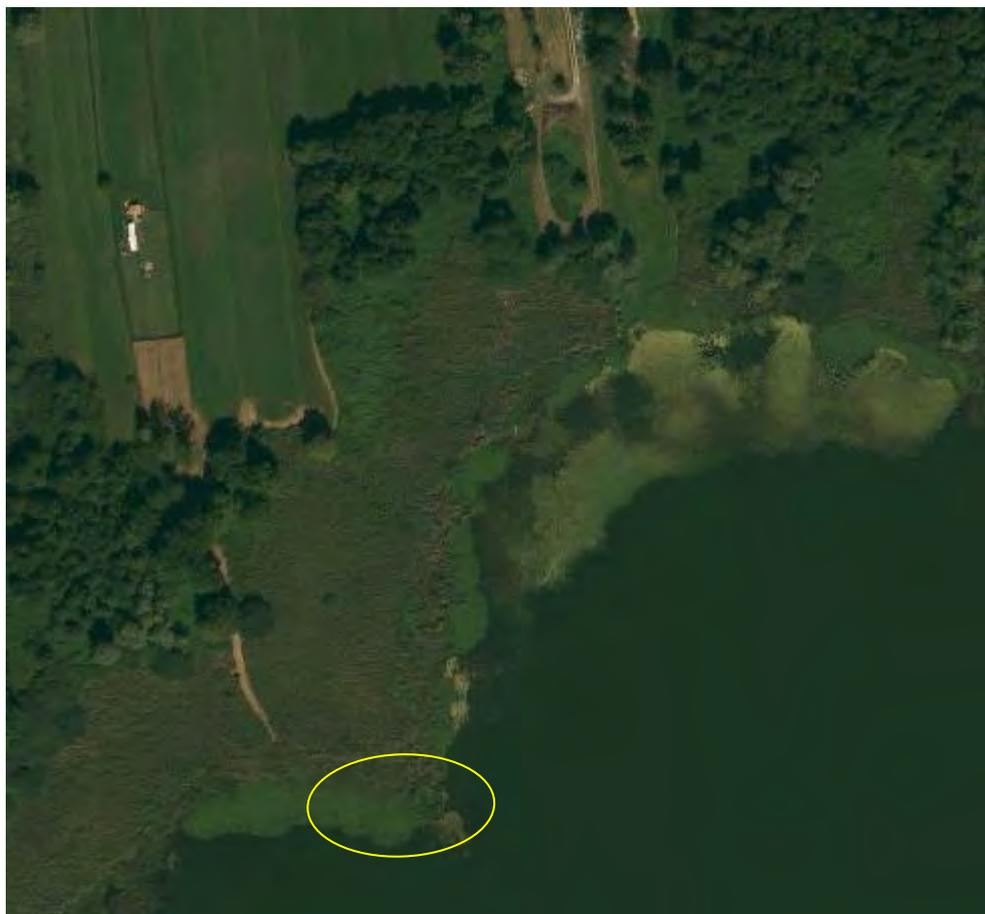
Figura 17 Subplot di sperimentazione/monitoraggio "Schiranna 2" [fonte: elaborazione su Bing Mappe]

All'interno del plot "Schiranna" il sub plot numero 2 è quello più a Est. Analogamente al sub plot numero 1 esso è caratterizzato da una fascia a *Ludwigia* in acqua e dalla retrostante cintura ad elofite più o meno densa (densa in corrispondenza dei popolamenti di *Phragmites*, più lassa invece dove si sviluppano le formazioni a *Typha angustifolia*).

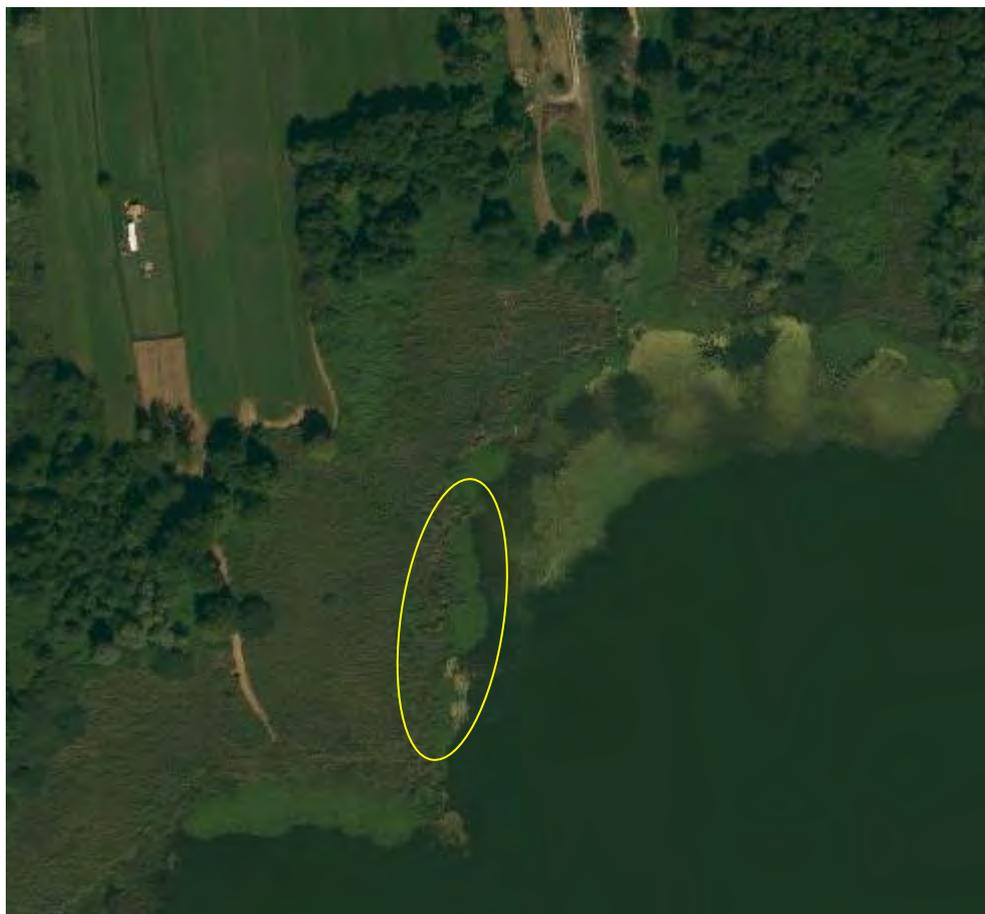
**Figura 18** Subplot di sperimentazione/monitoraggio "Bobbiate1" [fonte: elaborazione su Bing Mapped]

All'interno del plot "Bobbiate" il sub plot numero 1 è quello più a Sud. E' caratterizzato da una fascia a *Ludwigia* in acqua e dalla retrostante cintura ad elofite piuttosto densa (dominano infatti i popolamenti di *Phragmites*, mentre le formazioni a *Typha angustifolia* sono più rare).

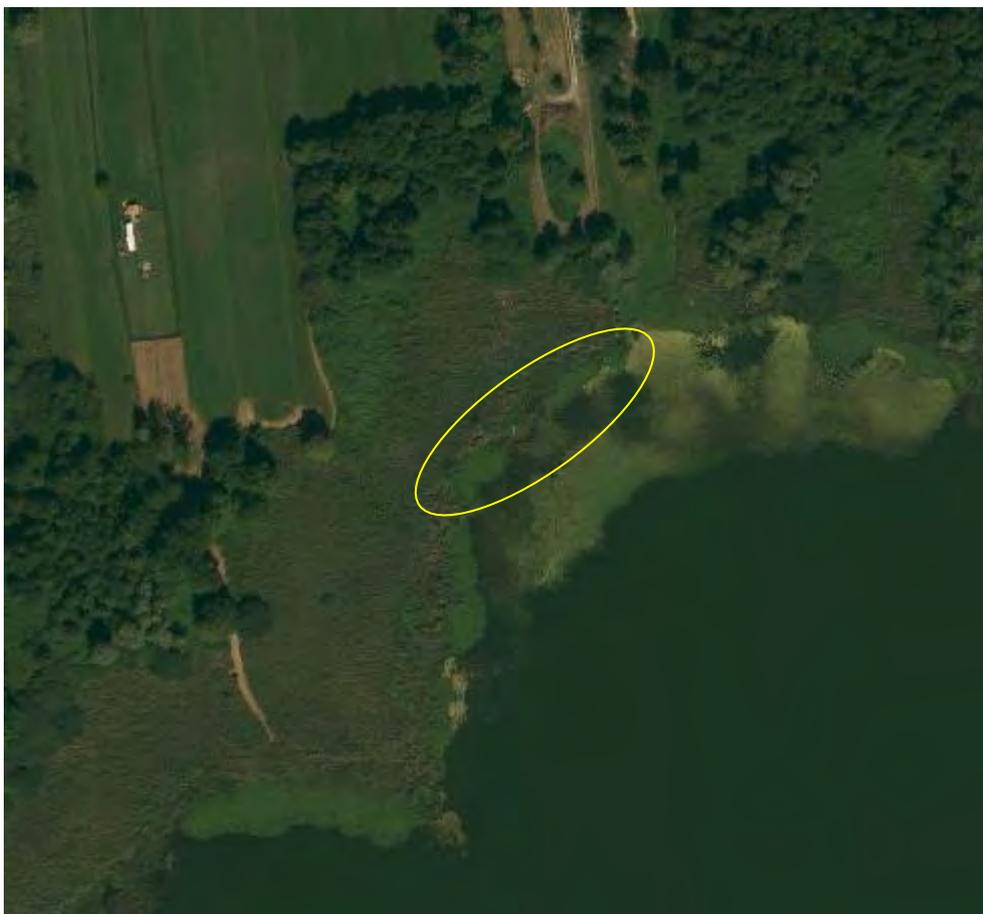
Figura 19 Subplot di sperimentazione/monitoraggio "Bobbiate2" [fonte: elaborazione su Bing Mappe]

All'interno del plot "Bobbiate" il sub plot numero 2 è quello più a Nord. E' caratterizzato da una fascia a *Ludwigia* in acqua e dalla retrostante cintura ad elofite piuttosto densa (dominano infatti i popolamenti di *Phragmites*, mentre le formazioni a *Typha angustifolia* sono più rare).

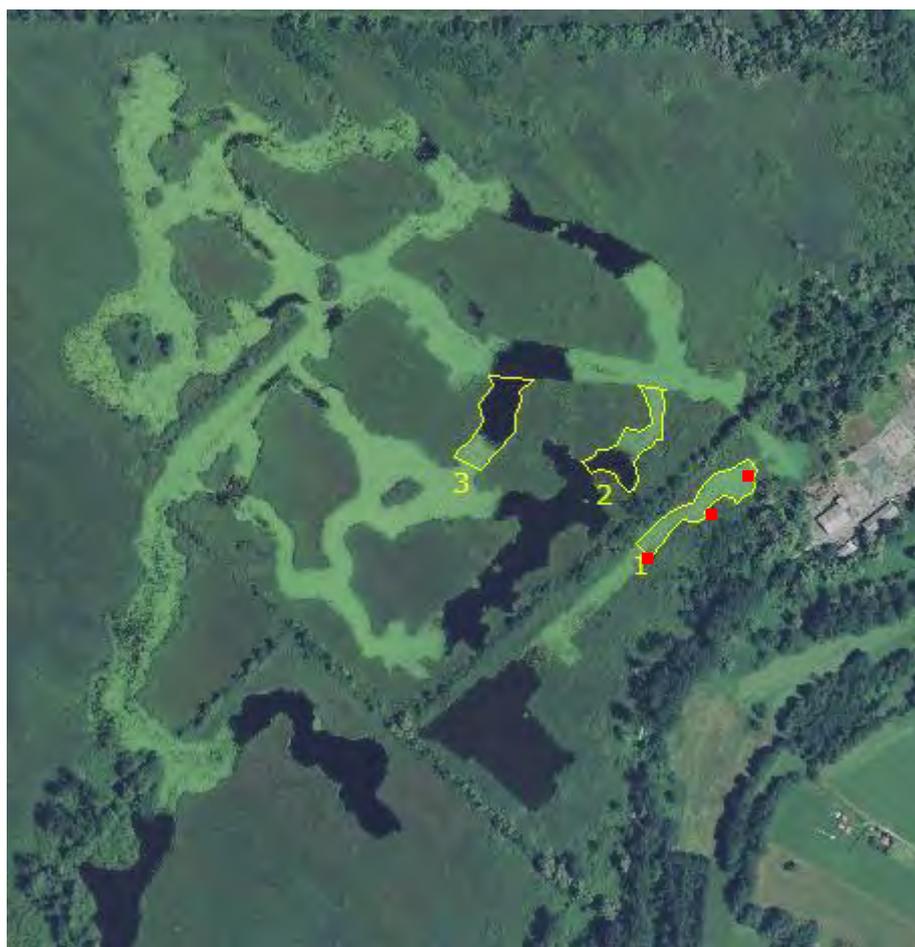
Figura 20 Punti di monitoraggio all'interno del Plot numero 1 [fonte: elaborazione grafica su immagine Google Earth]

Il plot numero 1 è collocato all'inizio del primo canale (in direzione Sud-Ovest) che si diparte dal canale centrale frontale al piazzale dell'Ex Agricola Paludi. In quest'area i punti di monitoraggio sono 3, analogamente al 2013, posti rispettivamente all'inizio, a metà e alla fine del canale.

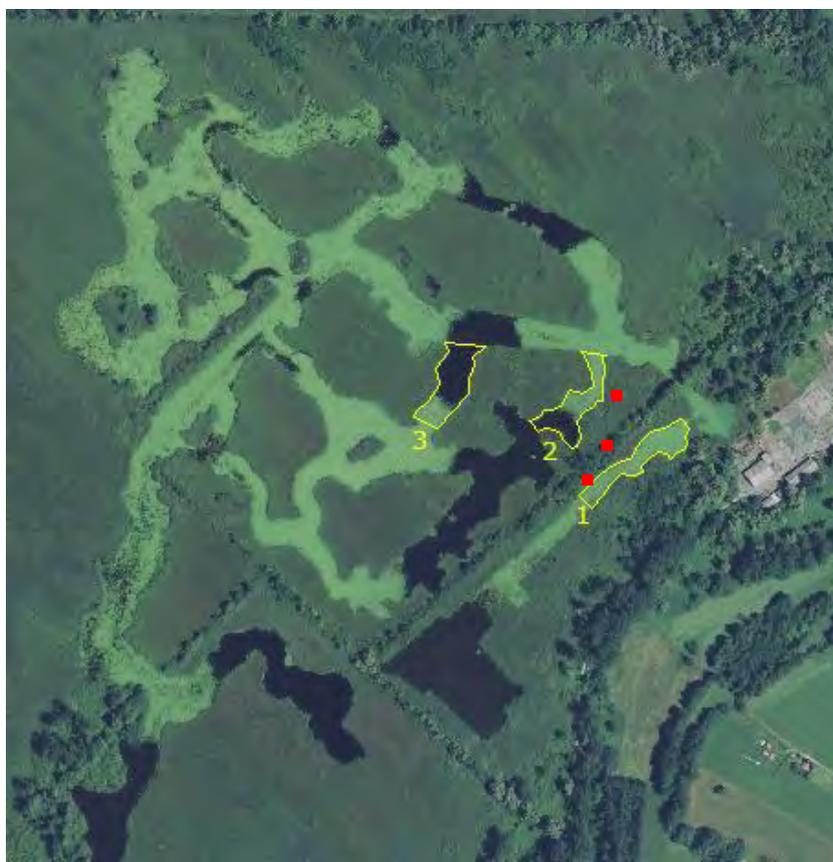
**Figura 21** Punti di monitoraggio all'interno del Plot numero 2 [fonte: *elaborazione grafica su immagine Google Earth*]

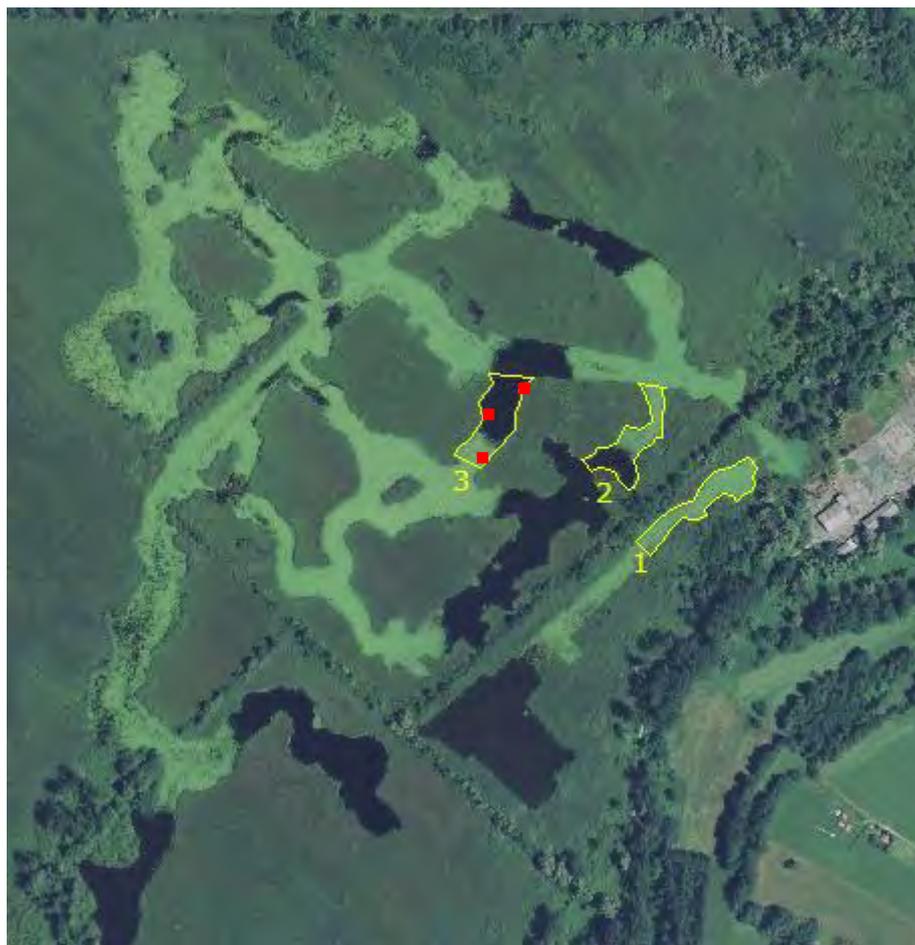
**Figura 22** Punti di monitoraggio all'interno del Plot numero 3 [fonte: *elaborazione grafica su immagine Google Earth*]

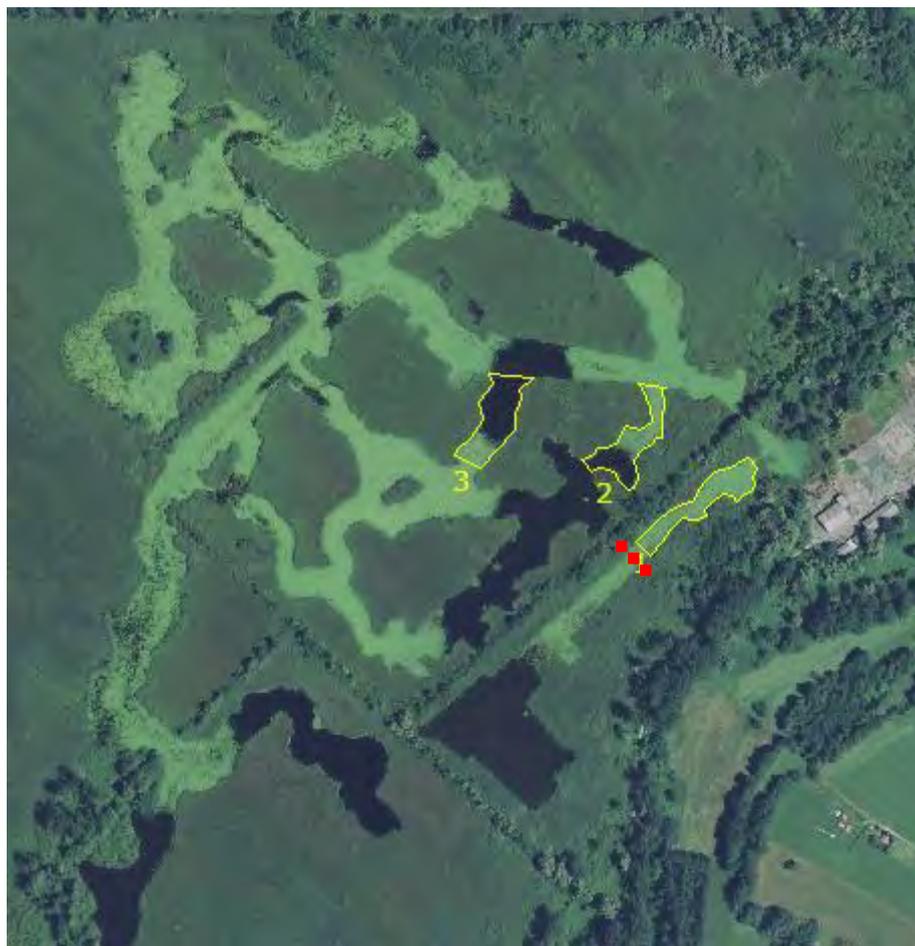
**Figura 23** Punti di monitoraggio all'interno del Plot di controllo [fonte: *elaborazione grafica su immagine Google Earth*]

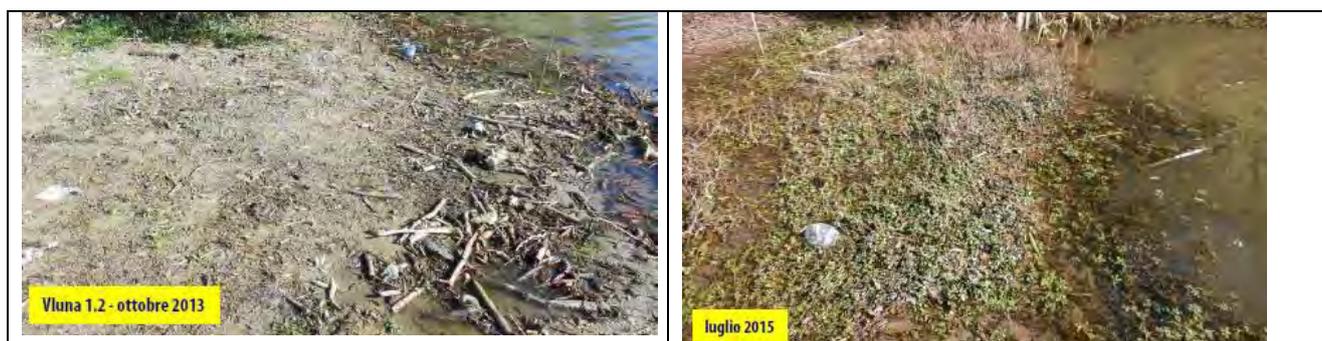
**Nel corso della stagione vegetativa 2015 i popolamenti di *Ludwigia* nel plot Valle Luna 1 hanno invece riconquistato vigore tanto da arrivare ad occupare superfici comparabili a quelle ante-operam.**

**Figura 24** Ricrescita di *Ludwigia* nel sub plot 1.2 sottoposto ad eradicazione nel 2013 e 2014
