TRANS INSUBRIA BIONET

**AZIONE E.2.1**

**MONITORAGGIO PER LA VALUTAZIONE DEGLI  
EFFETTI DI CONTROLLO/ERADICAZIONE DI  
NELUMBO NUCIFERA PRESSO LA RISERVA PALUDE  
BRABBIA (azione C.4A) E DI LUDWIGIA  
GRANDIFLORA PRESSO LA ZPS LAGO DI VARESE  
(azione C.4B)**

## Relazione Anno 2015

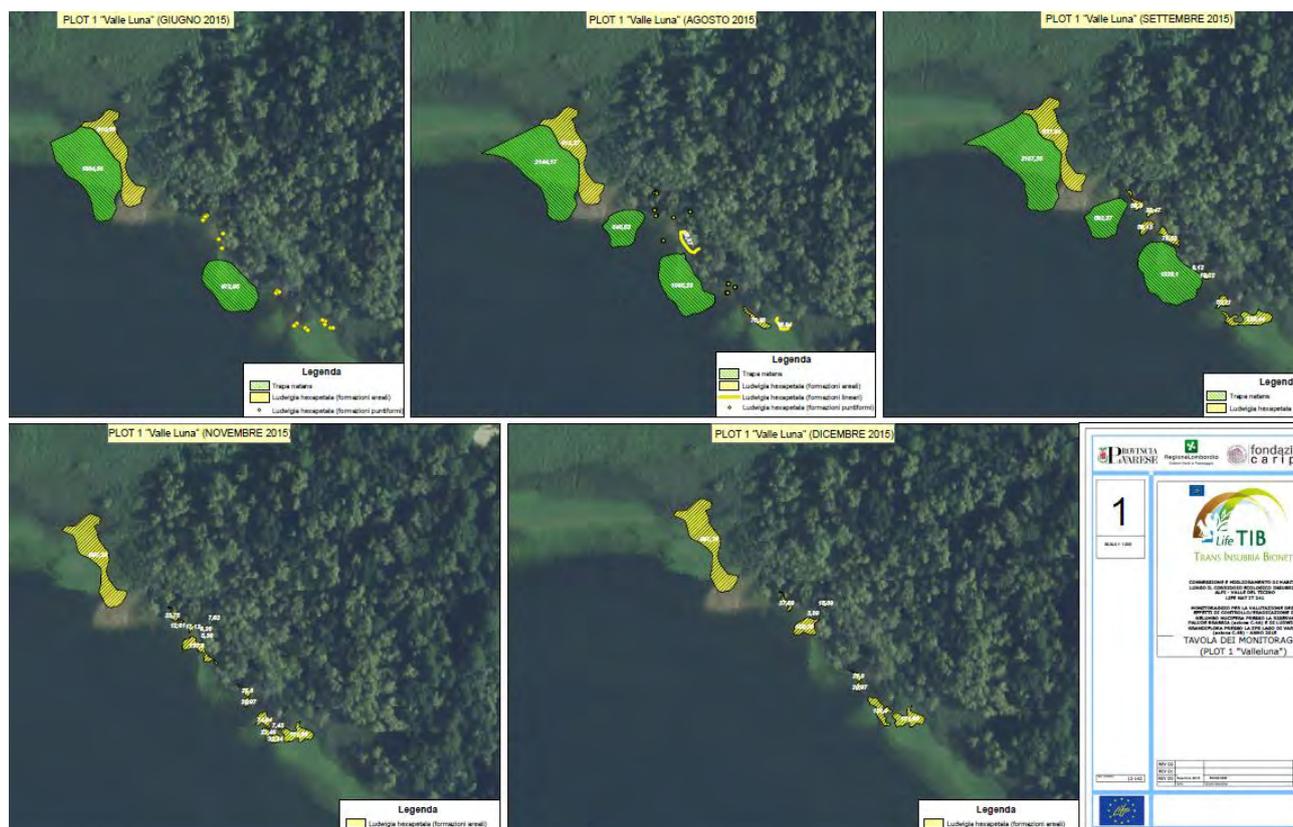
Figura 25 Evoluzione nel corso dell'anno 2015 dei popolamenti di *Ludwigia* su terraferma nei plot trattati

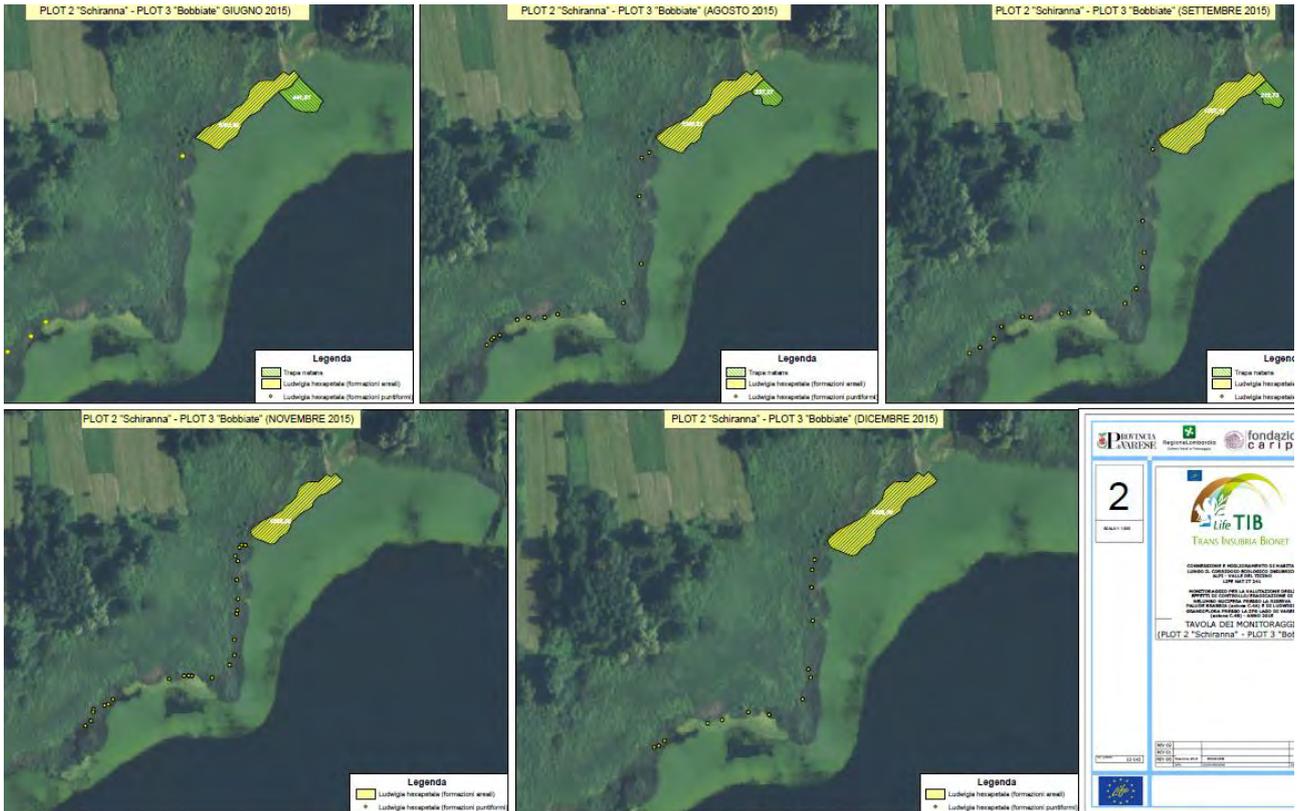
La campagna 2015, a un anno di distanza degli interventi ed in assenza di interventi gestionali conclude in modo analogo: l'effetto degli interventi è ancora apprezzabile (in tutti i plot trattati si è assistito ad una blanda ricrescita a bordo canneto di pochi steli) e non è apprezzabile una differenza tra i plot trattati con metodi di eradicazione differenti.

Figura 26 Evoluzione nel corso dell'anno 2015 dei popolamenti di *Ludwigia* in acqua nei plot trattati

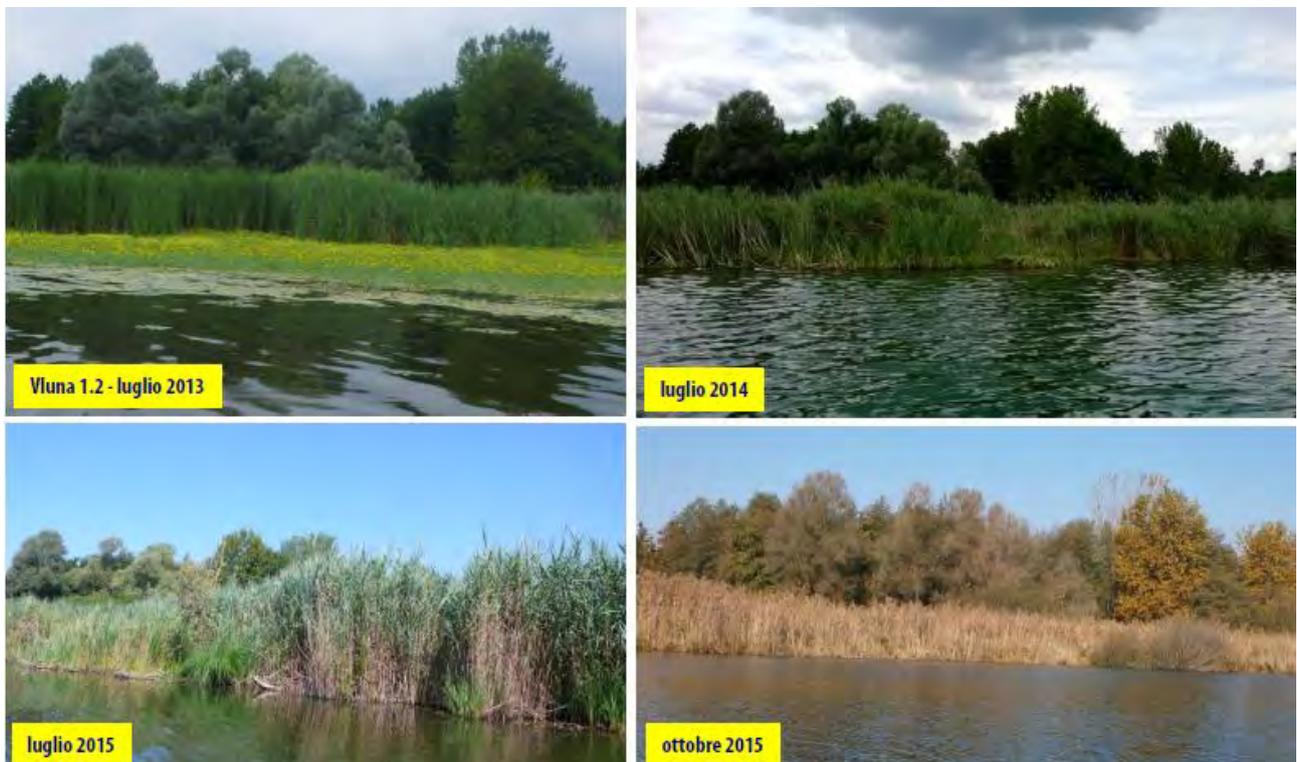
Figura 27 Assenza di ricrescita di *Ludwigia* nei plot Bobbiate e Schiranna sottoposti ad eradicazione nel 2013 e 2014

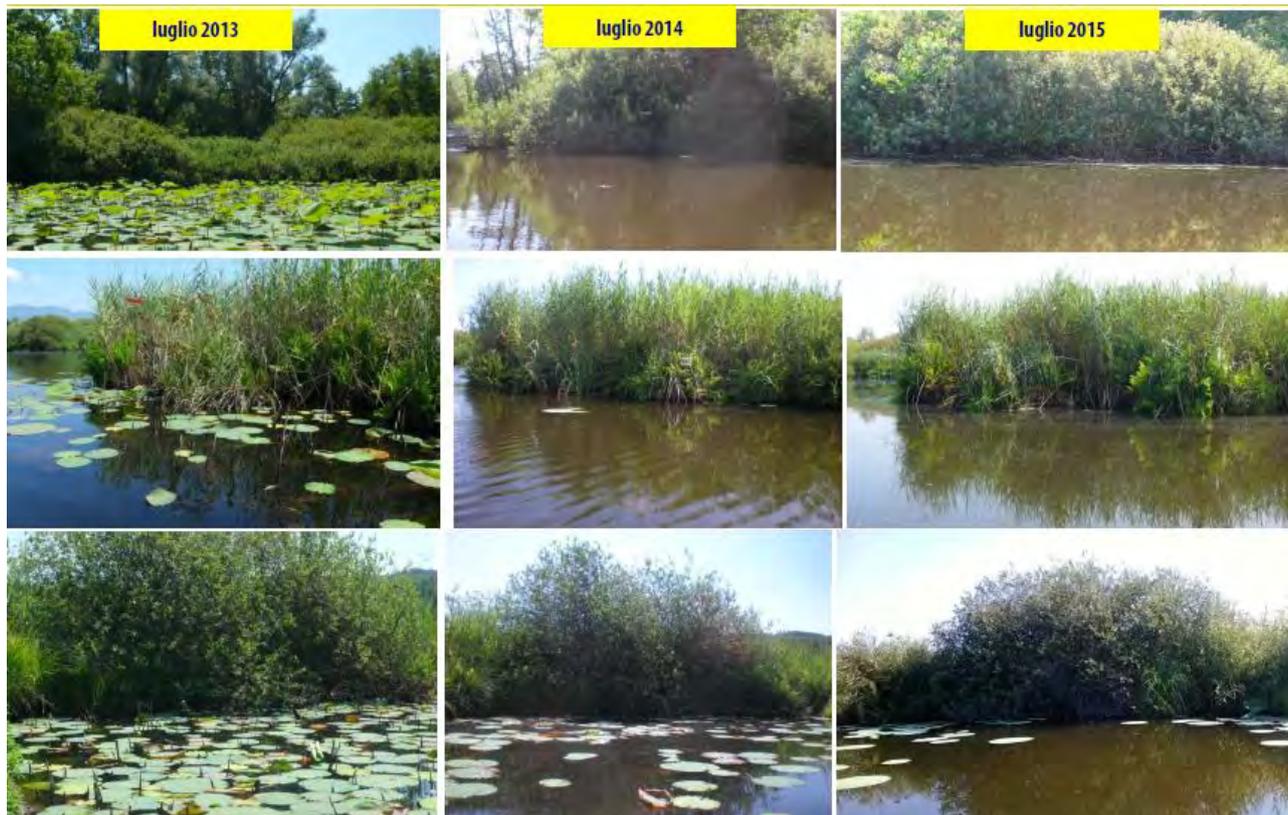
Nel 2014 nel Plot numero 3, sottoposto a singolo sfalcio sia nel 2013, sia 2014 è quello in cui si è assistito ad una ricrescita che, seppur contenuta è in ogni caso risultata più evidente.

Figura 28 Evoluzione dei popolamenti di fior di loto nei plot 1 (in alto), 2 (in mezzo) e 3 (in basso) dal 2013 al 2015
