MONITORAGGIO TERIOFAUNA DI MEDIE DIMENSIONI PRESSO I SITI DEFRAMMENTATI E RINATURALIZZATI

**"RETE BIODIVERSITÀ, LA CONNESSIONE ECOLOGICA
PER LA BIODIVERSITÀ, FASE 2 BIS"**

2016

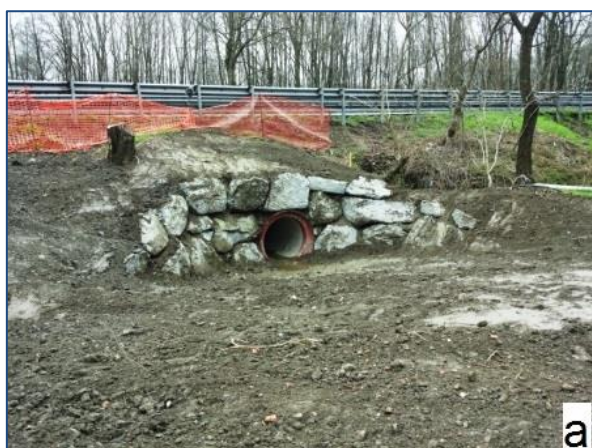
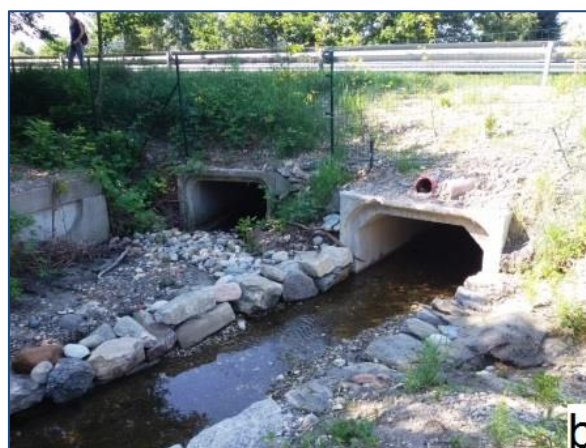
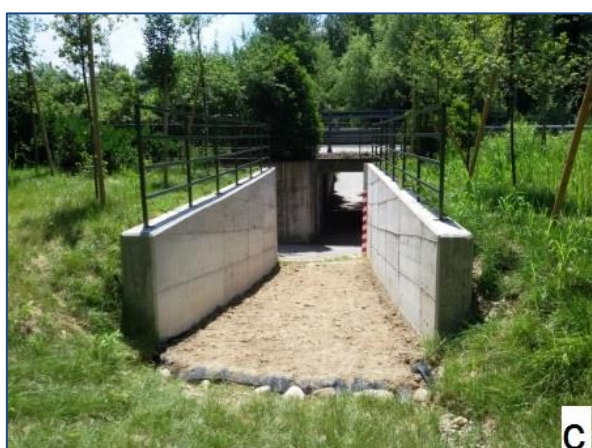
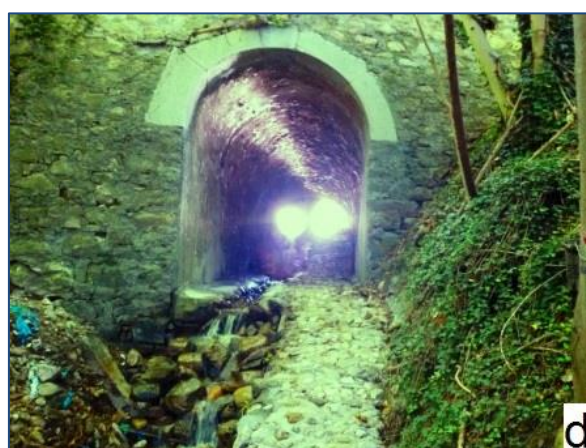
Figura 2 - Opere di deframmentazione e di indirizzo dei flussi faunistici presso i varchi V22-Malgesso (a), V50-Cocquio-Trevisago (b), V37-Cazzago Brabbia (c) e V48-Cocquio-Trevisago (d).

Azione c.09 - Sottopasso animali piccola-media taglia con spingitubo (Figura 2a)

I sottopassi per strade in rilevato sono stati realizzati con la tecnica dello spingitubo che ha permesso di evitare lo scasso del manto stradale. La sezione del tubo è circolare e il diametro minimo è pari a 1,5 m. Tali soluzioni sono state realizzate presso i seguenti varchi:

Azione c.10 - Sottopasso animali piccola-media taglia con scavo stradale (Figura 2b)

I sottopassi faunistici di strade a raso sono stati realizzati con scavi a cielo aperto e posa di scatolari prefabbricati. La sezione è di forma rettangolare con lato minimo pari a 1 m. Tali soluzioni sono state realizzate presso il seguente varco:

Azione c.11 - Rinaturalizzazione sottopassi esistenti (Figura 2c)

In presenza di sottopassi stradali esistenti ma non progettati per l’attraversamento della fauna sono stati realizzati interventi di naturalizzazione degli stessi. Tali soluzioni sono state create presso i seguenti varchi:

Azione c.12 - Realizzazione di passaggi per la fauna lungo corsi d’acqua (Figura 2d)

I ponti costruiti lungo i corsi d’acqua possono costituire un ostacolo al passaggio della fauna a causa della presenza di sponde troppo scoscese. In periodi di magra gli animali percorrono l’alveo del corso d’acqua, mentre esso può risultare inaccessibile in altri periodi. I passaggi sono stati realizzati lungo una sponda del corso d’acqua posando massi opportunamente vincolati alla struttura del ponte e all’alveo o mediante la posa di una struttura a mensola. Il passaggio sotto il ponte è stato raccordato agli argini a monte e a valle dello stesso con rampe di accesso costituite da scogliere che hanno anche la valenza di difesa delle sponde. Tali soluzioni sono state realizzate presso i seguenti varchi:

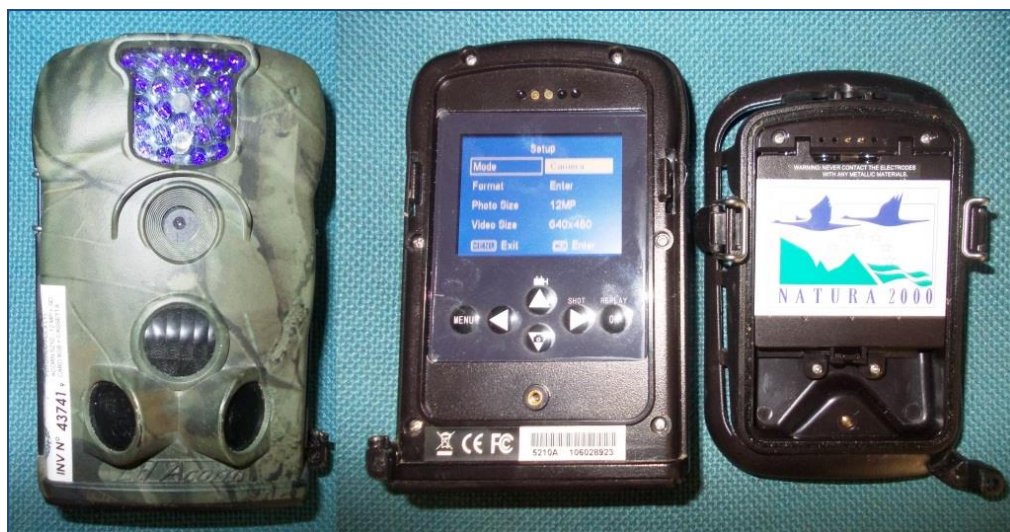
Figura 3 - Dispositivo di ripresa utilizzato per il monitoraggio faunistico.

L'attrezzatura utilizzata per il monitoraggio delle strutture è consistita in 12 trappole fotografiche modello LTL Acorn "5210A" (Figura 3). Le caratteristiche tecniche di tali strumenti li rendono particolarmente indicati per

ricerche faunistiche, in particolare il sistema in grado di rilevare il movimento costituito da un sensore termico passivo PIR (*Passive Infra-Red*). Questo dispositivo sensibile ai raggi infrarossi, è in grado di rilevare una differenza di temperatura nello spazio monitorato che può essere rappresentata dalla temperatura corporea di un animale che attraversa l'inquadratura.

La sensibilità dello strumento dipende, oltre che dalle caratteristiche costruttive, anche dalle condizioni ambientali, prima fra tutte la differenza di temperatura esistente tra l'ambiente e il corpo che attraversa il campo dello dispositivo. Tipicamente un aumento della temperatura ambientale determina una riduzione della sensibilità dello strumento poiché inferiore è la differenza termica tra ambiente e soggetto. Nel caso dei dispositivi utilizzati, in particolare, era consentito impostare il sensore su tre differenti livelli di sensibilità (bassa, media e alta) che sono stati regolati in maniera differente a seconda dello spazio da sottoporre a monitoraggio o delle temperature medie ambientali.

Di seguito sono riportate le principali impostazioni tecniche dei dispositivi di ripresa utilizzati nel monitoraggio della teriofauna (Tabella 2)

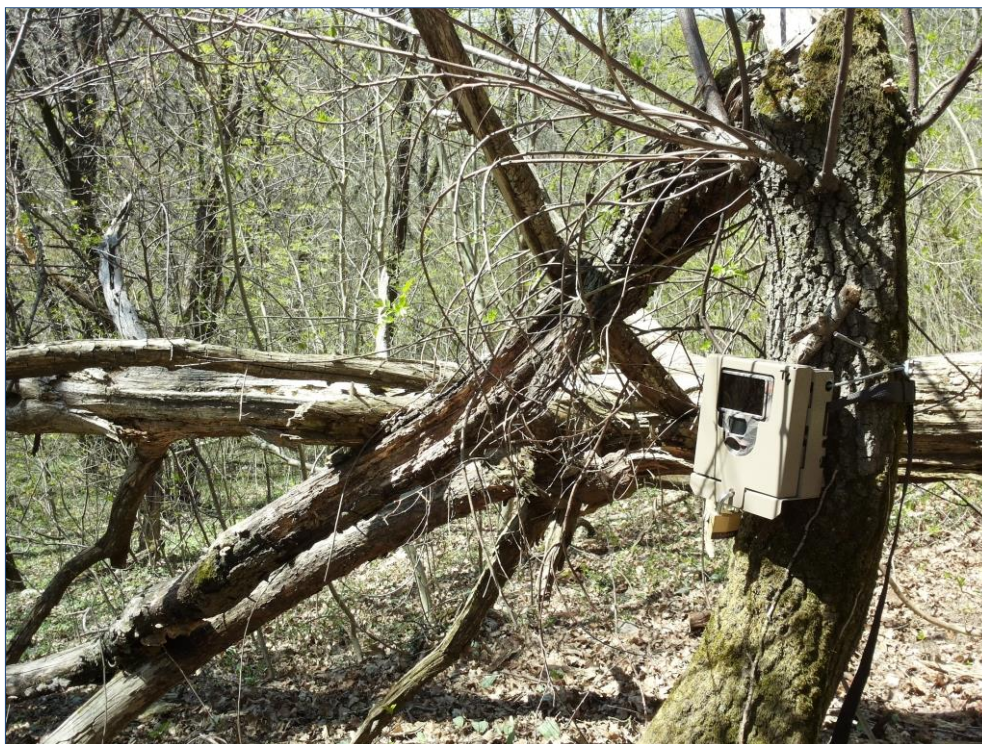
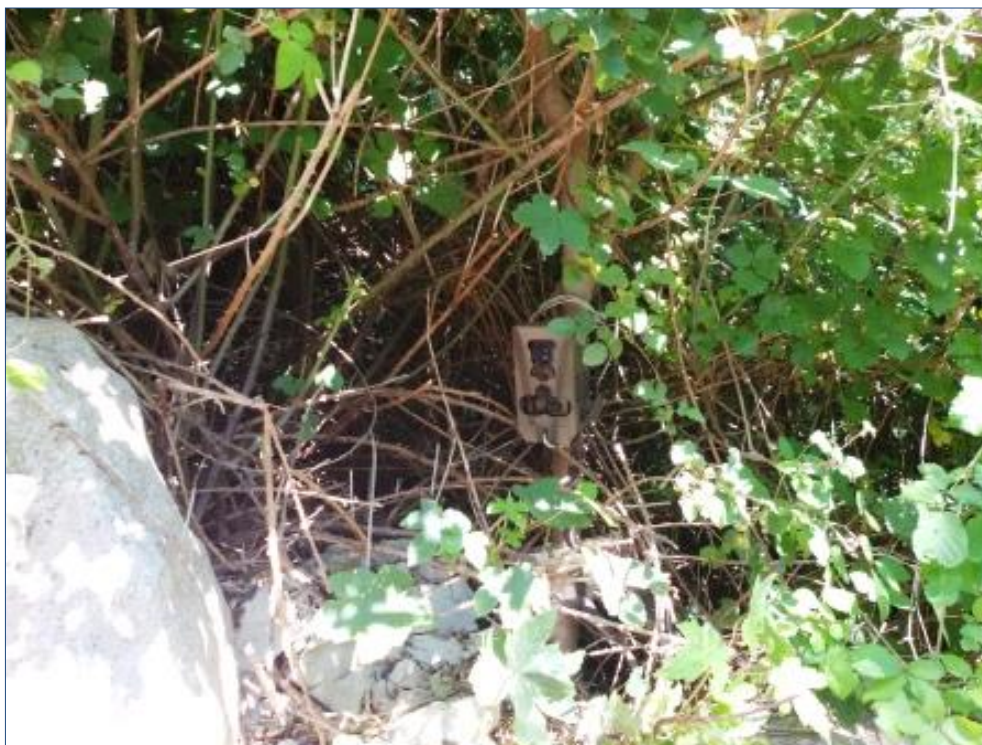
Figura 4 - Dispositivi di ripresa posizionati presso due opere realizzate presso il varco V43 (in alto) e il varco V22 (in basso).

In corrispondenza di ciascun varco sottoposto a monitoraggio, la scelta del posizionamento del dispositivo di ripresa è stato il risultato del compromesso tra:

- la presenza di evidenze che indicassero l'esistenza di una direttrice preferenziale di spostamento della fauna (orme o alte tracce di presenza quali fatte, siti di alimentazione o riposo, ecc);
- la presenza di un adeguato supporto per il dispositivo e di un campo di ripresa sufficientemente aperto, tale da non limitare le potenzialità dei dispositivi;
- la necessità di essere sufficientemente celati e per evitare eventuali danneggiamenti o furti.

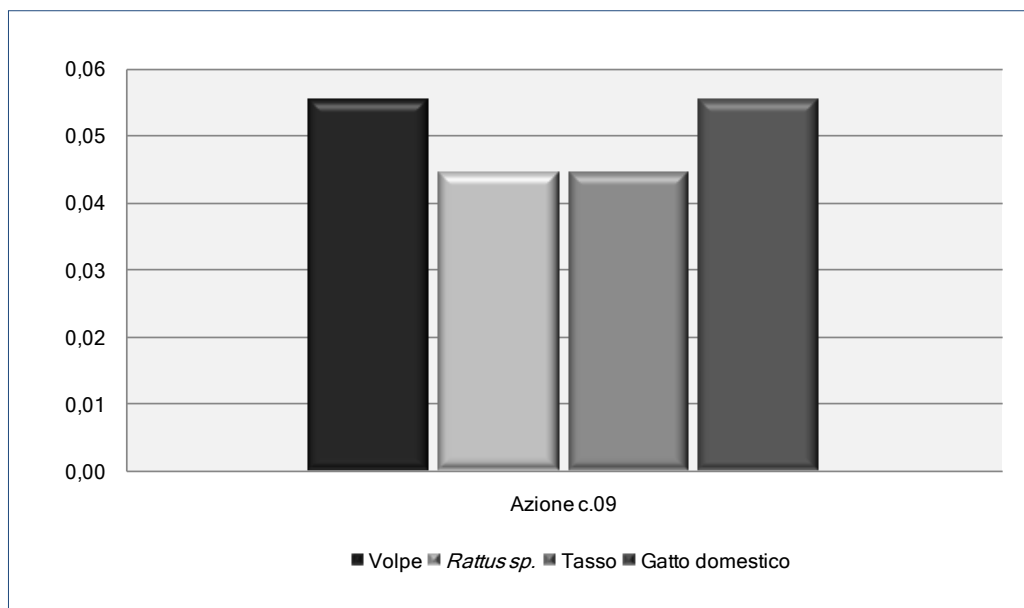
Figura 7 - Rappresentazione grafica dell'indice di cattura per unità di sforzo (Cpue) calcolato per le specie ed i taxa contattati presso le opere realizzate mediante l'Azione c.09.

Durante il monitoraggio delle 3 strutture realizzate nell'ambito dell'Azione c.09 sono stati registrati un numero esiguo di passaggi di mammiferi, con 18 utilizzi di cui soli 13 attribuibili a mammiferi selvatici. La volpe è stata la specie più frequentemente contattata e per la quale è stato calcolato un indice $Cpue$ pari a 0.056 (1 contatto della specie ogni 16,7 giornate di monitoraggio); ulteriormente inferiore l'utilizzo da parte del tasso e di *Rattus sp.* (*R.norvegicus* e/o *R.rattus*) entrambi con un indice $Cpue$ pari a 0.044 (1 contatto della specie ogni 22,7 giornate di monitoraggio), (Figura 7).

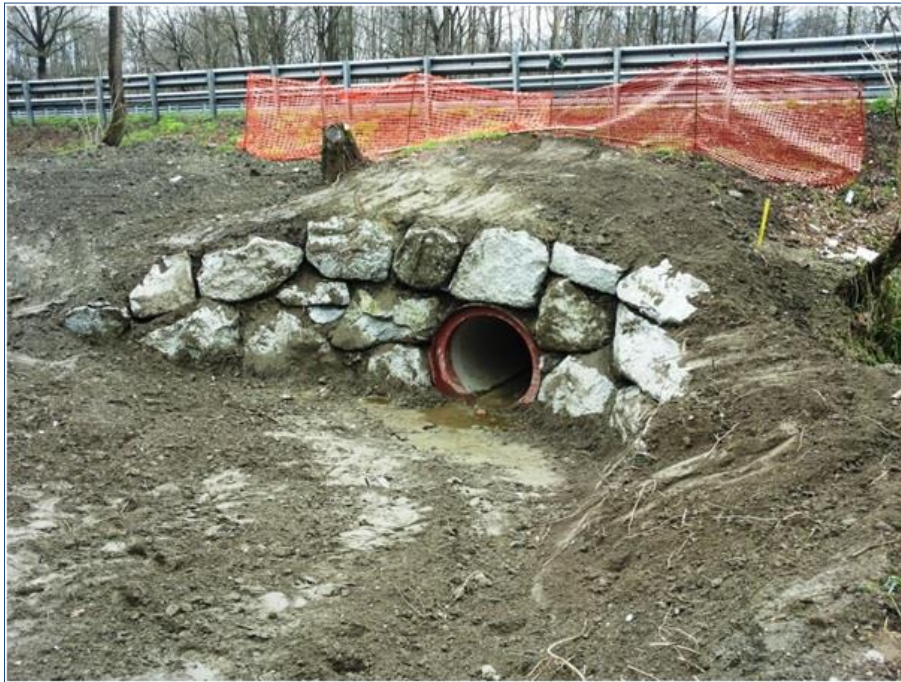
Figura 9 - Accesso ovest alla struttura di attraversamento realizzata presso il varco V22 (foto scattata prima della conclusione dei lavori).

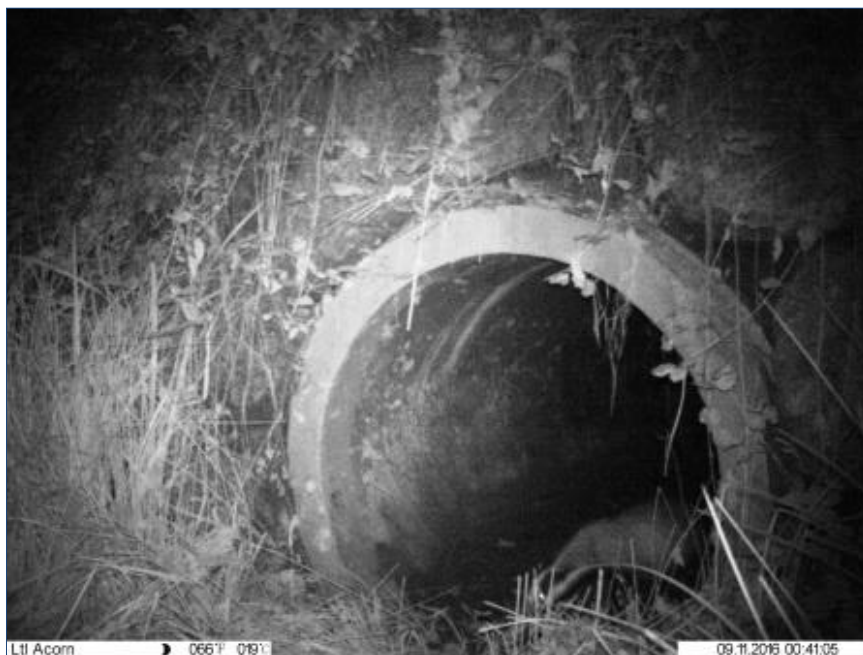
Figura 10 - Passaggio di tasso registrato presso il varco V22 (autunno 2016).

I monitoraggi 2016 hanno confermato l'utilizzo del passaggio da parte di tasso e volpe sebbene con un numero limitato di passaggi: per entrambe le specie sono stati registrati infatti soli 4 passaggi che hanno portato a valutare un indice di cattura per unità di sforzo $Cpue$ pari a 0,13 (1 contatto delle specie ogni 7,7 giornate di monitoraggio) (Figura 10, Figura 11).

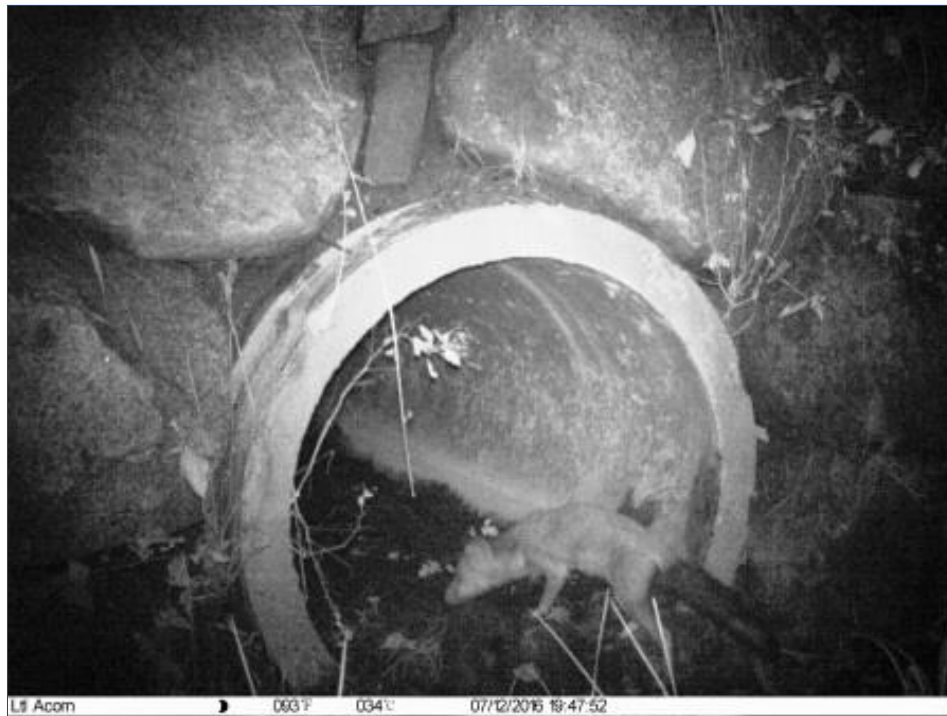
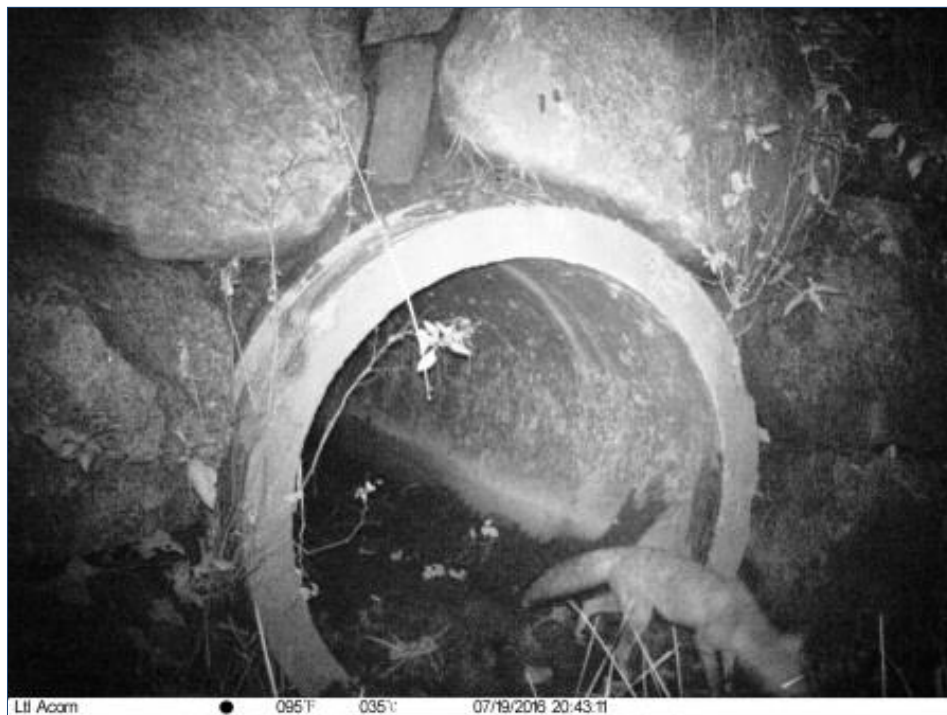
Figura 11 - Passaggi di volpe registrati presso il varco V22 (estate 2016).

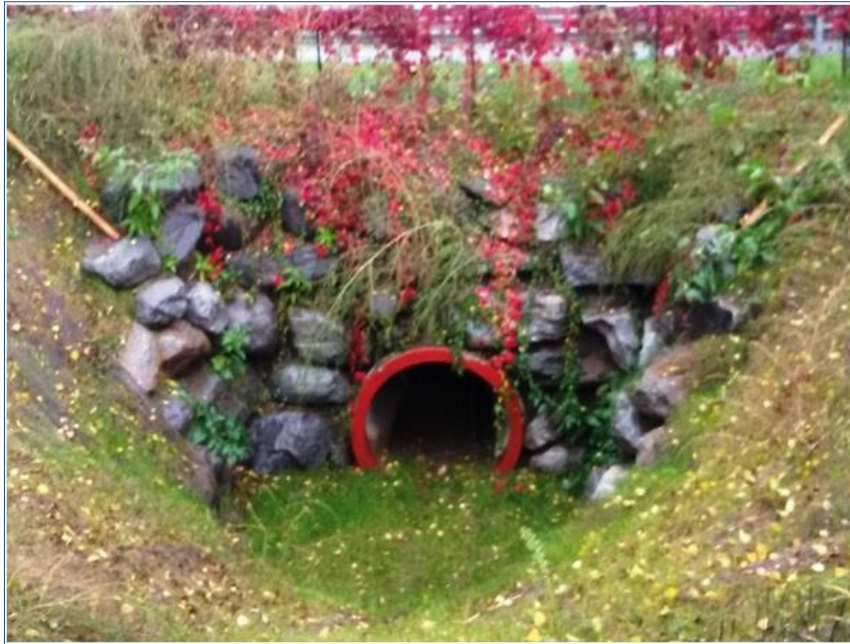
Figura 13 - Accesso sud alla struttura di attraversamento realizzata presso il varco V28.

Il monitoraggio faunistico 2016 è stato condotto in prossimità degli ingressi del passaggio per fauna di piccole e medie dimensioni realizzato per superare il tracciato della SS33 del Sempione (Figura 13).

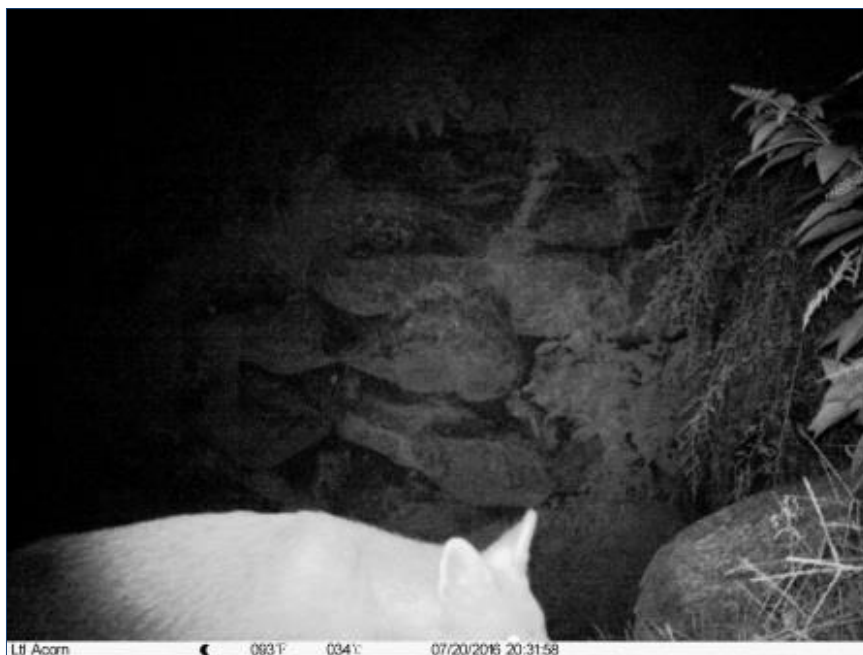
Figura 14 - Passaggio di volpe registrato presso il varco V28 (estate 2016).

Il monitoraggio 2016 ha confermato l'utilizzo della struttura da parte volpe sebbene con un numero limitato di passaggi: è stato infatti registrato un unico passaggio di volpe che ha portato a valutare un indice di cattura per unità di sforzo *Cpue* pari a 0,03. Sono stati inoltre registrati 4 passaggi di gatto domestico. (Figura 14). Gli scarsi risultati sono in parte condizionati della vegetazione spontanea che occupa gli ingressi limitando le capacità di ripresa delle foto trappole.

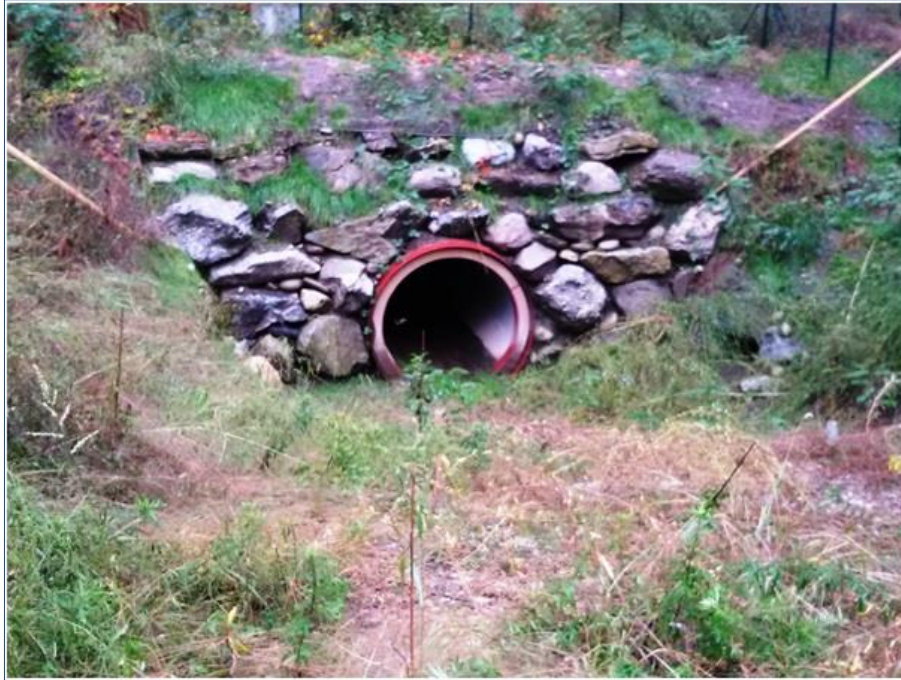
Figura 16 - Accesso sud alla struttura di attraversamento realizzata presso il varco V30.

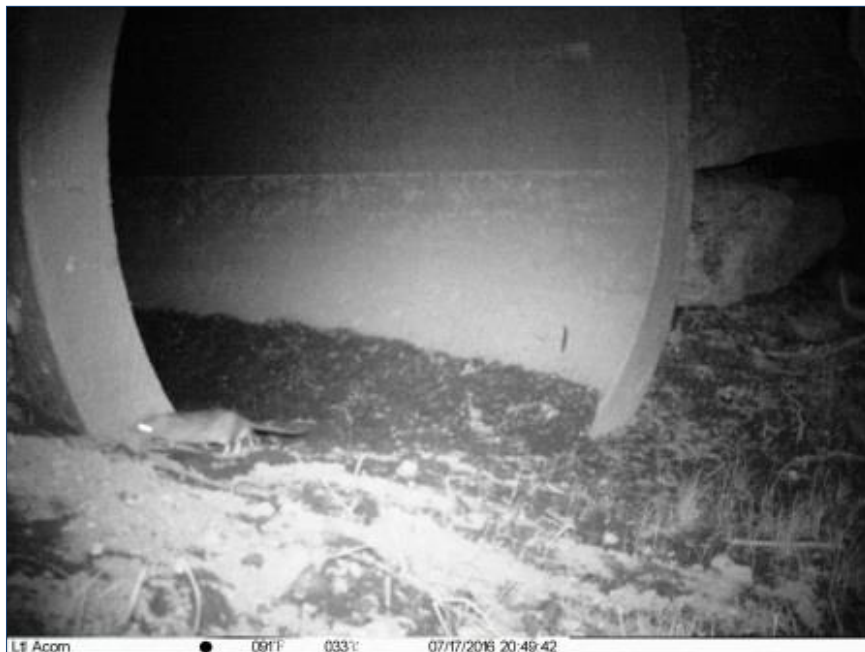
Figura 17 - Passaggio di *Rattus sp.* registrato presso il varco V30 (estate 2016).

Il monitoraggio mediante l'uso di foto-trappole condotto durante le tre sessioni stagionali del 2016 ha permesso di verificare l'utilizzo esclusivo da parte di *Rattus sp.* (n=4) e gatto domestico (n=1), entrambi durante la sola sessione estiva (Figura 17).

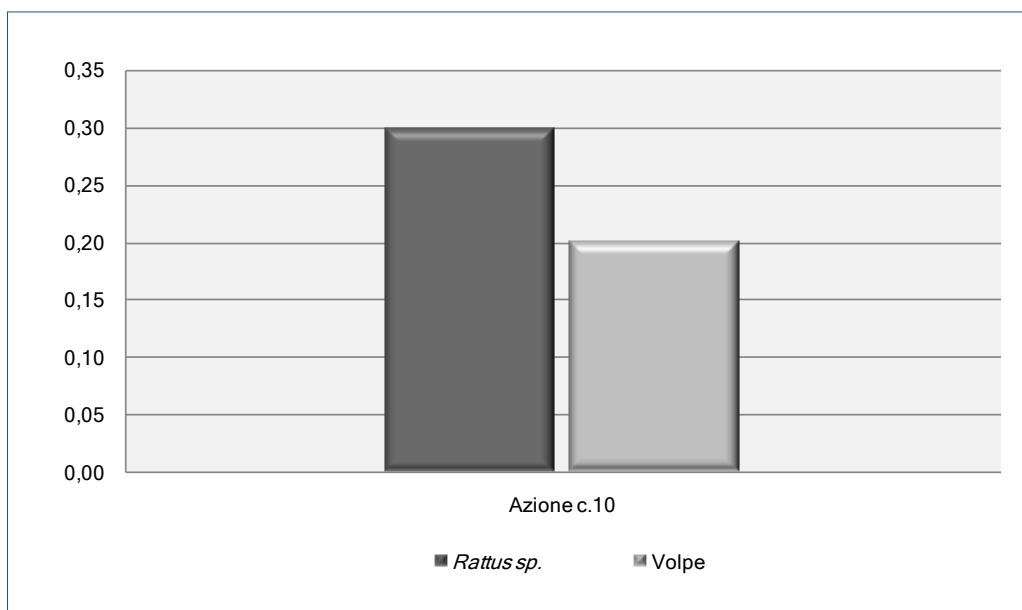
Figura 19 - Rappresentazione grafica dell'indice di cattura per unità di sforzo (Cpue) calcolato per le specie/taxa contattati presso l'opera realizzata mediante l'Azione c. 10.

Durante il monitoraggio dell'unica struttura realizzata nell'ambito dell'Azione c.10 sono stati registrati un numero esiguo di passaggi di mammiferi selvatici, con 15 utilizzi complessivi. *Rattus sp* (*R.norvegicus* e/o *R.rattus*) è risultato il *taxon* più frequentemente contattato e per il quale è stato calcolato un indice *Cpue* pari a 0,30 (1 contatto della specie ogni 3,3 giornate di monitoraggio); inferiore l'utilizzo da parte di volpe con un indice *Cpue* pari a 0,20 (1 contatto della specie ogni 5 giornate di monitoraggio), (Figura 19).

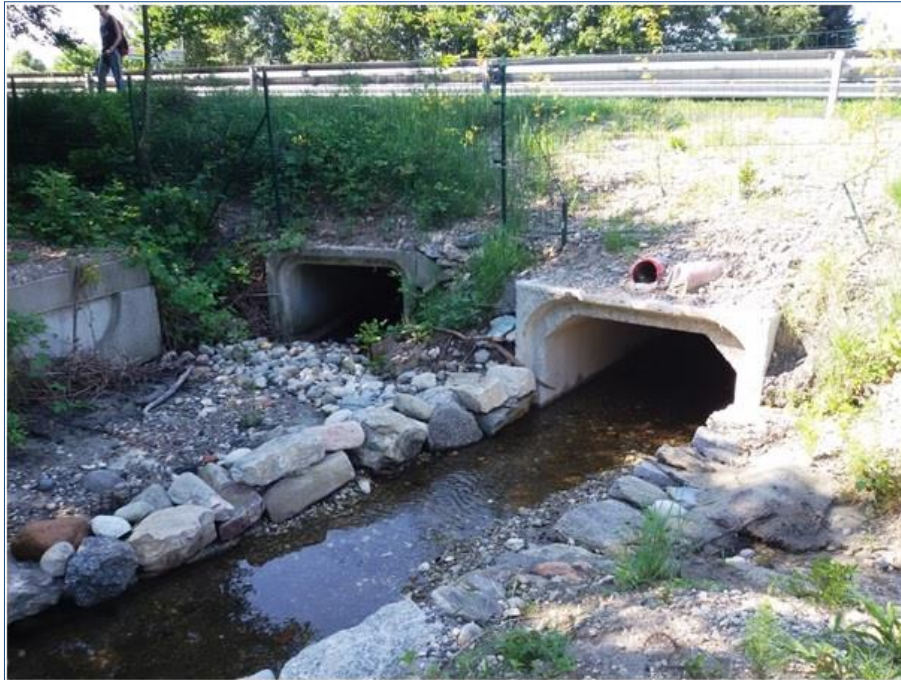
Figura 21 - Accesso est alla struttura di attraversamento realizzata presso il varco V50.

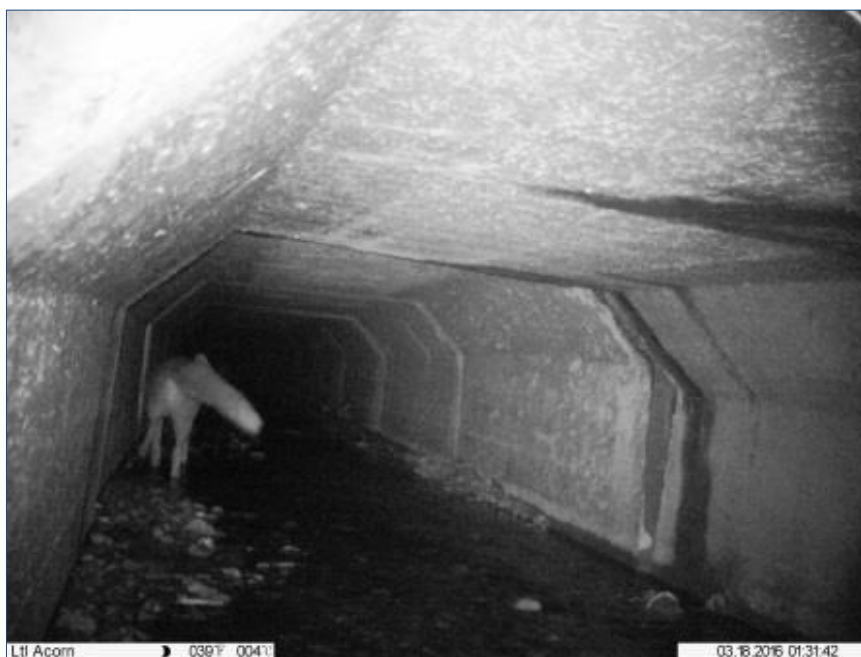
Figura 22 - Passaggio di volpe registrato presso il varco V50 (primavera 2016).

Il monitoraggio mediante l'uso di foto-trappole condotto durante le tre sessioni stagionali del 2016, ha confermato l'utilizzo della struttura da parte di *Rattus sp.* e di volpe (Figura 22, Figura 23).

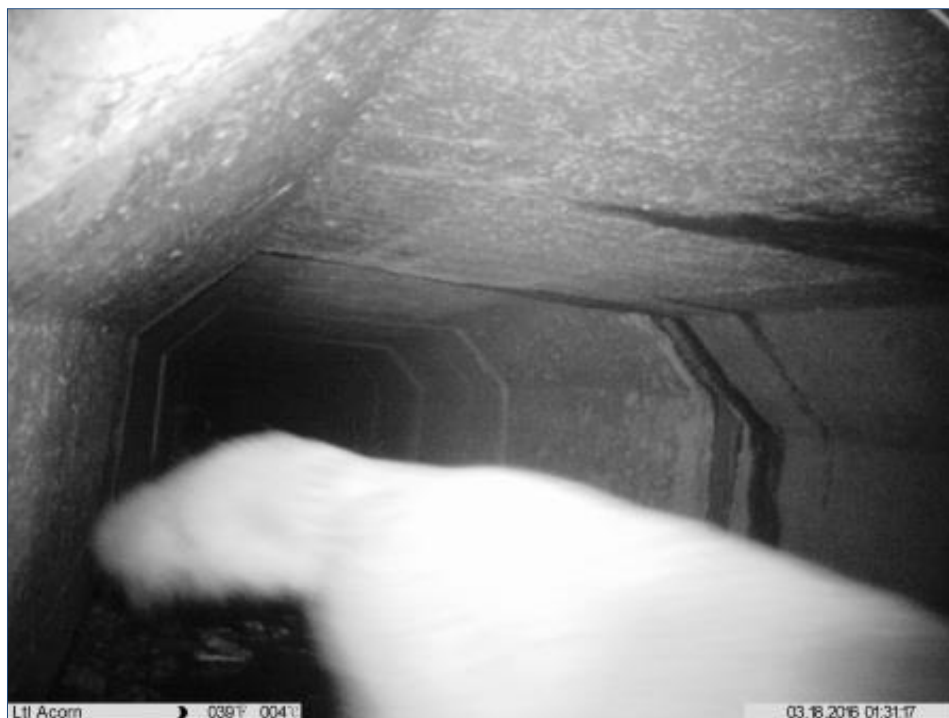
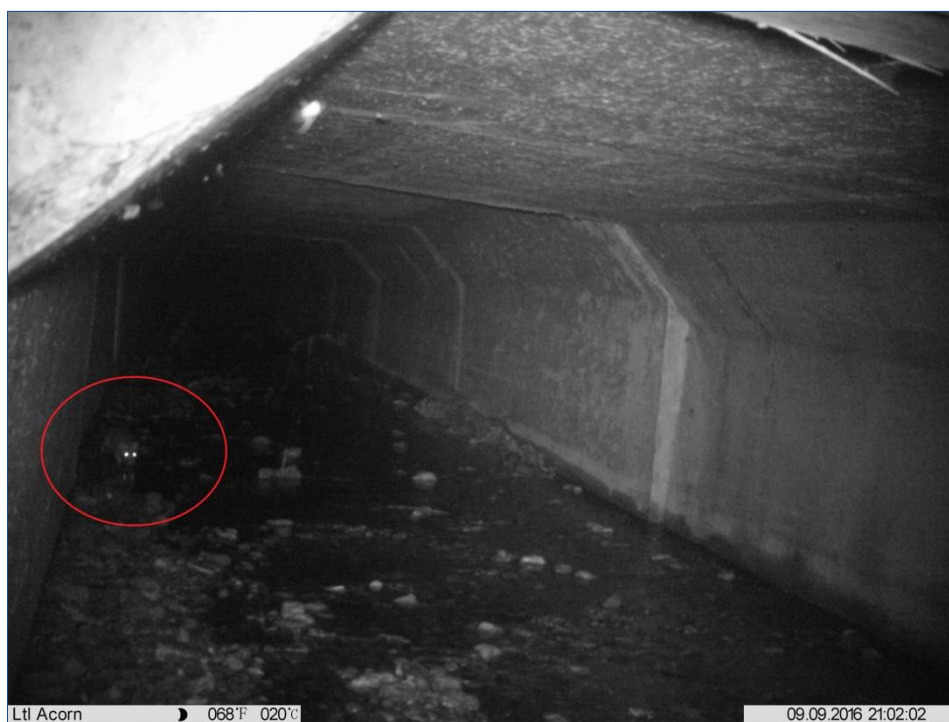
Figura 23 - Passaggio di volpe e Rattus sp. registrato presso il varco V50 (primavera ed autunno 2016).

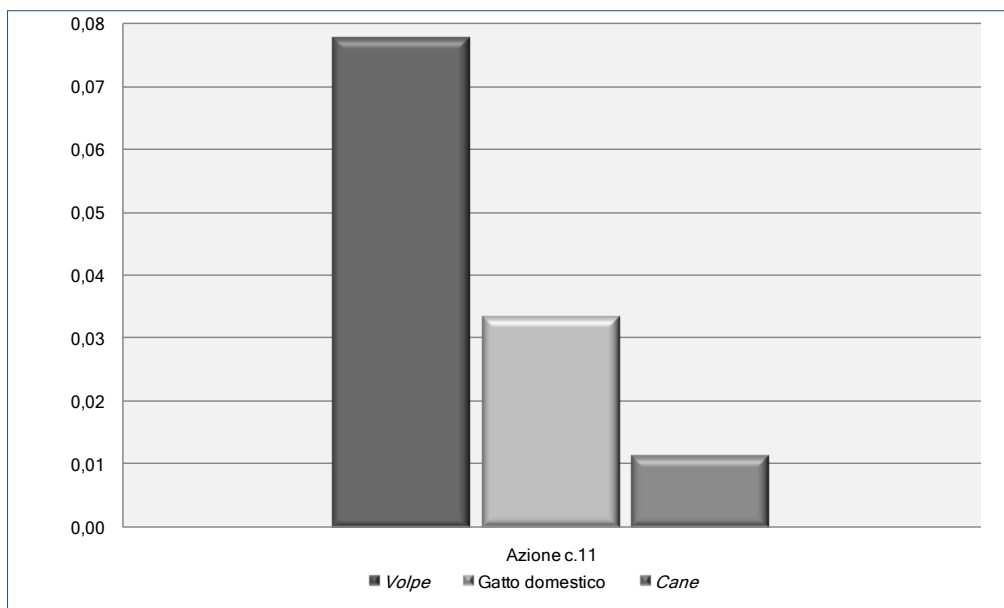
Figura 25 - Rappresentazione grafica dell'indice di cattura per unità di sforzo (Cpue) calcolato per le specie ed i taxa contattati presso le opere realizzate mediante l'Azione c. 11.

Durante il monitoraggio delle 3 strutture realizzate nell'ambito dell'Azione c. 11 sono stati registrati un numero decisamente basso di passaggi di mammiferi, con 11 utilizzi di cui soli 7 attribuibili a mammiferi selvatici. La volpe è risultata la specie più frequentemente contattata e per la quale è stato calcolato un indice C_{pue} pari a 0,08 (1 contatto della specie ogni 12,5 giornate di monitoraggio), (Figura 7).

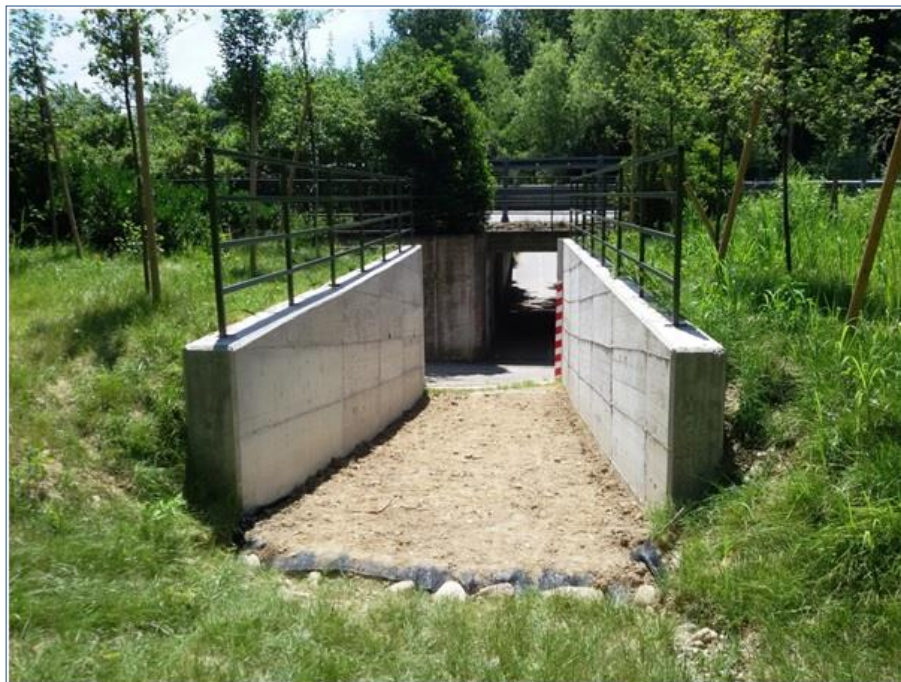
Figura 27 - Accesso nord alla struttura di attraversamento realizzata presso il varco V37.

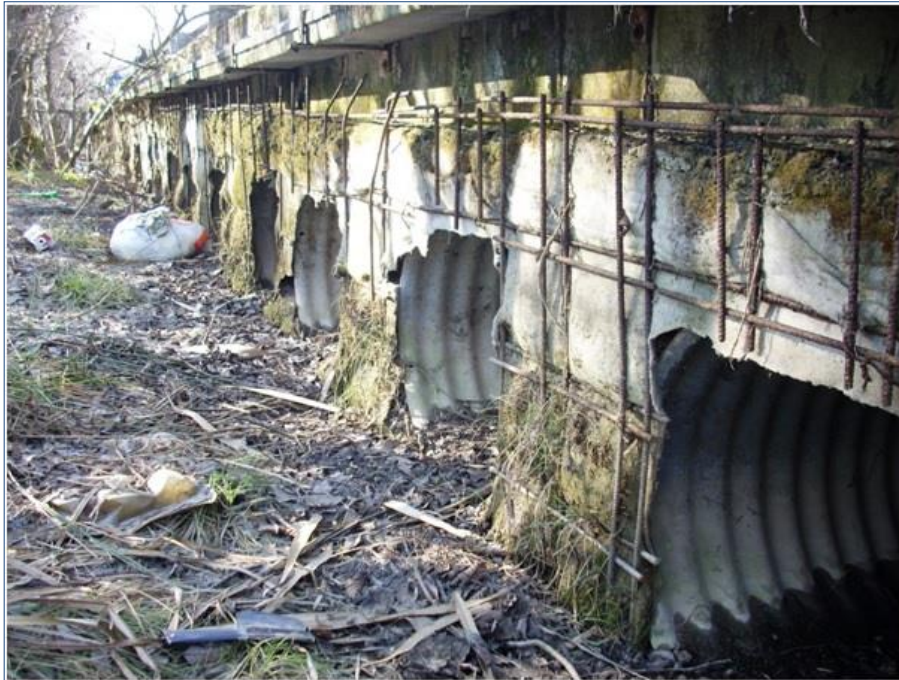
Figura 30 - Apertura degli accessi per rimozione delle griglie metalliche presso lato sud del varco V43.

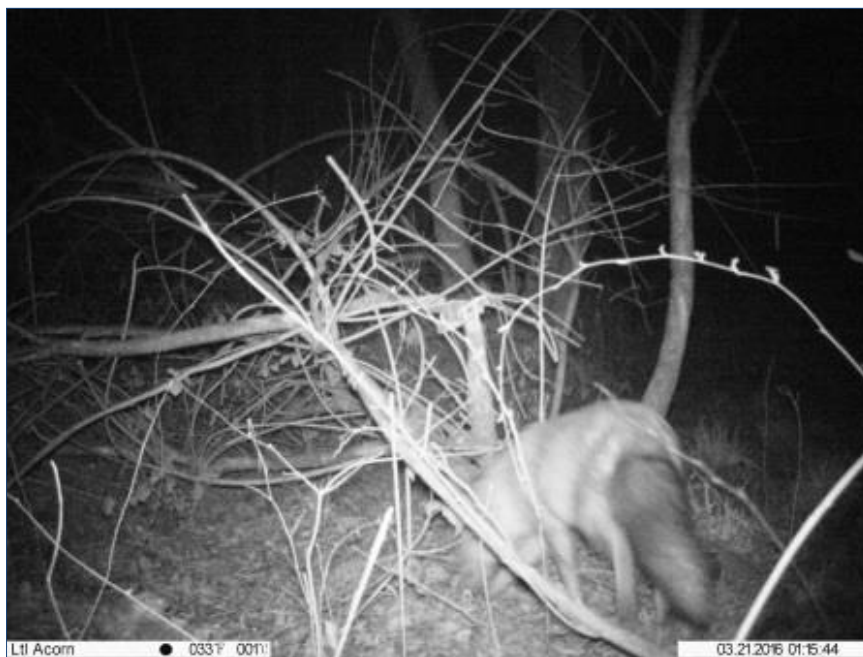
Figura 31 - Passaggio di volpe registrato presso il varco V43 (primavera 2016).

Il monitoraggio mediante l'uso di foto-trappole condotto durante le tre sessioni stagionali del 2016 ha permesso di verificare l'utilizzo esclusivo da parte di volpe (n=4) durante le sessioni primaverile ed estiva (Figura 31, Figura 32).

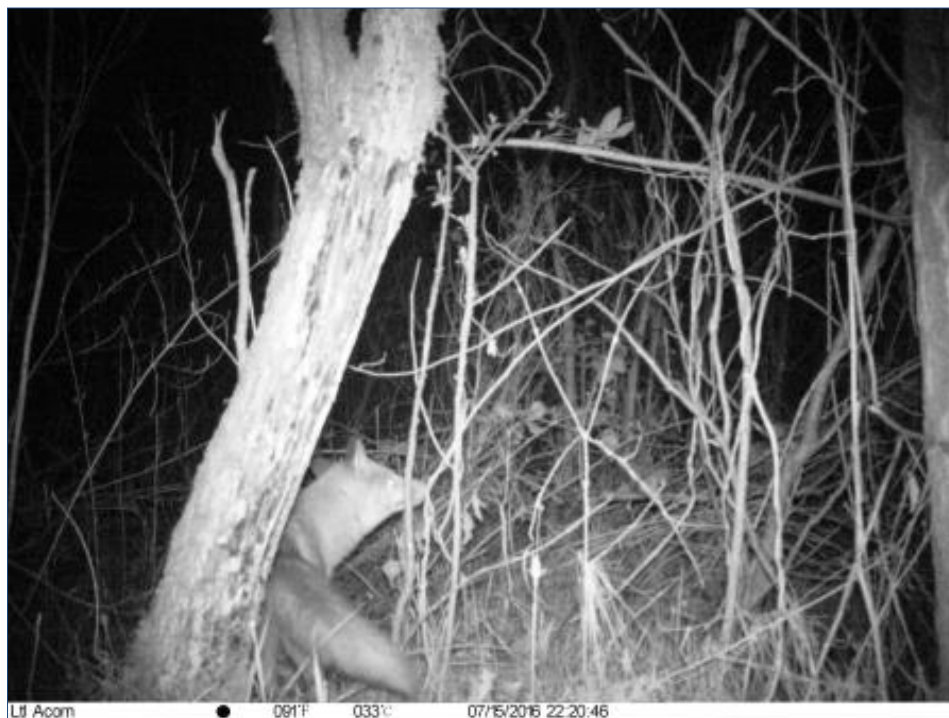
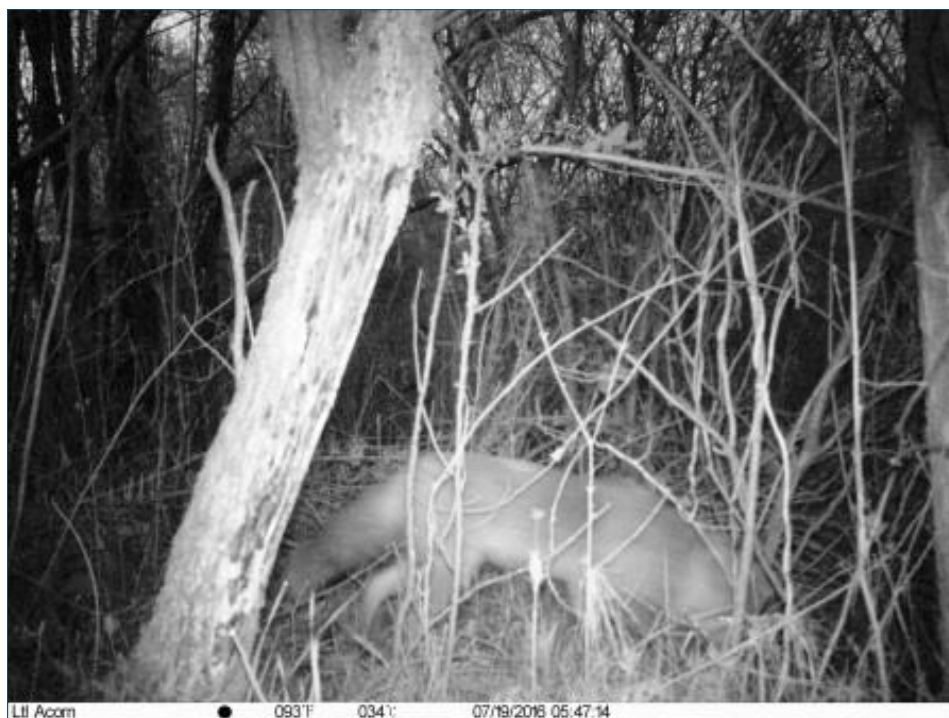
Figura 32 - Passaggi di volpe registrati presso il varco V43 (estate 2016).

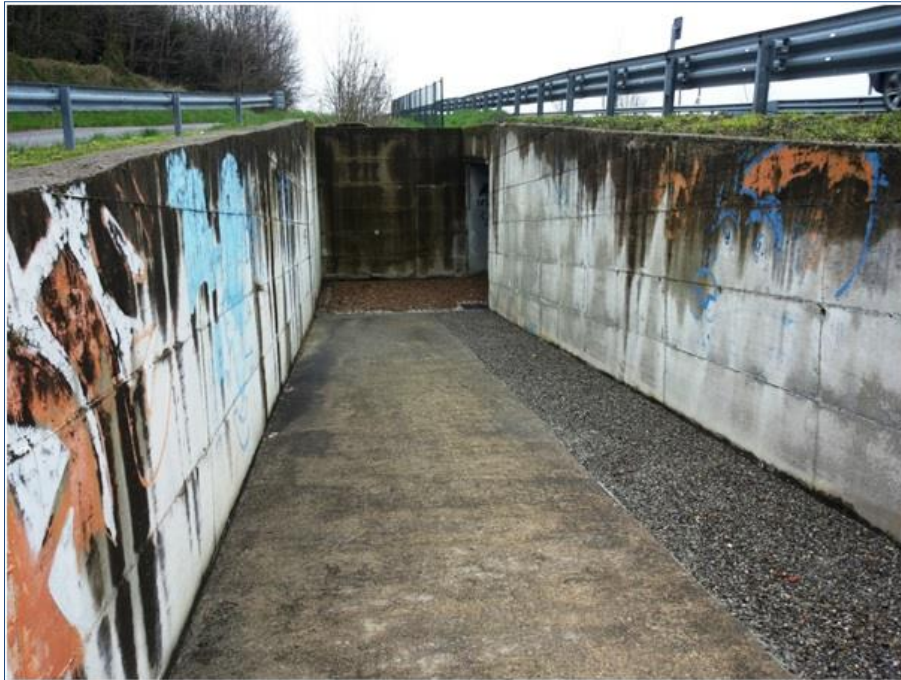
Figura 34 - Accesso nord-est alla struttura di attraversamento adattata presso il varco V49.

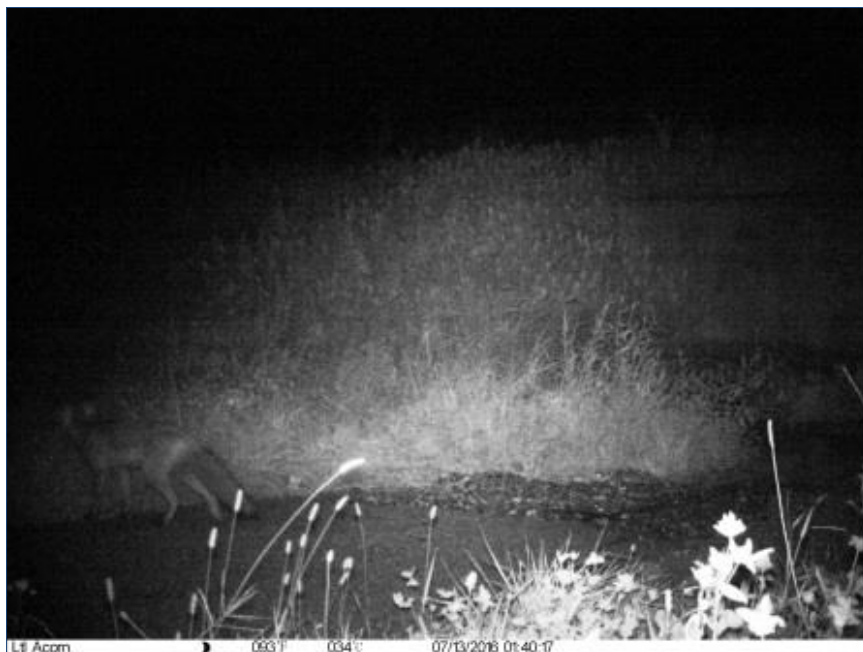
Figura 35 - Passaggio di volpe registrato presso il varco V49 (estate 2016).

Complessivamente il monitoraggio mediante l'uso di foto-trappole condotto durante il 2016 ha permesso di confermare il quadro emerso durante il Progetto LIFE+ TIB, attestando l'utilizzo della struttura da parte di volpe (n=1) durante la stagione estiva, gatto domestico (n=2) e cane (n=1) (Figura 35).

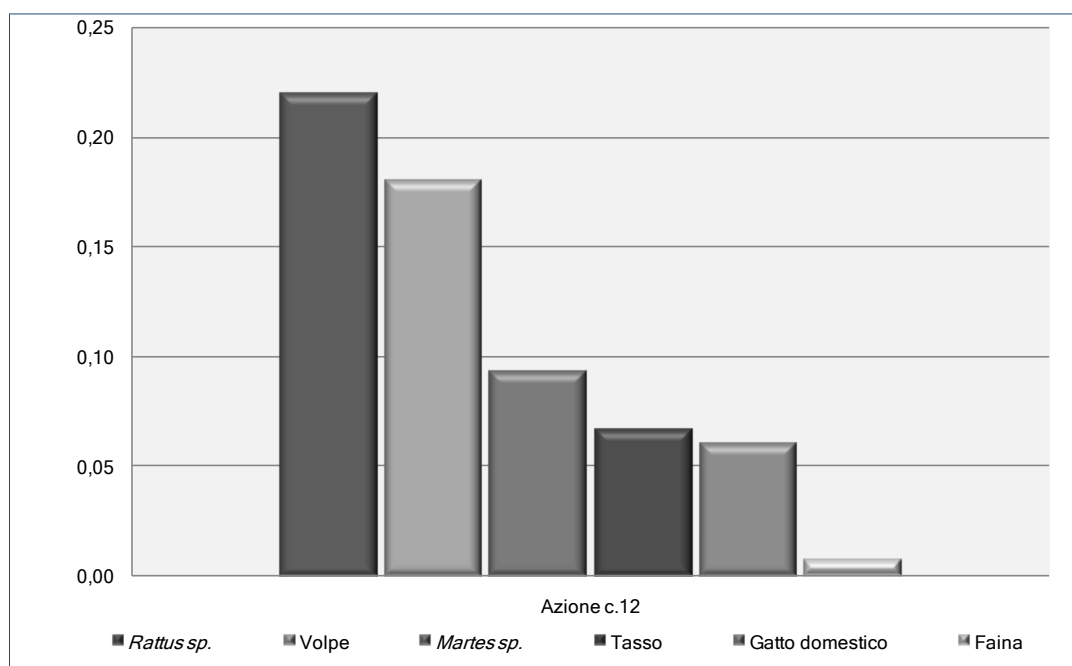
Figura 37 - Rappresentazione grafica dell'indice di cattura per unità di sforzo (Cpue) calcolato per le specie ed i taxa contattati presso le opere realizzate mediante l'Azione c. 12.

Durante il monitoraggio delle 5 strutture realizzate nell'ambito dell'Azione c.12 sono stati registrati un considerevole numero di passaggi di mammiferi, con 94 utilizzi delle strutture di cui soli 9 attribuibili a mammiferi domestici (gatto domestico). *Rattus sp* (*R.norvegicus* e/o *R.rattus*) è risultato il genere più frequentemente contattato e per il quale è stato calcolato un indice *Cpue* pari a 0,22 (1 contatto della specie ogni 4,5 giornate di monitoraggio); leggermente inferiore l'utilizzo da parte della volpe con un indice *Cpue* pari a 0,18 (1 contatto della specie ogni 5,5 giornate di monitoraggio), Seguono individui del genere *Martes sp.* (*Martes foina* e/o *Martes martes*) e il tasso per i quali è stato calcolato un indice *Cpue* rispettivamente pari a 0,09 e 0,07 (Figura 37).

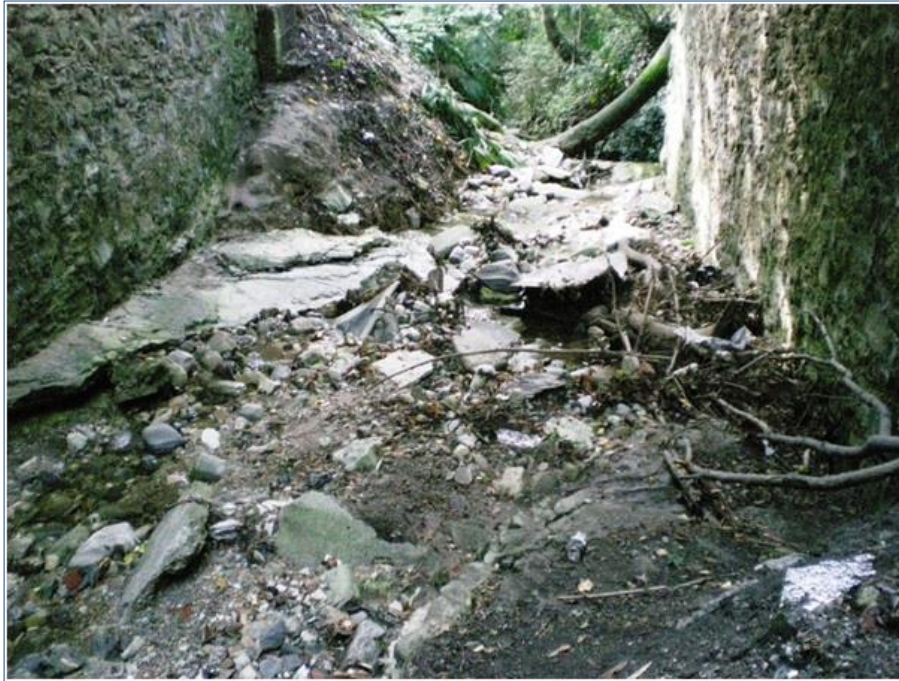
Figura 39 - Accesso nord alla struttura di attraversamento adattata presso il varco V02.

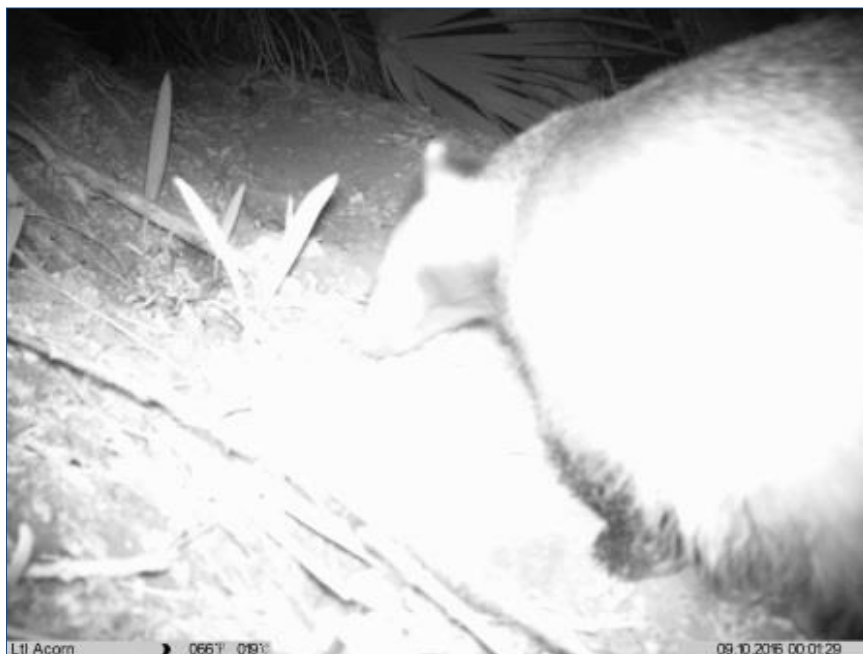
Figura 40 - Passaggio di tasso (autunno 2016) registrato presso il varco V02.

I monitoraggi 2016 hanno confermato l'utilizzo del passaggio da parte di tasso e volpe rispettivamente con 8 e 7 passaggi che hanno portato a valutare un indice di cattura per unità di sforzo *Cpue* pari a 0,27 per il primo (1 contatto della specie ogni 3,7 giornate di monitoraggio) e pari a 0,23 per il secondo (1 contatto della specie ogni 4,3 giornate di monitoraggio) (Figura 40, Figura 41). Invariato tra le due annualità il numero di passaggi del genere *Martes sp.* (*Martes foina* e/o *Martes martes*).
