MONITORAGGIO TERIOFAUNA DI MEDIE DIMENSIONI PRESSO I SITI DEFRAMMENTATI E RINATURALIZZATI

**"RETE BIODIVERSITÀ, LA CONNESSIONE ECOLOGICA
PER LA BIODIVERSITÀ, FASE 2 BIS"**

2016

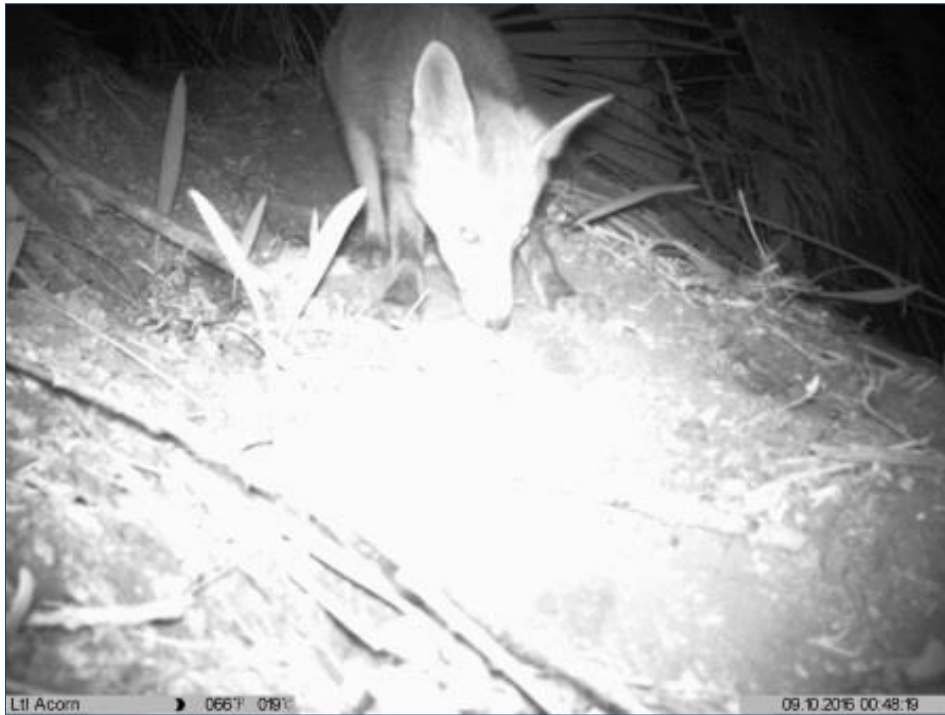
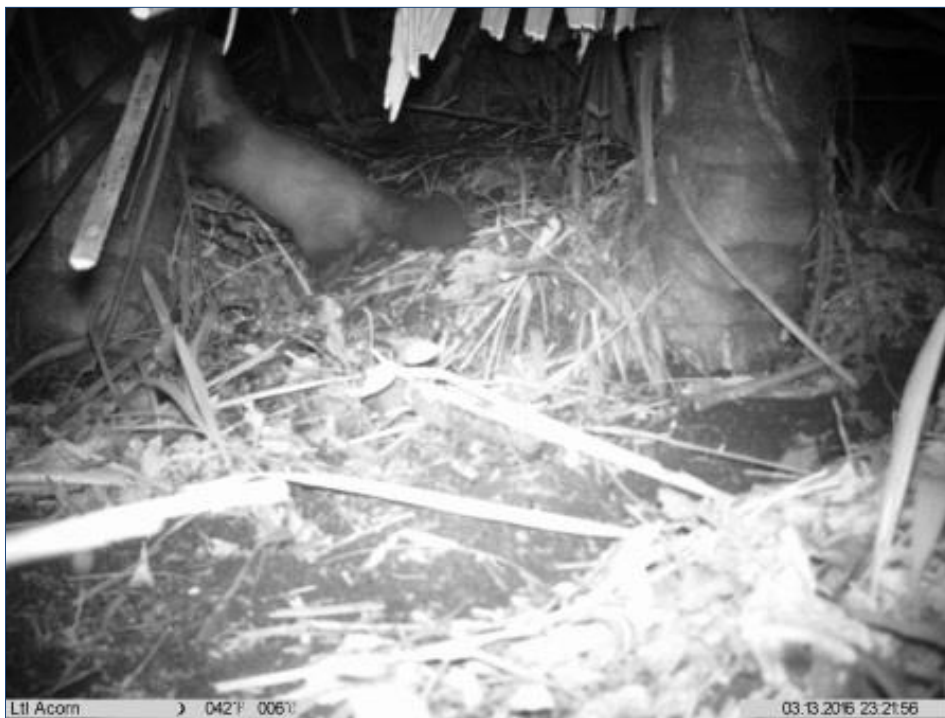
Figura 41 - Passaggio di volpe (autunno 2016) e di Martes sp. (primavera 2016) registrati presso il varco V02.

I monitoraggi 2016 hanno confermato l'utilizzo del passaggio da parte di tasso e volpe rispettivamente con 8 e 7 passaggi che hanno portato a valutare un indice di cattura per unità di sforzo *Cpue* pari a 0,27 per il primo (1 contatto della specie ogni 3,7 giornate di monitoraggio) e pari a 0,23 per il secondo (1 contatto della specie ogni 4,3 giornate di monitoraggio) (Figura 40, Figura 41). Invariato tra le due annualità il numero di passaggi del genere *Martes sp.* (*Martes foina* e/o *Martes martes*).

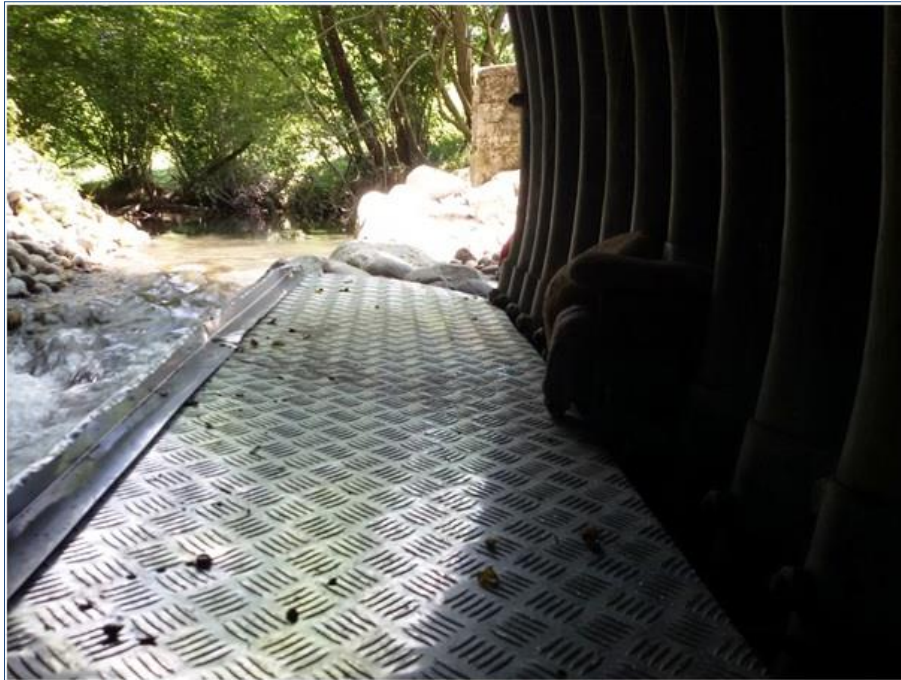
Figura 43 - Particolare della passerella realizzata in sponda sinistra lungo il torrente Acqua Nera presso il varco V11.

La struttura realizzata presso il varco V11 è rappresentata da una mensola ottenuta entro la spalla della canalizzazione che consente il superamento della SS629 al torrente Acqua Nera; il contesto è quello di estesi boschi misti di latifoglie governati a ceduo entro i quali si aprono superfici occupate da prati permanenti in assenza di specie arboree ed arbustive e seminativi semplici (Figura 42). I monitoraggi precedentemente condotti hanno permesso di delineare una comunità di mammiferi diversificata (*Rattus sp.*, faina, tasso, volpe, cinghiale e gatto domestico). L'utilizzo della struttura durante il Progetto LIFE+ TIB è stato verificato solo per *Rattus sp.*

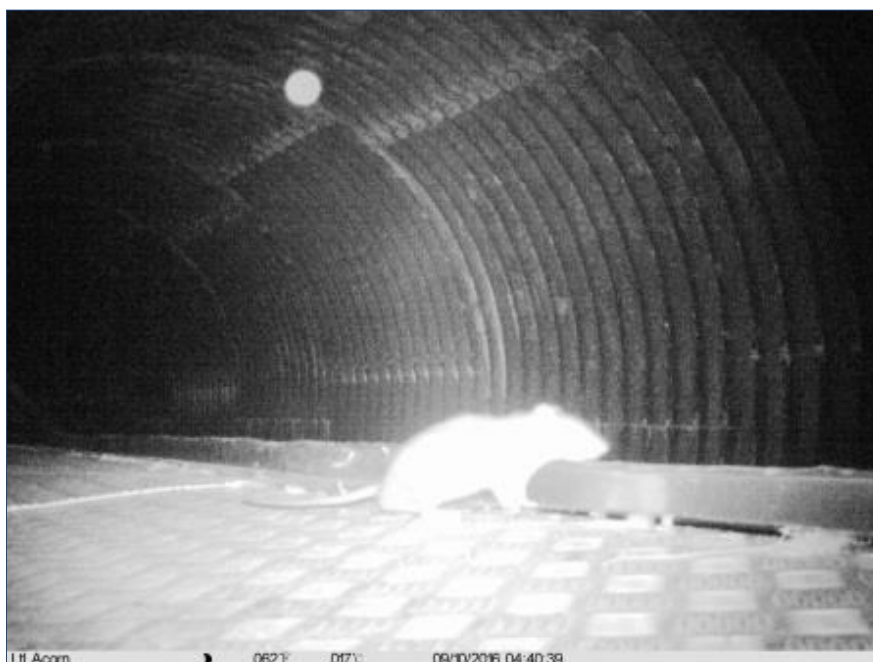
Figura 44 - Passaggio di *Rattus sp.* registrato presso il varco V11 (autunno 2016).

Il monitoraggio mediante l'uso di foto-trappole condotto durante le tre sessioni stagionali del 2016, ha confermato l'utilizzo esclusivo della struttura da parte di *Rattus sp.* (Figura 44).

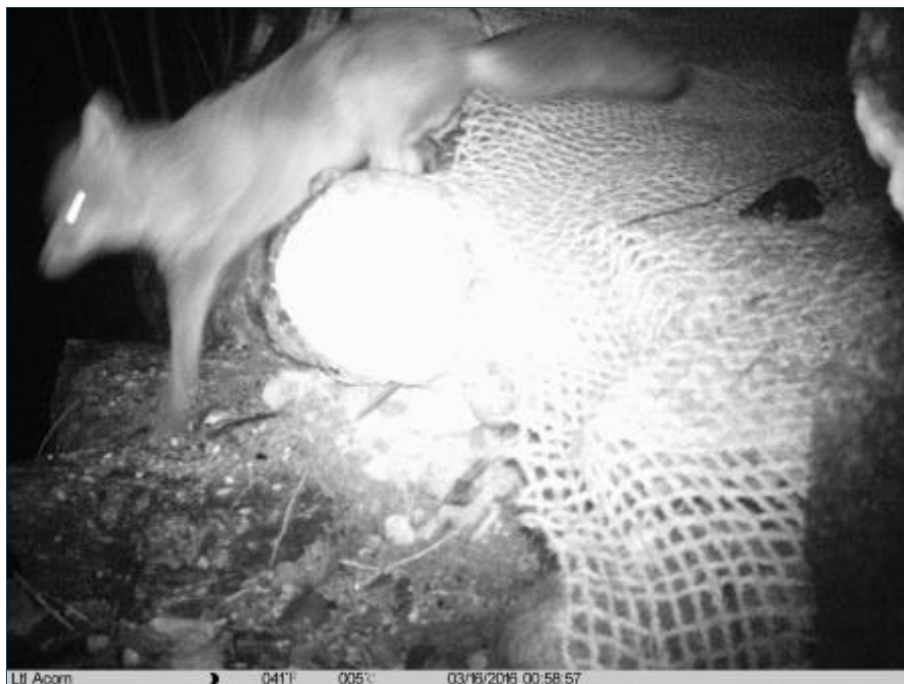
Figura 47 - Passaggio di volpe registrato presso il varco V40 (primavera 2015).

Il monitoraggio 2016 ha confermato l'utilizzo del passaggio da parte di volpe con un numero complessivo di passaggi pari a 9 che hanno portato a valutare un indice di cattura per unità di sforzo *Cpue* pari a 0,30. Sono stati inoltre registrati 6 passaggi di *Rattus sp.* (Figura 47, Figura 48).

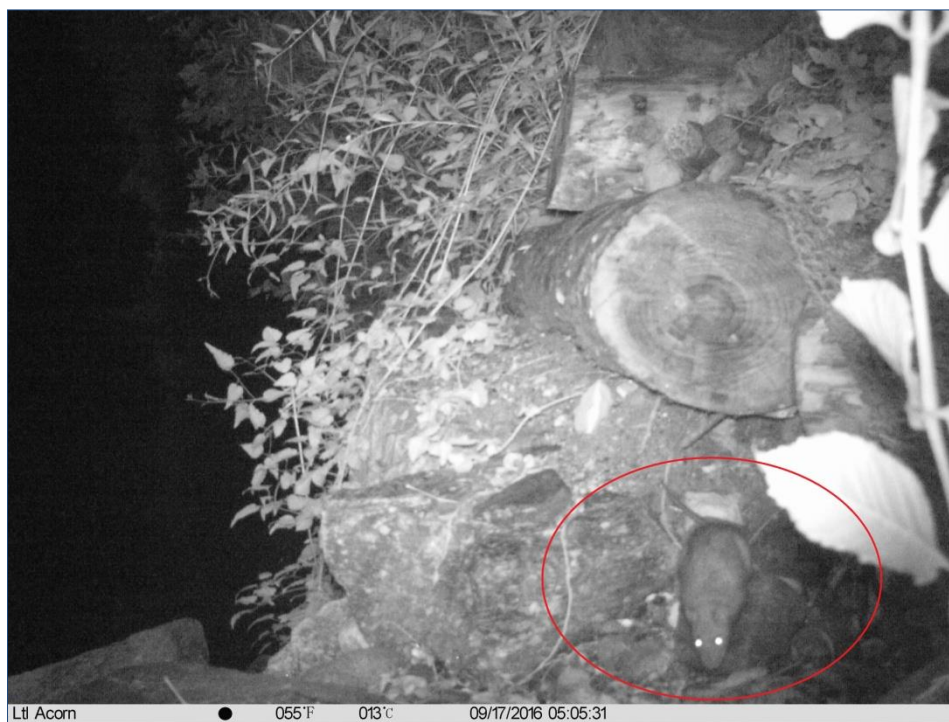
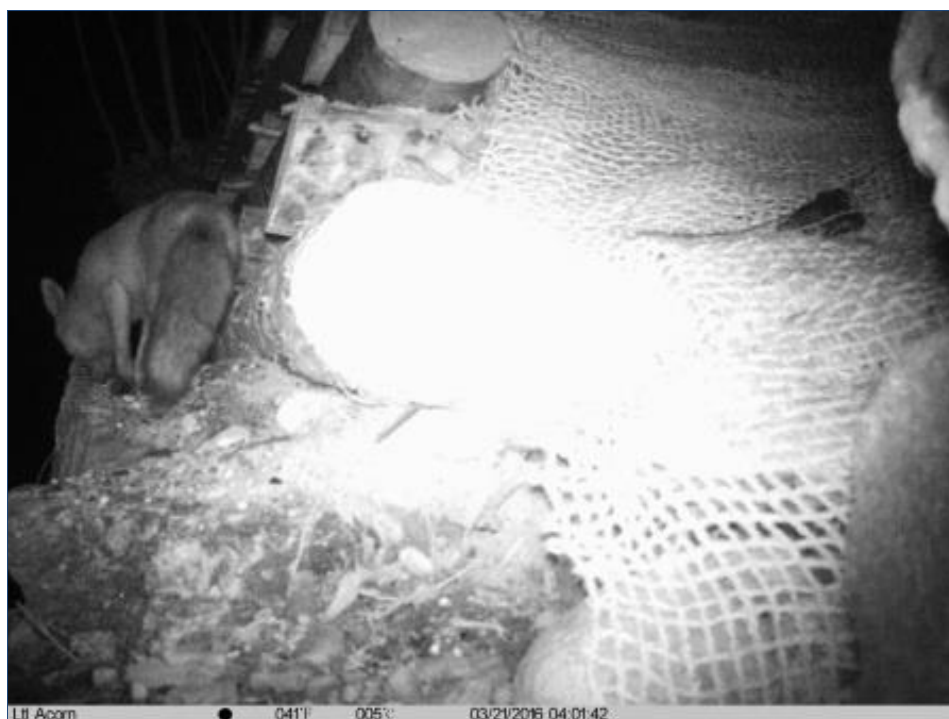
Figura 48 - Passaggio di *Rattus* sp. (autunno 2016) e di volpe. (primavera 2016) registrati presso il varco V40.

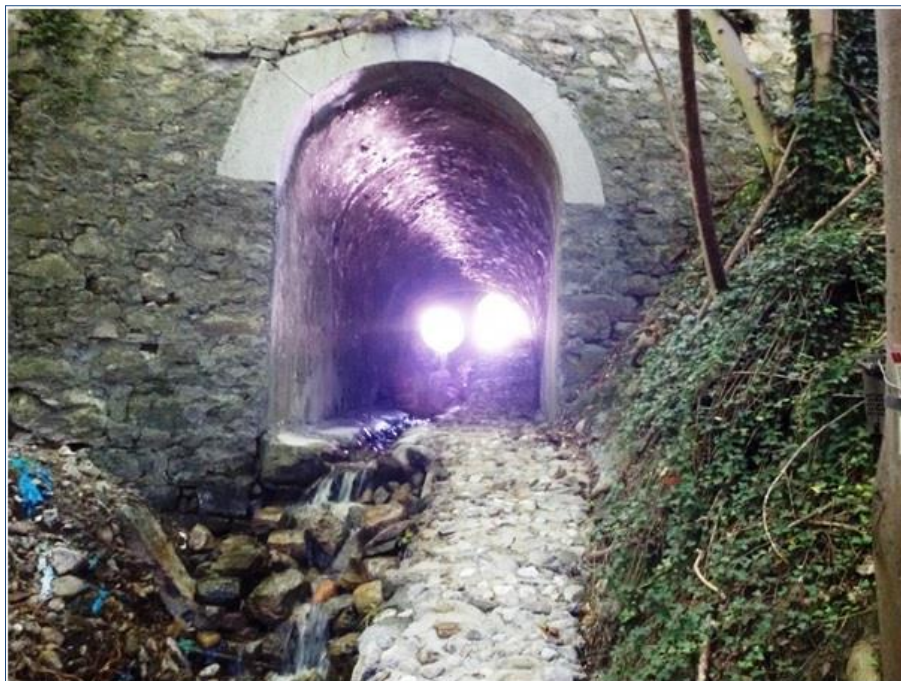
Figura 50 - Particolare della passerella realizzata in sponda destra lungo il corso d'acqua appartenente al reticolo idrico minore presso il varco V48.

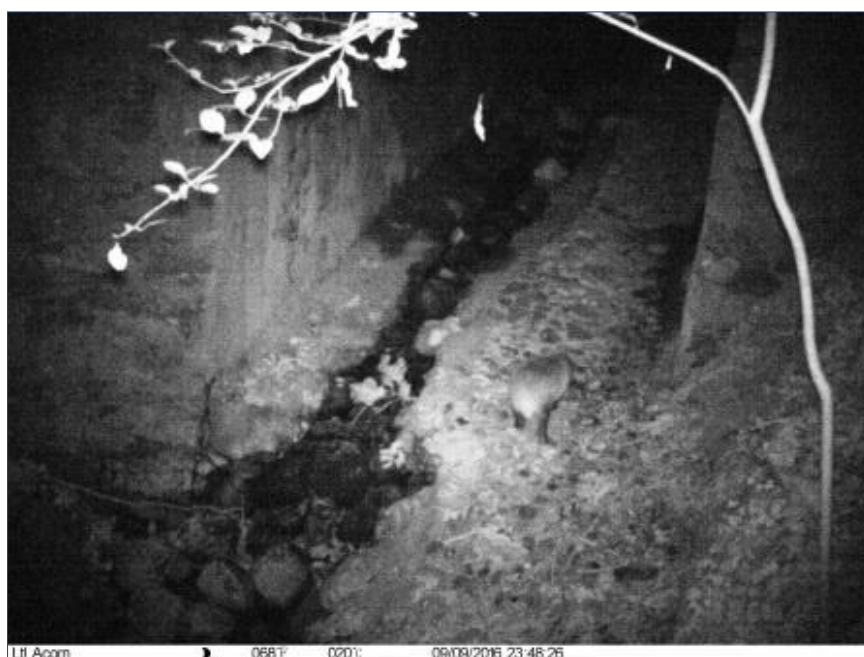
Figura 51 - Passaggio di tasso registrato presso il varco V48 (autunno 2016).

I monitoraggi 2016 hanno confermato l'utilizzo del passaggio da parte di individui del genere *Martes* (*Martes foina* e/o *Martes martes*) e di volpe rispettivamente con 8 e 7 passaggi che hanno portato a valutare un indice di cattura per unità di sforzo *Cpue* pari a 0,27 per il primo (1 contatto della specie ogni 3,7 giornate di monitoraggio) e pari a 0,23 per il secondo (1 contatto della specie ogni 4,3 giornate di monitoraggio). E' stato inoltre possibile attestare l'utilizzo della struttura anche da parte del tasso (n=2) durante la stagione autunnale, (Figura 51, Figura 52).

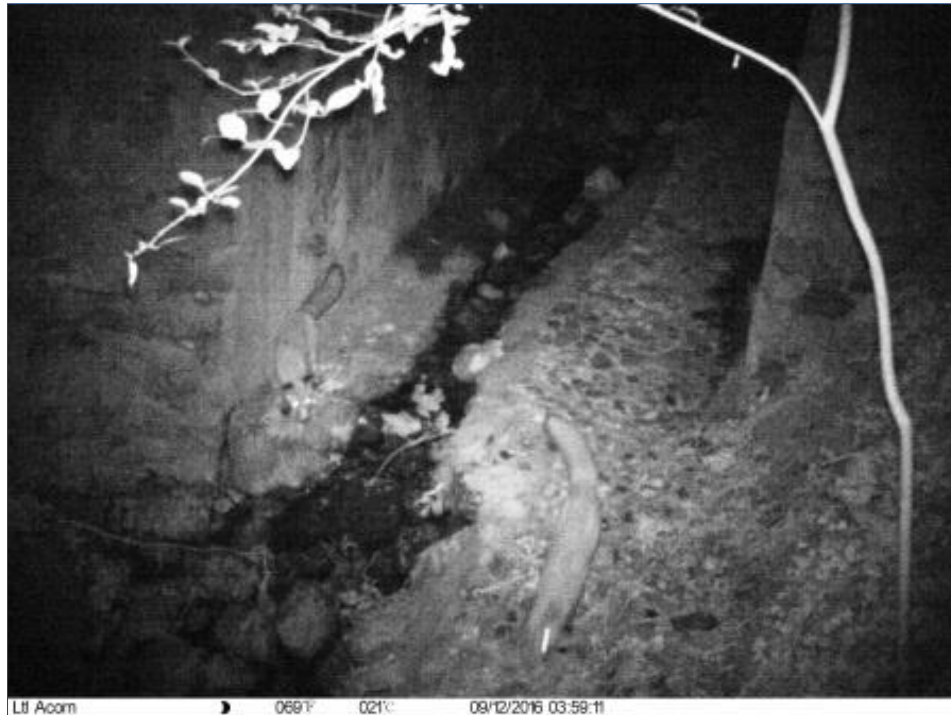
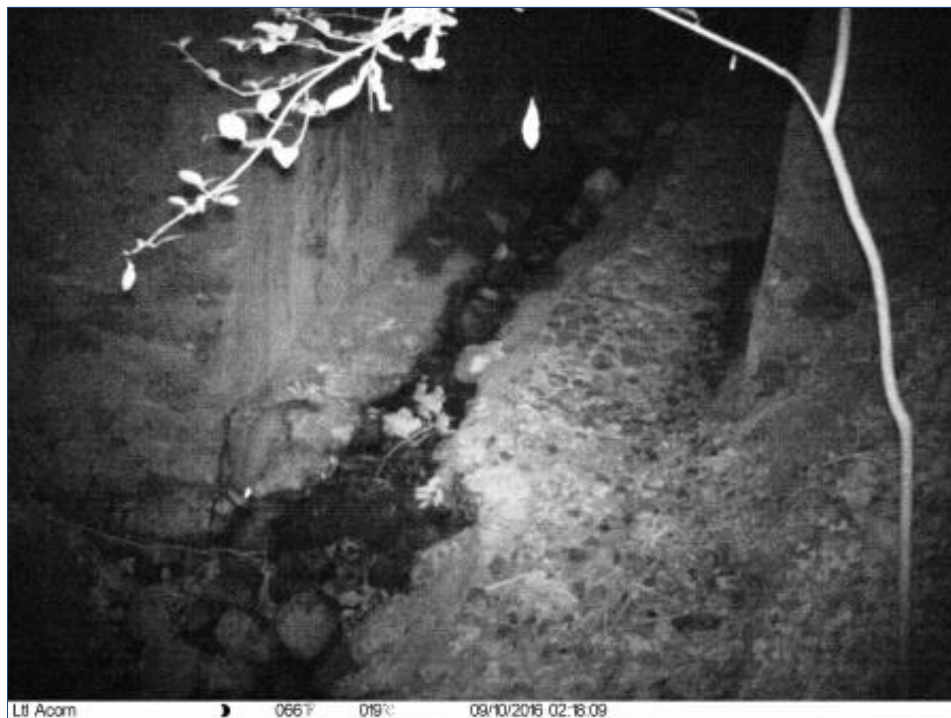
Figura 52 - Passaggio di volpi (autunno 2016) e di Martes sp. (autunno 2016) registrati presso il varco V48.

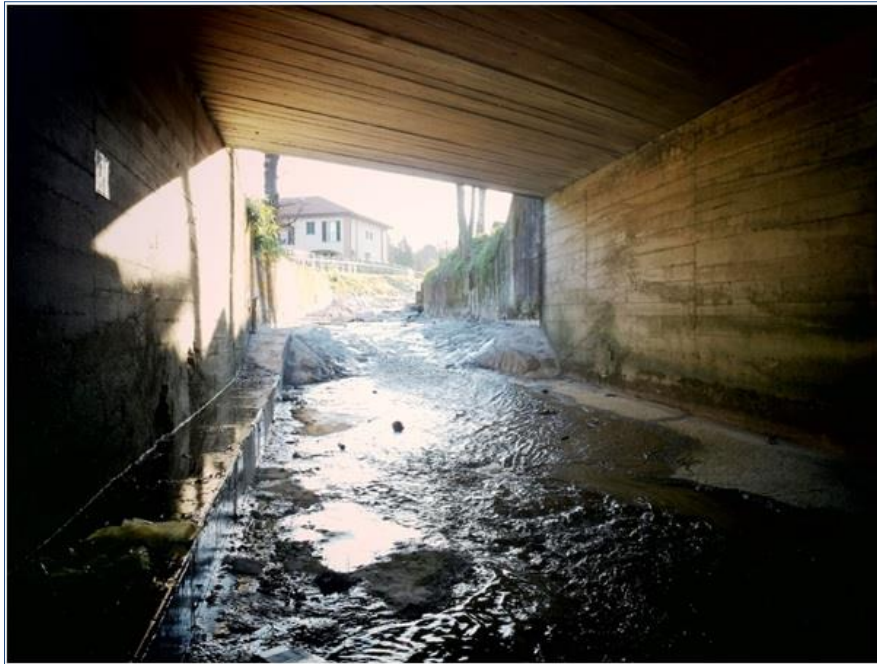
Figura 54 - Particolare della passerella realizzata in sponda destra lungo il torrente Valleluna presso il varco V54.

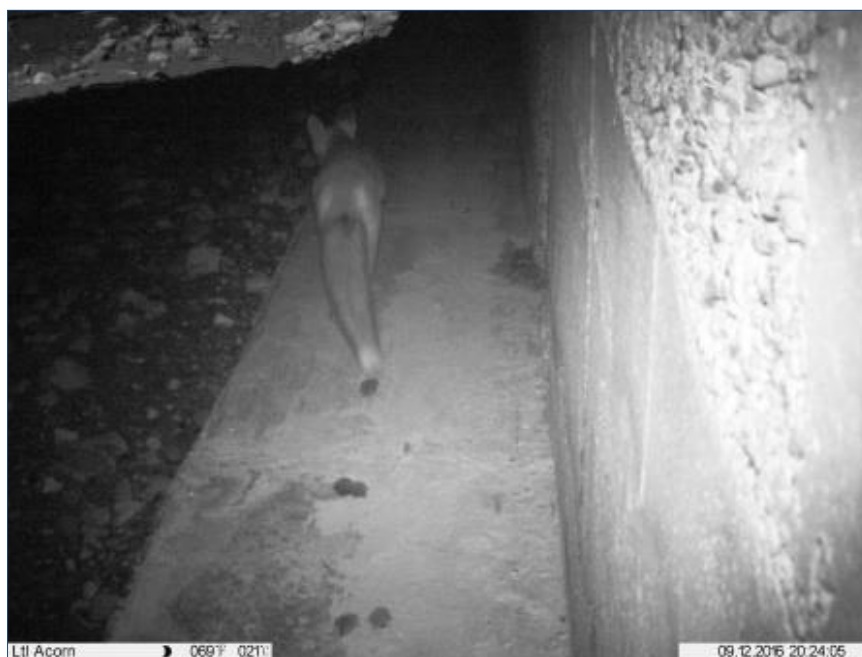
Figura 55 - Passaggio di volpe registrato presso il varco V54 (autunno 2016).

Complessivamente il monitoraggio mediante l'uso di foto trappole condotto durante il 2016 ha permesso di confermare il quadro emerso durante il Progetto LIFE+ TIB, attestando l'utilizzo della struttura da parte di *Rattus sp.* (n=7) e volpe (n=4), mentre non è stato rilevato il passaggio di mustelidi (Figura 55).
