Progetto Rete Biodiversità

FASE 2 BIS: Azione R 1.9 Monitoraggi post Life

Monitoraggio degli Anfibi e dei Rettili Risultati 2016 e sintesi conclusiva

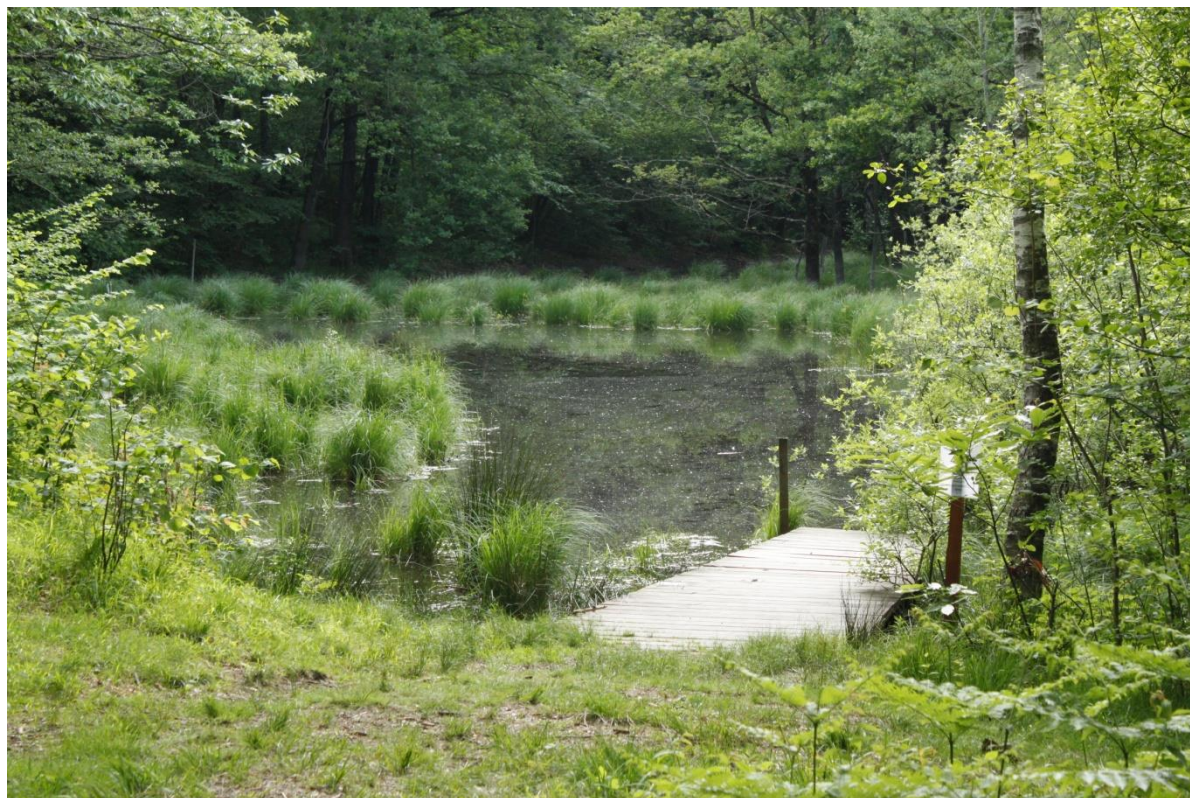
Il laghetto della Motta d’Oro a due anni dall’intervento, maggio 2016.

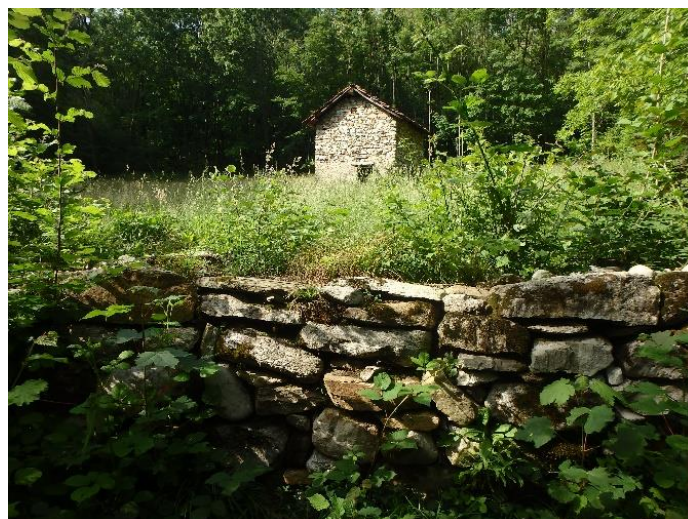
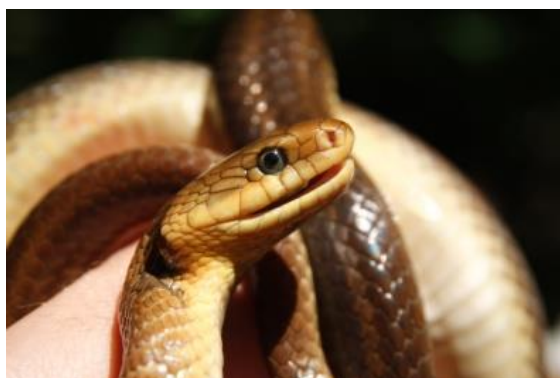
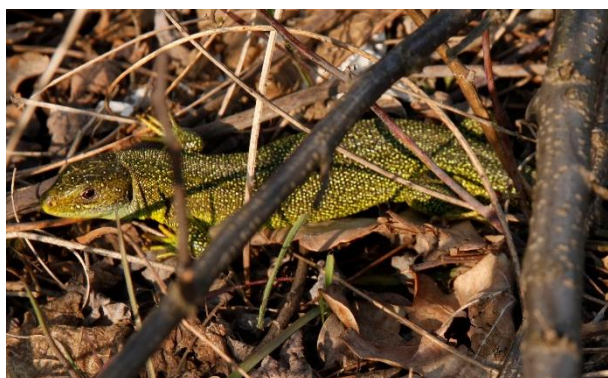
Muretto a secco ristrutturato presso Motta d'Oro. Individuo adulto di saettone catturato nei pressi del muretto, maggio 2015; adulto di ramarro, fotografato in questa zona nella sessione di maggio del 2016.

L'area indagata ha confermato l'idoneità per i rettili, soprattutto lungo il tratto di muretti a secco di circa un centinaio di metri che conduce al laghetto della Motta d'Oro, che era stato completamente ristrutturato nel 2014. Lungo tali muretti sono stati censiti alcuni individui adulti di lucertola muraiola (*Podarcis muralis*), a partire già dalla prima sessione di fine marzo. Da segnalare inoltre un adulto di ramarro (*Lacerta bilineata*), osservato qui per la prima volta, lungo il sentiero nei pressi dei muretti. In questa zona nel 2015 erano stati censiti anche il biacco e il saettone, non contattati tuttavia nel corso del 2016.

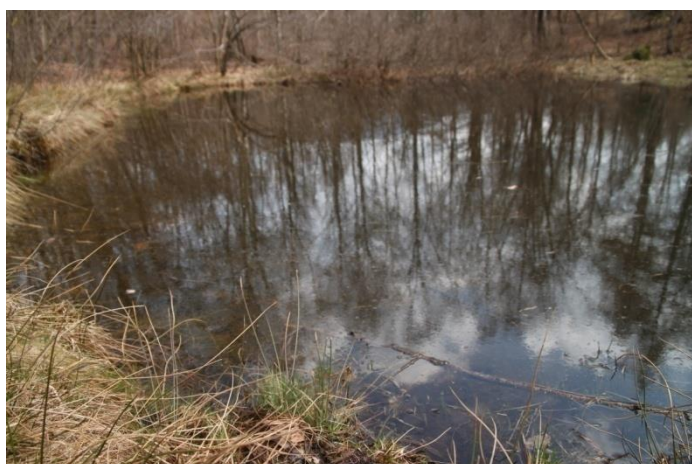
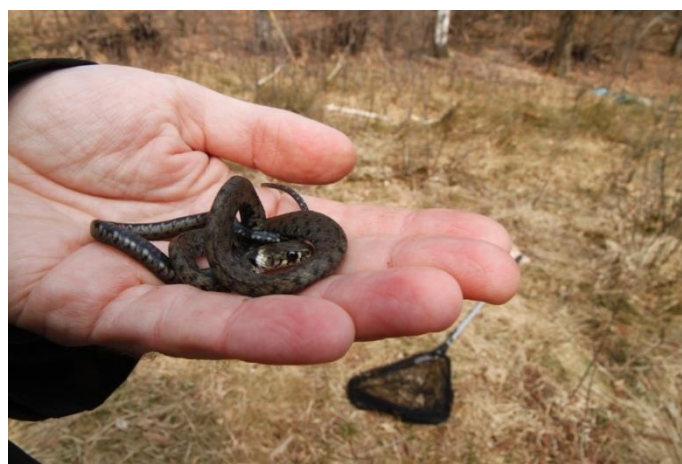
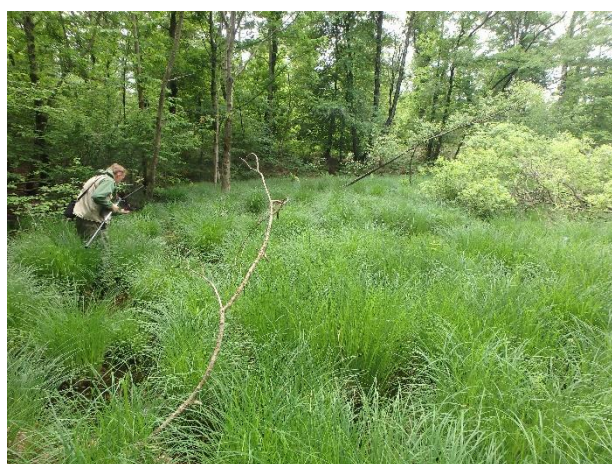
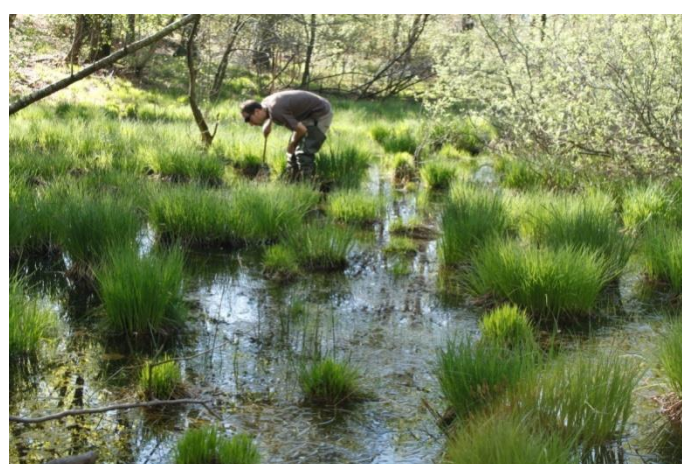
In alto, il sito di intervento presso la torbiera del Pau Majur e un giovane di natrice dal collare, marzo 2016; in basso, una veduta panoramica del sito e un particolare del campionamento, maggio 2016.

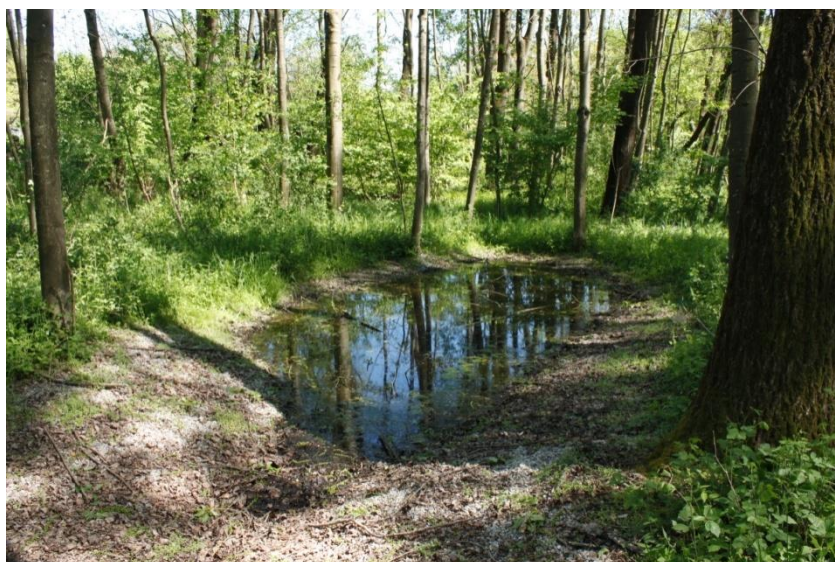
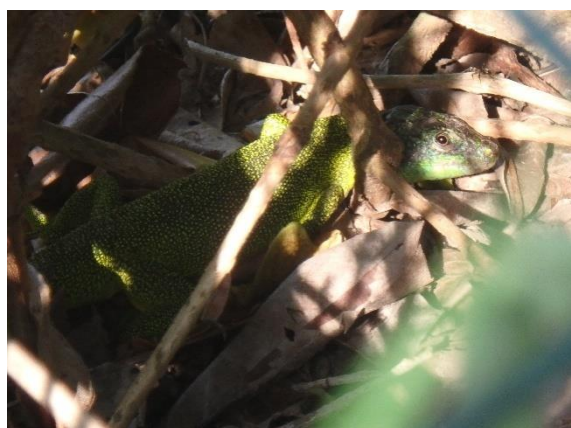
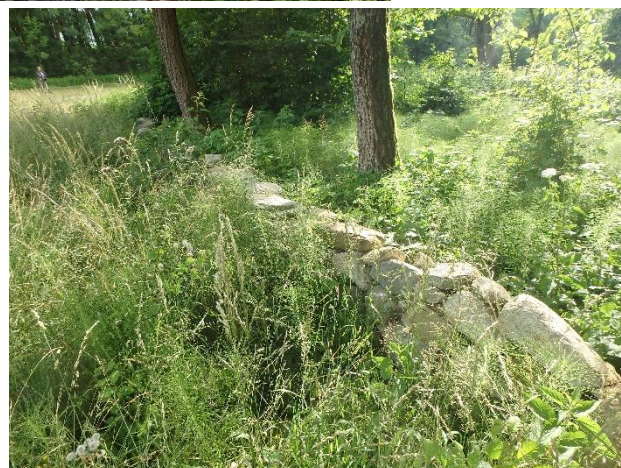
In alto, la nuova zona umida in una veduta di aprile 2016; in basso, un adulto di ramarro e un tratto del muretto a secco, ricoperto dalla vegetazione, maggio 2016.

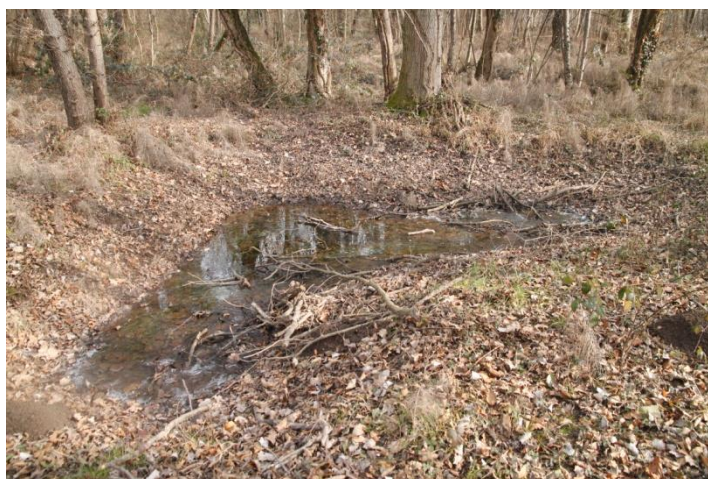
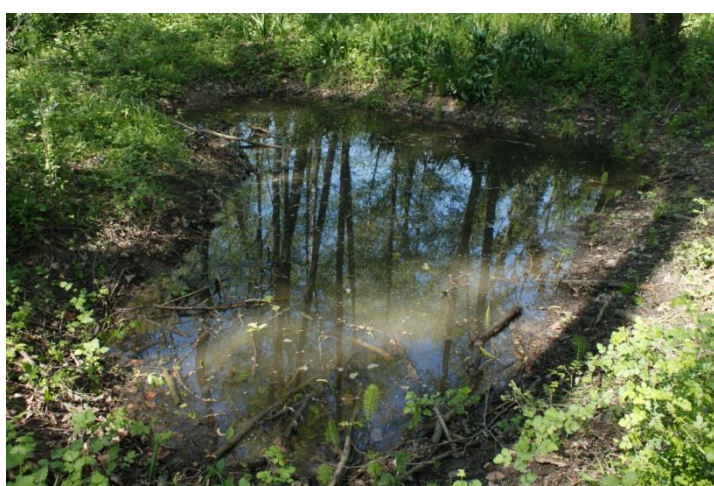
La nuova pozza realizzata a Cocquio Trevisago: in alto il sopralluogo di febbraio 2016, in basso la pozza in buone condizioni documentata ad aprile 2016.

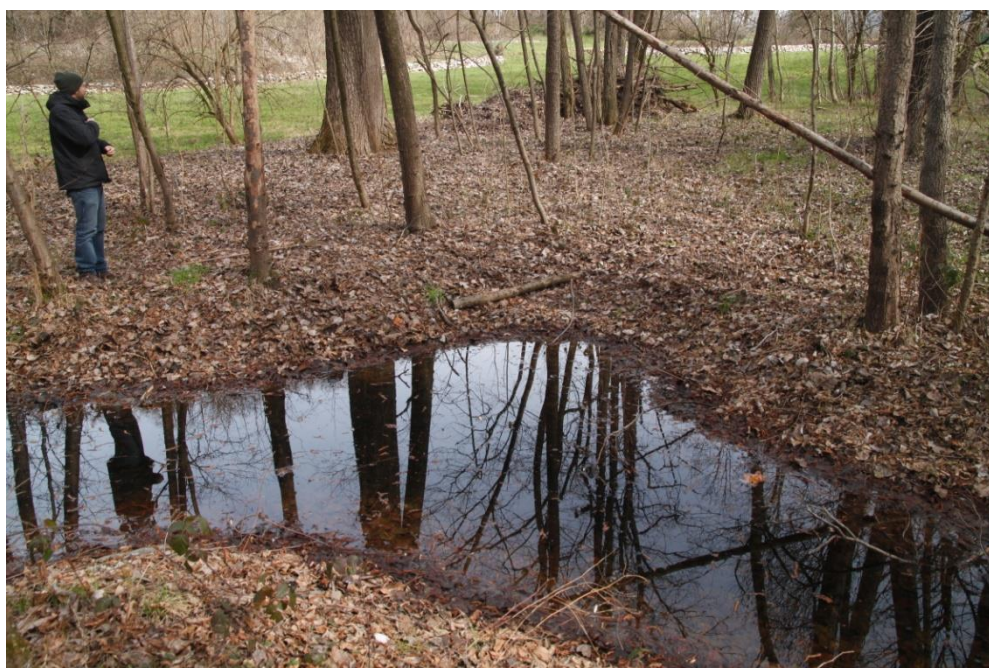
La pozza per anfibi a Brebbia risulta molto ben naturalizzata, marzo 2016.

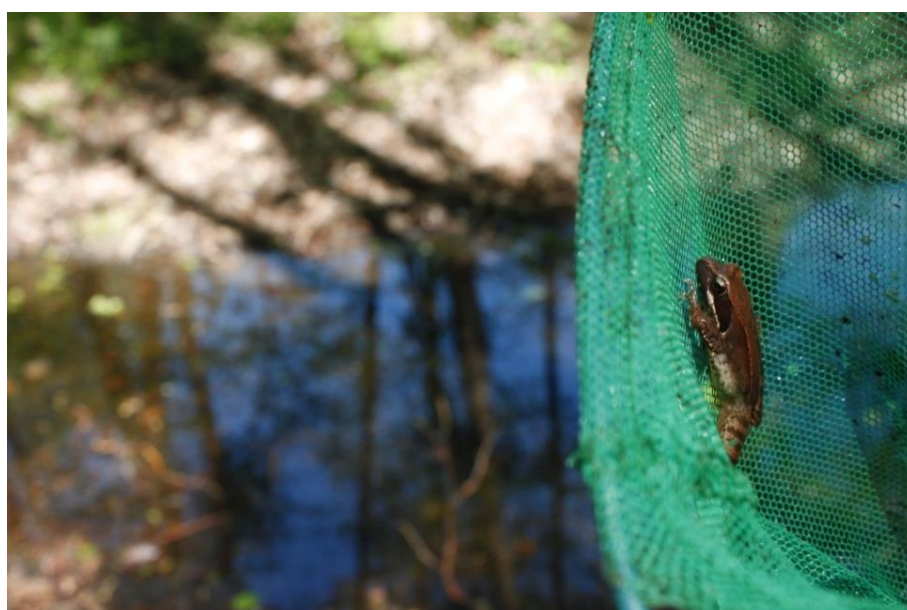
La colonizzazione della zona umida da parte di rana di Lataste è apparsa favorita dall'aggiunta di ramaglia per naturalizzare la pozza, aprile 2016.

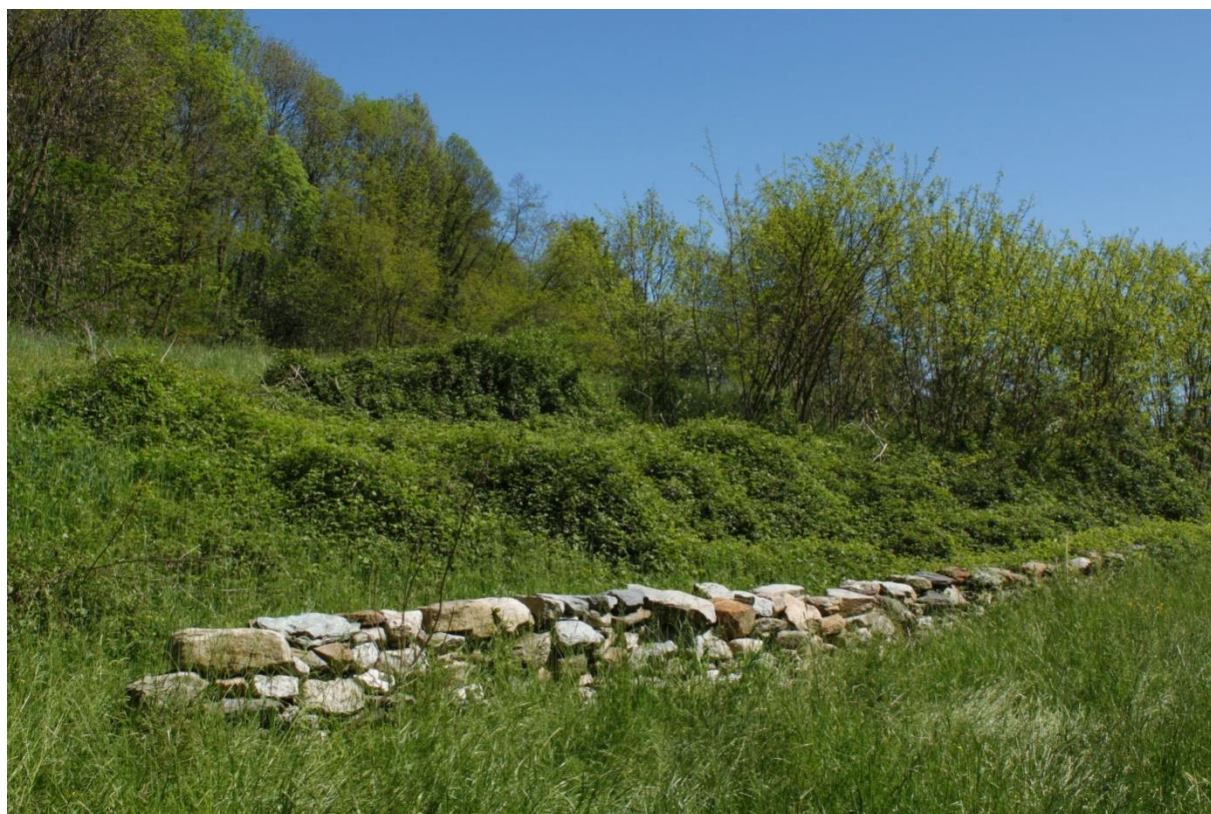
Veduta panoramica di un muretto a Brebbia nel corso dei monitoraggi per rettili, aprile 2016.

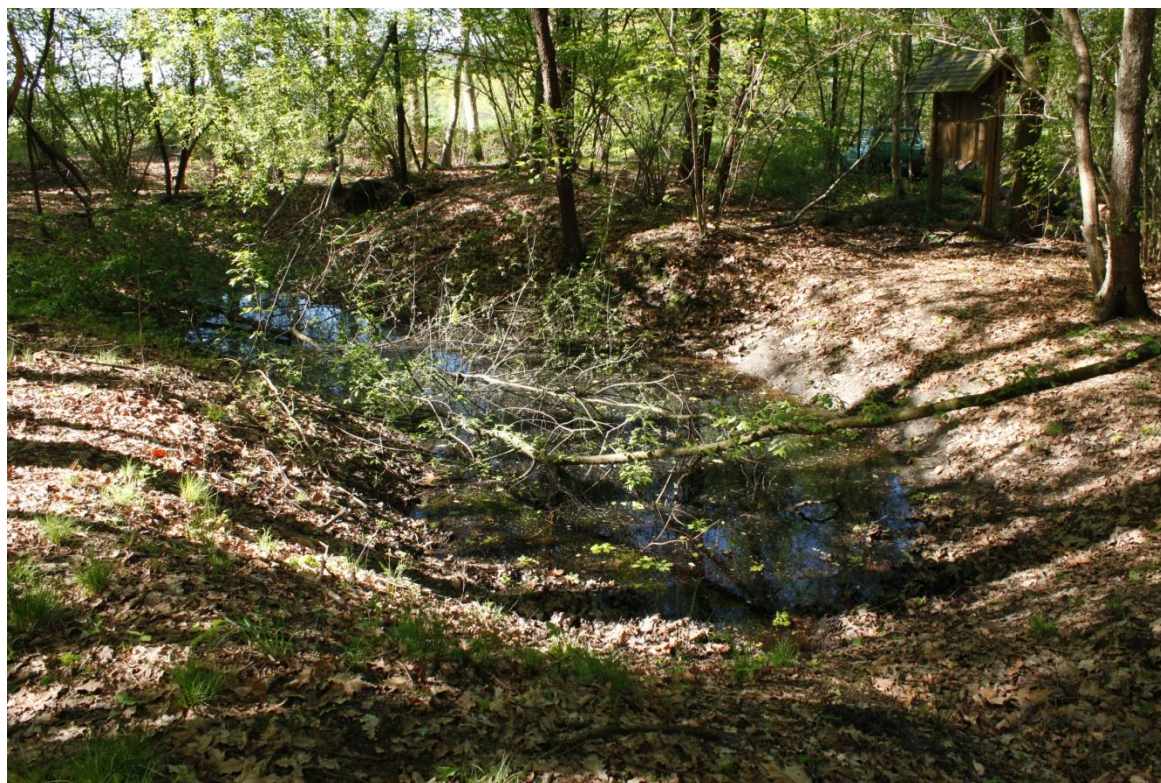
La pozza di Lentate Nord ben integrata nel contesto naturale preesistente, aprile 2016.

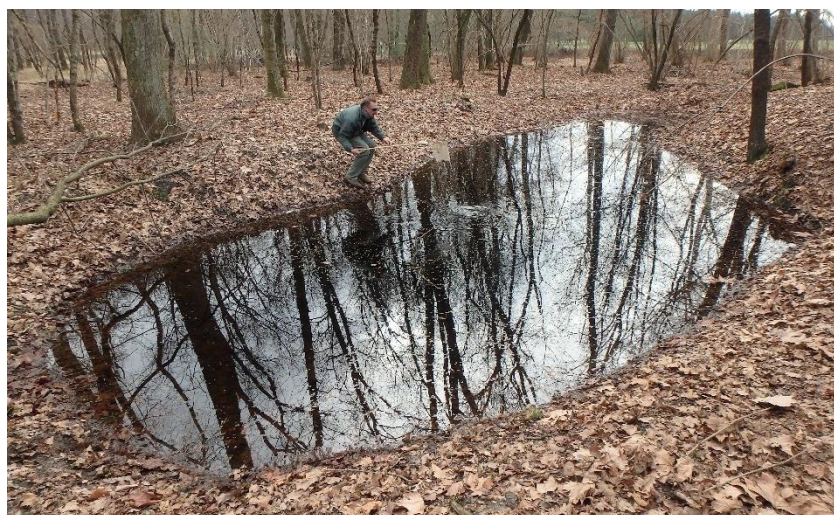
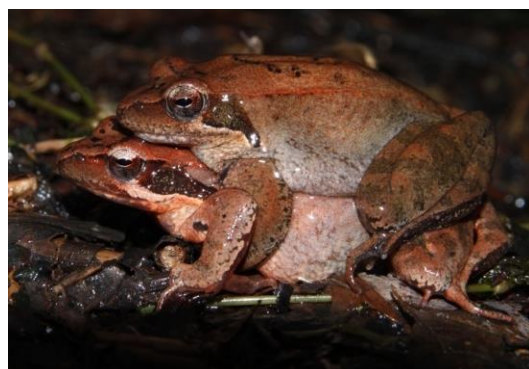
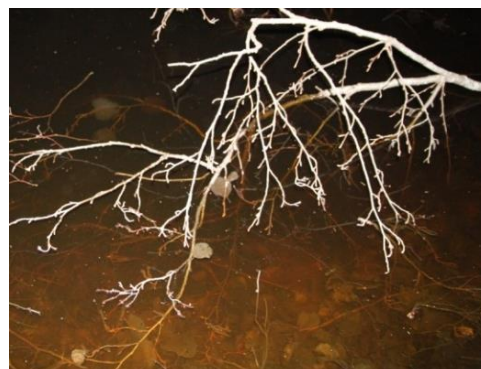
In alto, una fase dei rilevamenti condotti nel 2016; in basso, a destra ovature di rane rosse sulla ramaglia in acqua e a sinistra una coppia di rane di Lataste presso Lentate Nord, febbraio 2015.

Dal punto di vista dell'efficacia dei nuovi interventi, la pozza realizzata a Lentate si conferma essere una delle più riuscite. Infatti quest'area umida, che già nel 2014 era stata immediatamente occupata per la riproduzione sia dalla rana dalmatina che dalla rana di Lataste, è risultata essere ancora altamente idonea per entrambe le specie. Queste rane rosse hanno mostrato consistenze piuttosto elevate in termini di successo riproduttivo, con migliaia di girini rilevati nelle sessioni di aprile e maggio. Va sottolineato come per la rana di Lataste, specie inserita in Allegato II della Direttiva Habitat, l'esito sia da considerarsi estremamente positivo. Da segnalare anche la presenza di rana esculenta, rilevata prevalentemente con individui adulti nella tarda primavera. Nei prossimi anni la pozza potrebbe essere occupata anche dal rospo comune, che nei dintorni si riproduce con consistenze elevate, come segnalato dai volontari di Sesto Calende che ne salvaguardano l'attraversamento stradale durante le periodiche migrazioni riproduttive.

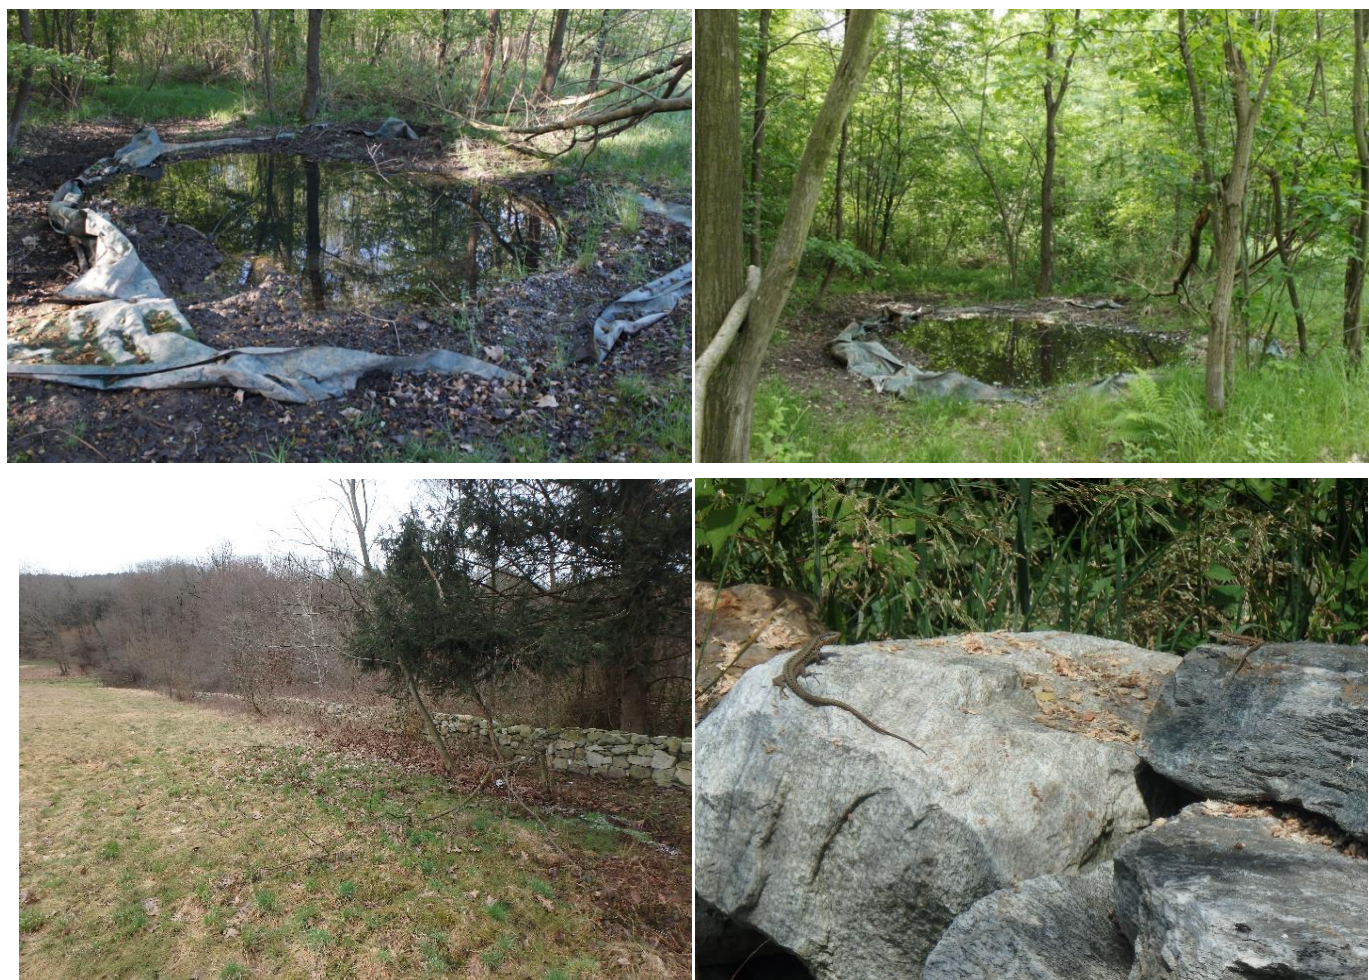
La pozza e il muretto realizzati nell'area di Lentate Sud, febbraio e maggio 2016. La naturalizzazione spontanea nel sito di intervento ne favorisce l'utilizzo da parte di rettili e microfauna.

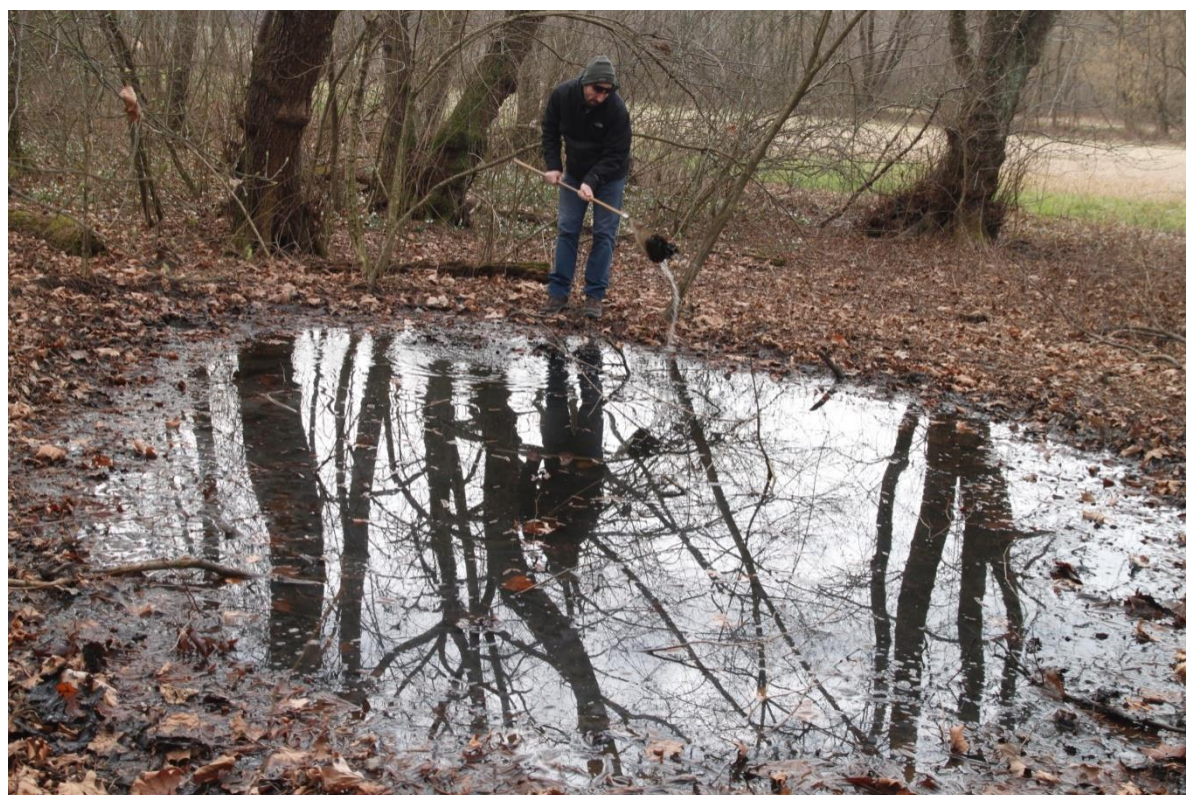
La pozza di nuova realizzazione presso Cascina Spazzacamino durante il monitoraggio di marzo 2016.

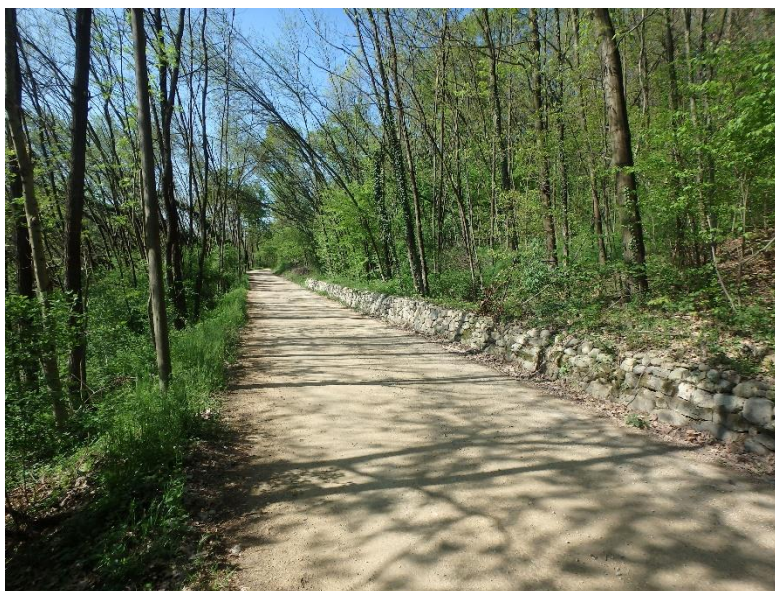
Il monitoraggio tardo primaverile lungo il muretto ripristinato, aprile 2016; in basso, un dettaglio della struttura molto ricca di cavità-rifugio.

La zona si conferma interessante per ciò che concerne l'idoneità per rettili grazie alla completa ristrutturazione del tratto di muretto a secco lungo circa 500 metri a margine dello sterrato che conduce alla zona umida indagata. Rispetto agli anni precedenti, nel 2016 è stata rilevata non solo la presenza della lucertola muraiola (50 individui complessivi tra aprile e maggio) ma anche il biacco, con un adulto osservato proprio al di sopra del muretto nella sessione di aprile. L'area è comunque molto idonea anche per specie come il ramarro, il saettone e le natrix (*Natrix natrix* e *N. tessellata*), il che sarà da verificare nel corso degli anni successivi.

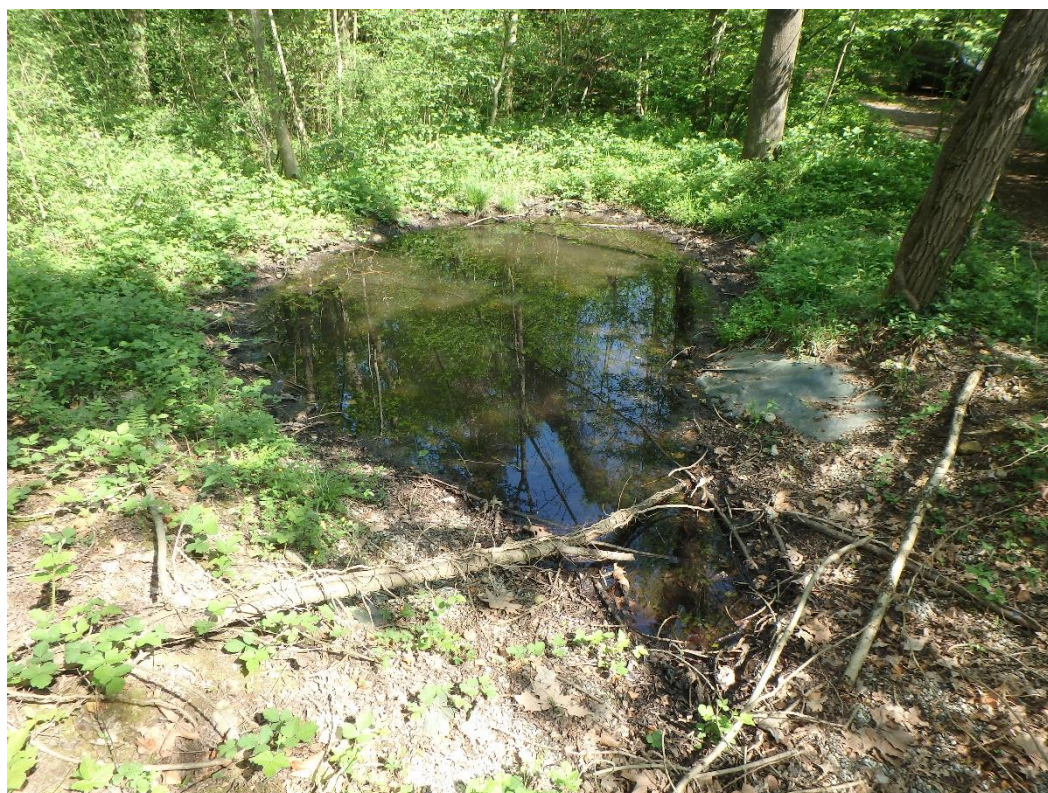
La nuova pozza del Laghetto dei Sabbioni ad aprile 2016.

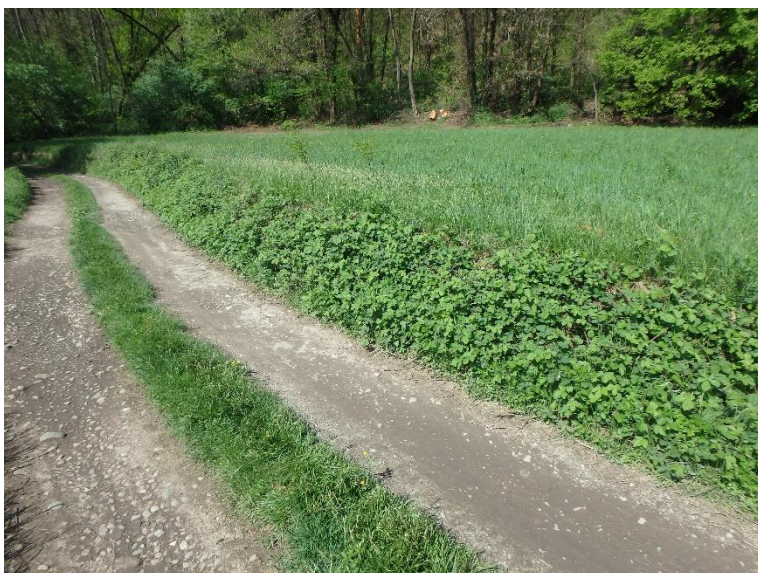
Il muretto a secco presente nei pressi di Villadosia a due anni dall'intervento di ripristino (in alto, aprile 2016) e alcune fasi del monitoraggio rettili del 2015 (destra), in cui si può notare l'eccessiva presenza di erba.

Nella prima parte dello sterrato che da Villadosia conduce alla C.na Ronco era stato ristrutturato il muretto a secco lungo circa 60-70 metri, già monitorato negli anni precedenti. In particolare erano stati ripuliti alcuni tratti eccessivamente coperti da vegetazione di tipo erbaceo, caratteristica non idonea per le potenziali specie di rettili presenti nell'area. Lungo il muretto e lungo la fascia di margine situata nelle vicinanze sono stati osservati complessivamente 16 adulti di lucertola muraiola e 1 adulto di biacco nella sessione di maggio, rilevato in fase di termoregolazione nella parte iniziale del muretto. Rispetto al 2012 non è stata più censita la natrice dal collare, tuttavia è plausibile che la specie sia presente in quest'area, sia per la forte idoneità ambientale che per l'abbondante quantità di anfi, importante risorsa alimentare per varie specie di serpenti.

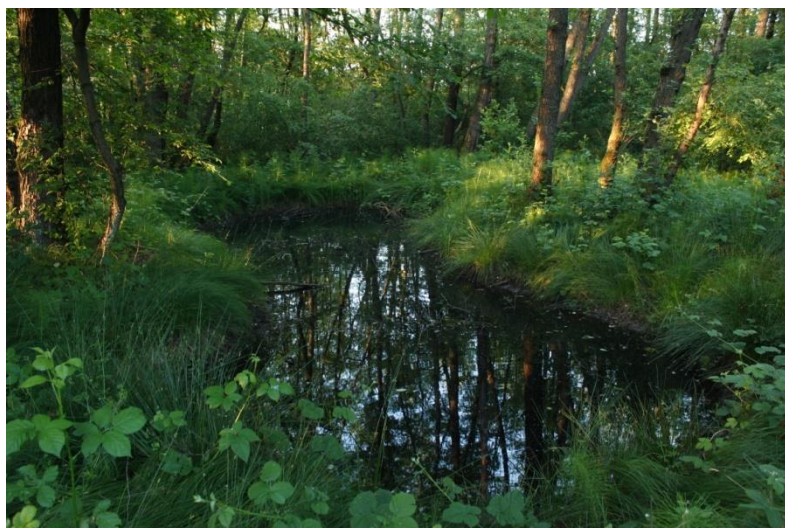
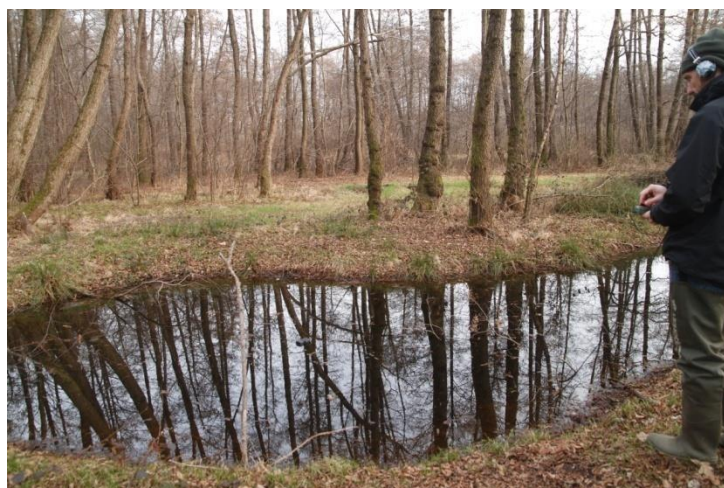
La pozza realizzata presso Valle Bagnoli; fase di monitoraggio tramite idrofono, marzo 2016.

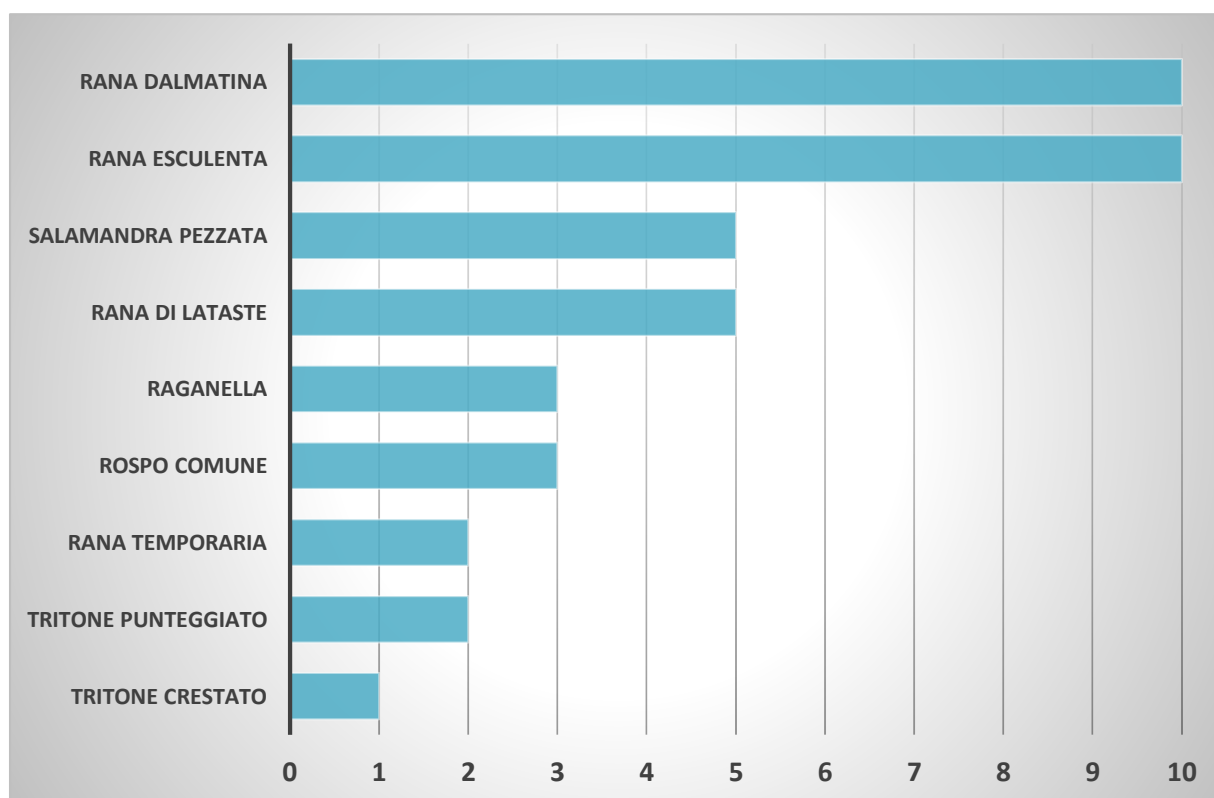
Figura 2. Numero di aree umide ripristinate o realizzate ex novo colonizzate dagli anfibi, distinti per specie.

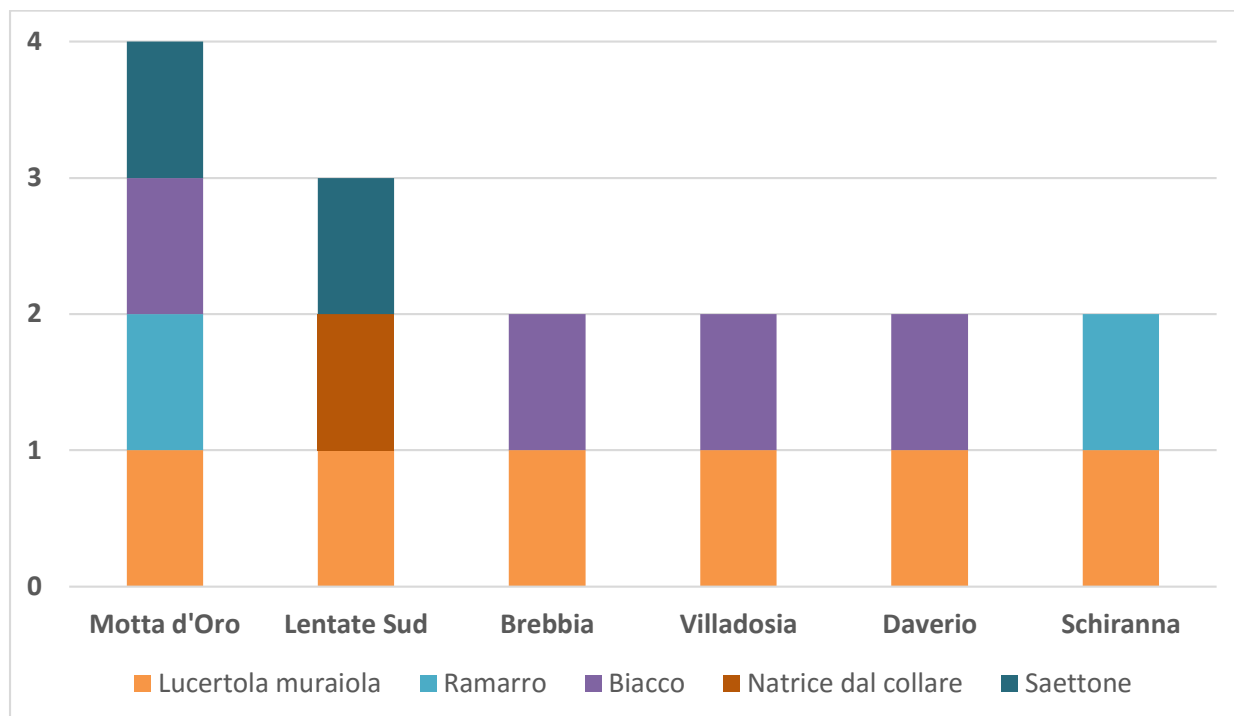
Figura 3. Ricchezza specifica relativa ai rettili nelle 6 zone in cui sono stati ristrutturati o realizzati nuovi muretti nell'ambito del progetto LIFE "TIB".

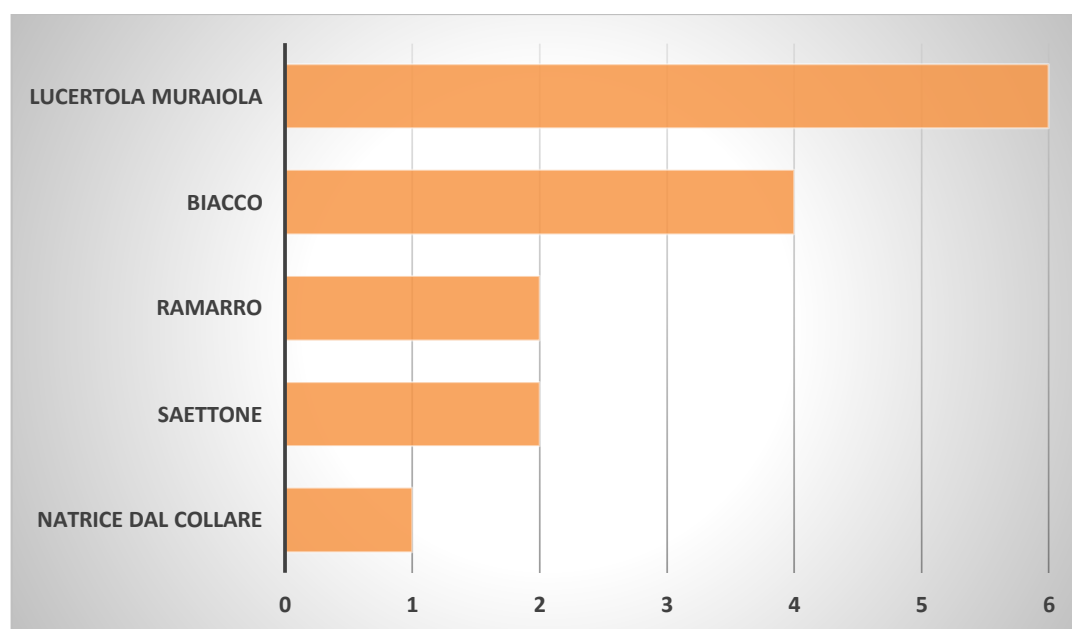
Figura 4. Numero di zone con muretti ristrutturati o realizzati ex novo occupati dai rettili, distinti per specie.

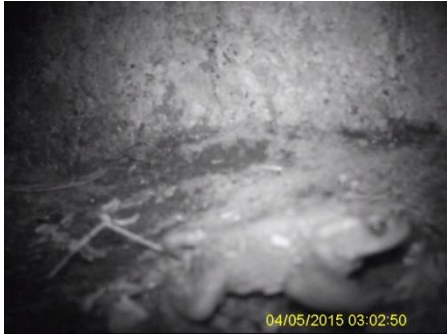
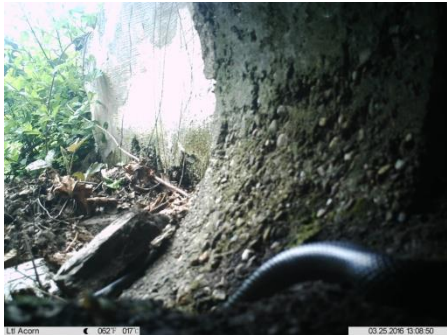
In alto, due passaggi di rospo comune nei sottopassi a Brinzio, marzo 2015;
sotto, due bicchi in transito nel sito C1a, marzo e aprile 2016.

Le problematiche constatate nel 2015 su due dei tre sottopassi presenti (separazione dalle barriere e interrimento) appaiono risolte nel 2016 con adeguata pulizia del fondo e barrieraggio raccordato all'entrata dei tunnel. Bisogna tuttavia imputare gli schiacciamenti stradali rilevati ad una carenza dal punto di vista dell'interrimento e/o della manutenzione delle barriere, che si presentavano sollevate in alcuni punti e non interrate, probabilmente a causa delle precipitazioni nevose tardive e anche abbondanti avvenute a marzo di quest'anno che hanno reso difficoltoso il mantenimento di tali strutture mobili.

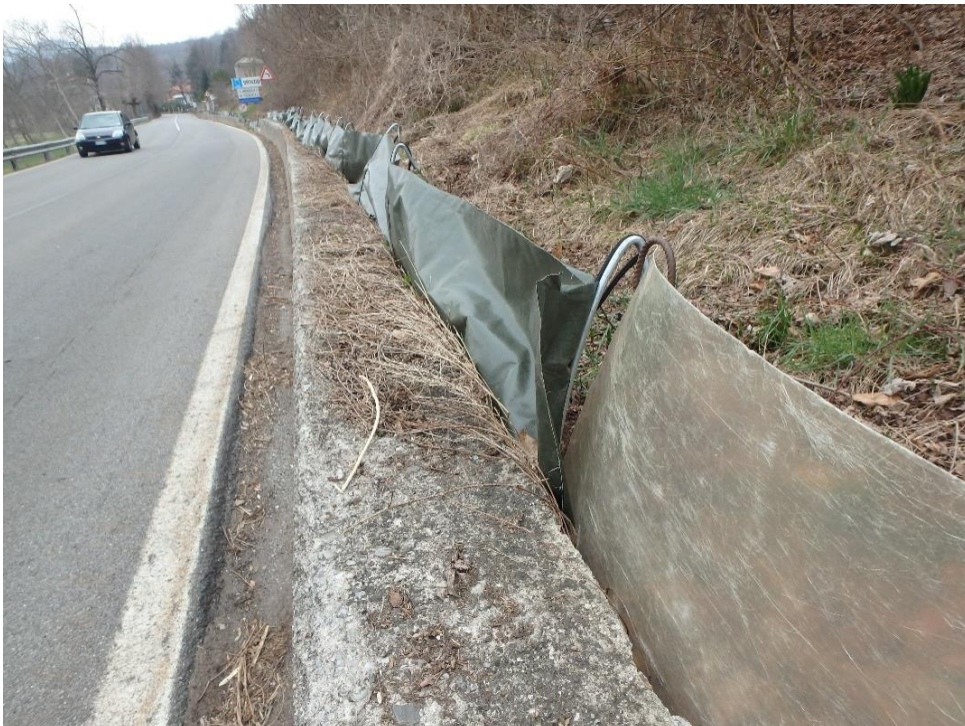
Un particolare della posa delle barriere temporanee presso i sottopassi per anfibi di Brinzio.
L'immagine mostra un'interruzione che è stata eliminata dopo la segnalazione ai volontari.

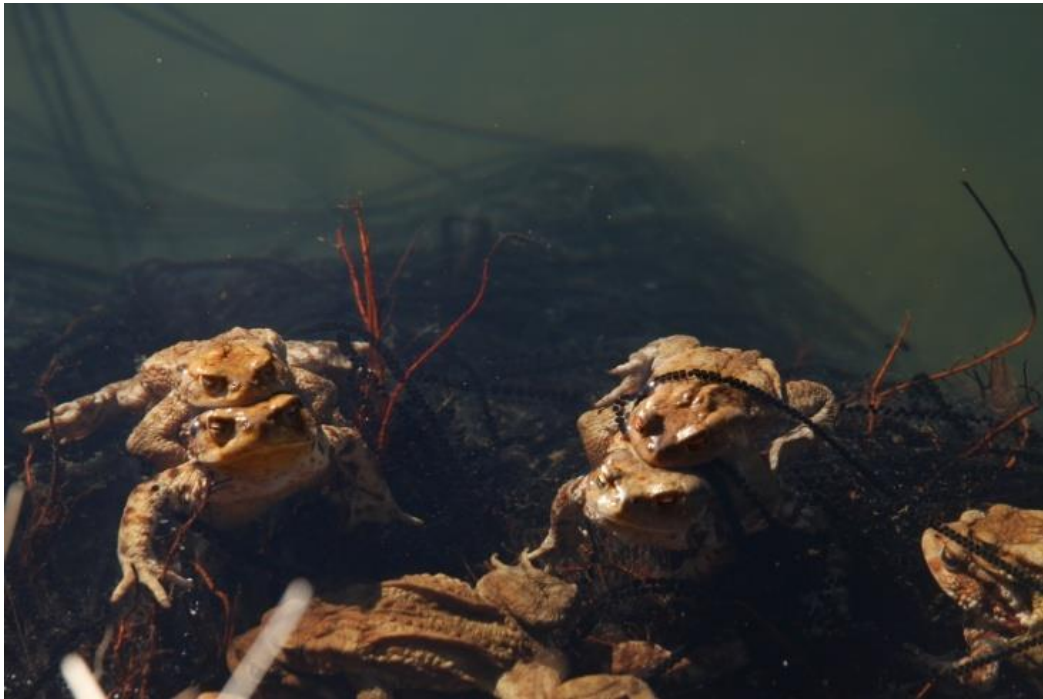
Sopra, coppie di rospo comune nel laghetto adiacente al sottopasso, marzo 2015;
in basso, le barriere di convogliamento al sottopasso a marzo 2016.

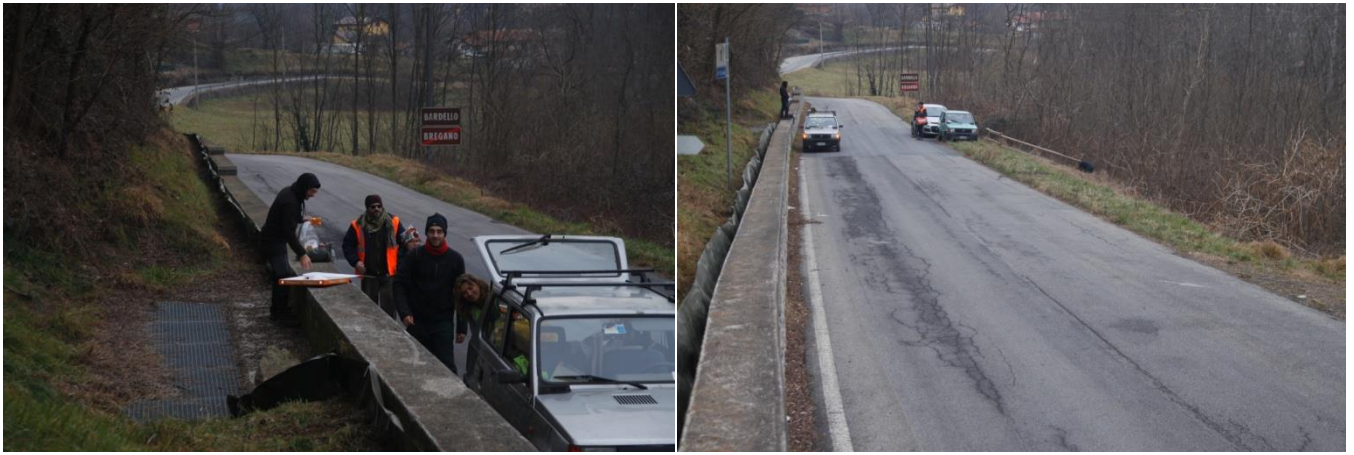
In alto la posa delle barriere anti attraversamento, febbraio 2016; sotto, una faina, e più in basso una volpe, nelle immagini scattate dalla fototrappola utilizzata nel sottopasso C1c, febbraio 2016.

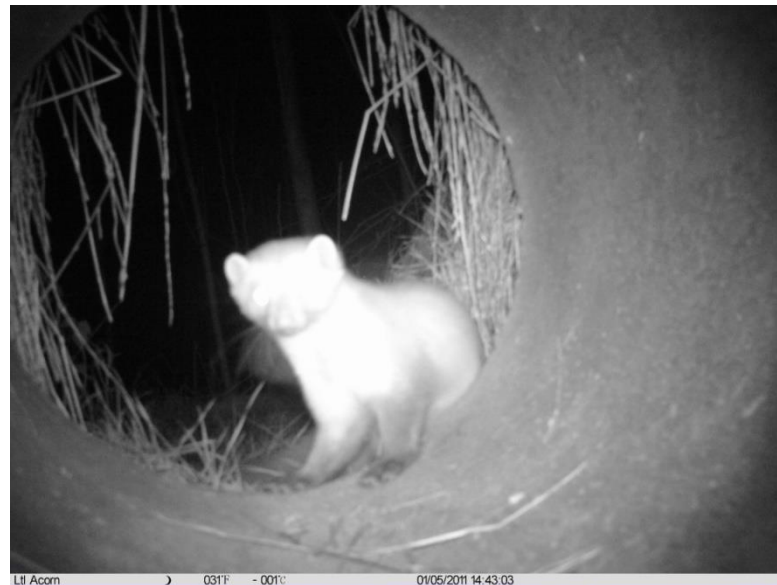
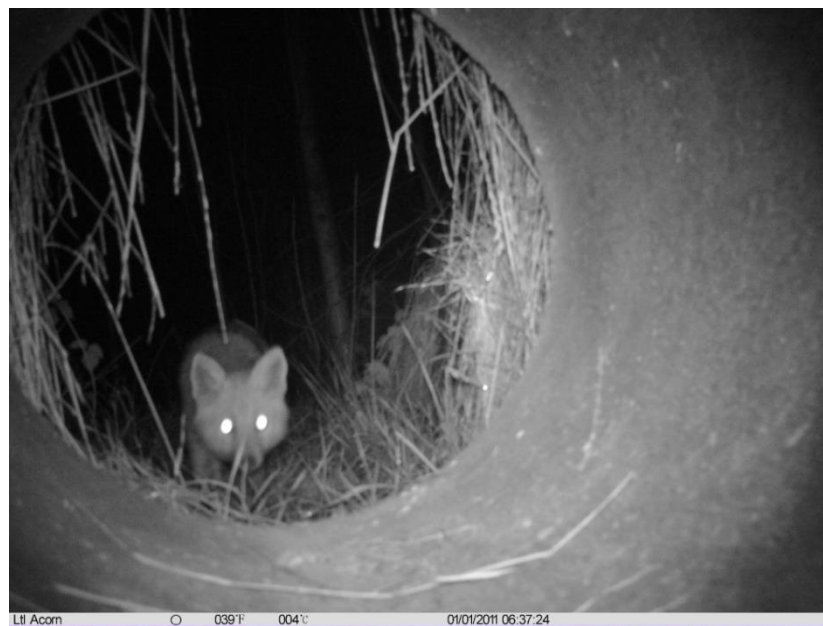
C1d – BREGANO	
Mappa di riferimento	
Dati generali	
N° sessioni effettuate	3
Specie censite	nessuna
Osservazioni rilevanti	Non sono stati fototrappolati anfibi

La porzione di strada interessata dai rilevamenti è situata nel comune di Bregano in via Roma, a pochi metri dal confine del SIC IT2010006 “Lago di Biandronno” ad una quota di circa 280 m. Il sottopasso creato per l’attraversamento stradale da parte degli anfibi è risultato essere adeguato alle necessità di numerose specie, tuttavia anche in questo caso nessun individuo è stato osservato tramite il monitoraggio con fototrappole.

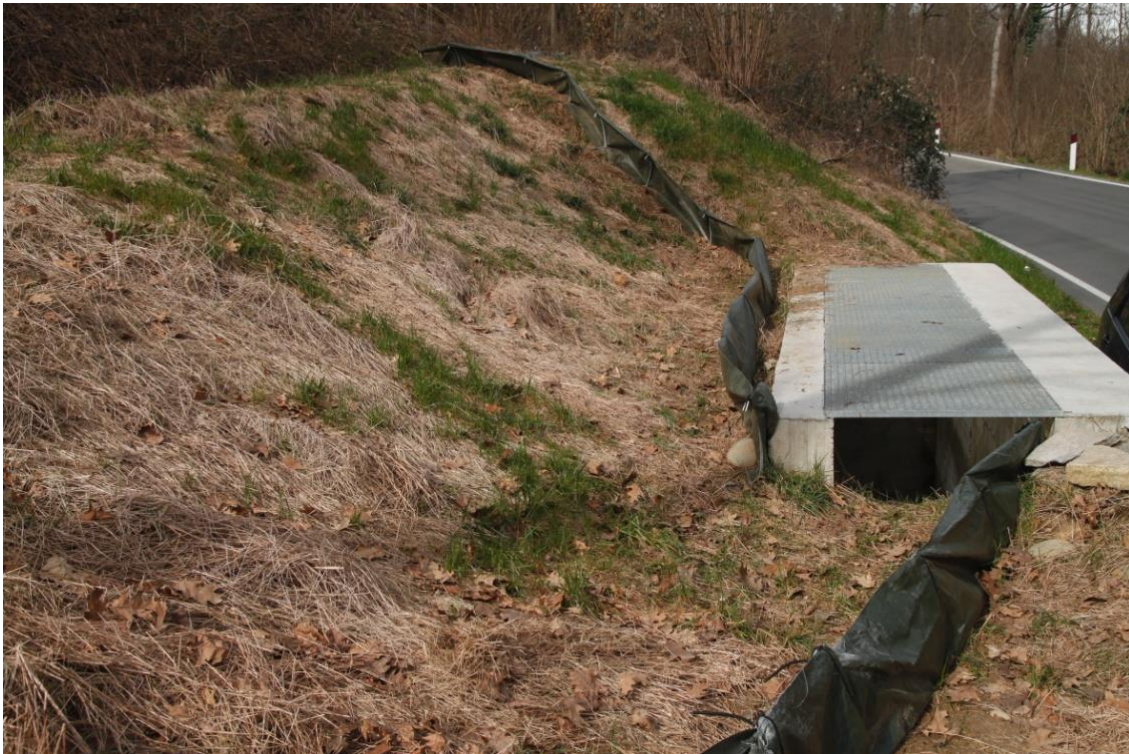
Il sottopasso per anfibi C1d, febbraio 2016;
in basso, si noti come le barriere poste siano più lunghe rispetto all'anno precedente.
