Progetto Rete Biodiversità

FASE 2 BIS: Azione R 1.9 Monitoraggi post Life

Monitoraggio degli Anfibi e dei Rettili Risultati 2016 e sintesi conclusiva

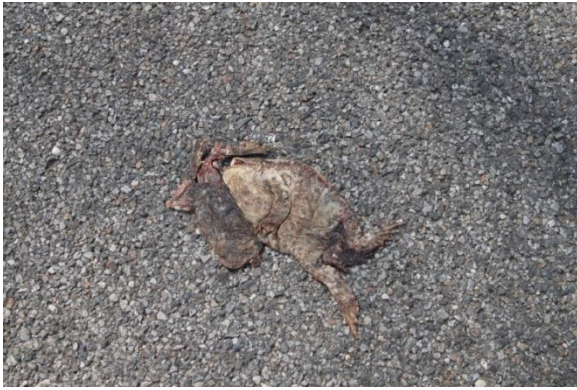
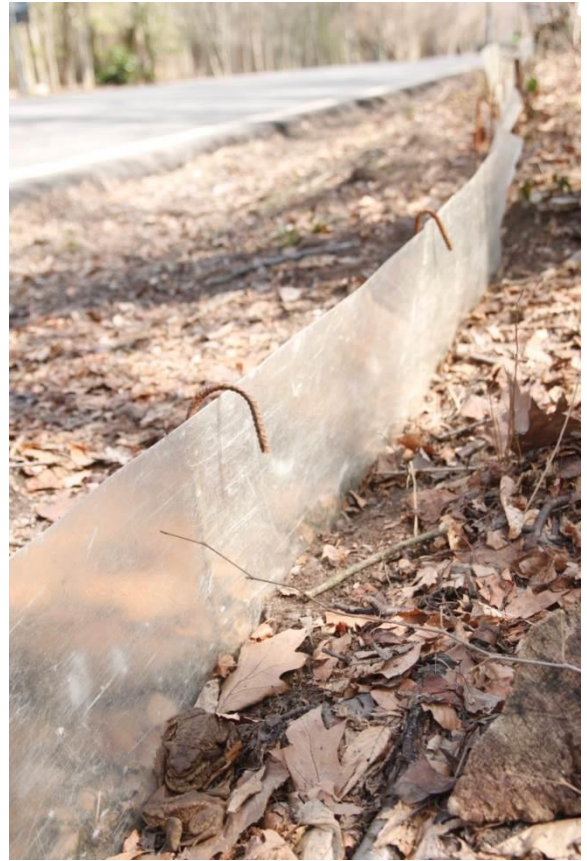
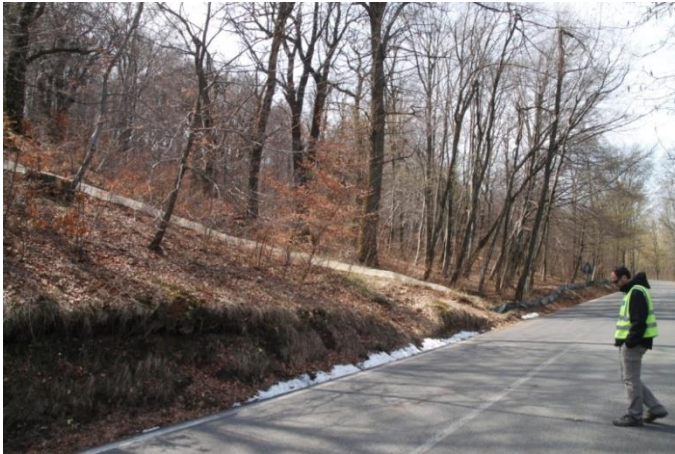
In alto a sinistra, rospi comuni investiti sulla carreggiata della SP45 nel sito di intervento C1e, visibile sotto nel rilevamento di marzo 2016; a destra, tre individui lungo la barriera mobile anti-attraversamento, marzo 2016; in basso, la zona umida che rappresenta un ottimo sito di riproduzione, situata nel terreno di proprietà adiacente al sottopasso.
