**CONNESSIONE E MIGLIORAMENTO DI HABITAT LUNGO IL CORRIDOIO
ECOLOGICO INSUBRICO ALPI - VALLE DEL TICINO**

LIFE10 NAT IT 241 TIB

Monitoraggio degli Anfibi e dei Rettili Risultati 2015 e sintesi conclusiva

AZIONI	E.2.4 e A5
AUTORI	Daniele Pellitteri Rosa, Guido Pietro Bernini, Roberto Sacchi Dipartimento di Scienze della Terra e dell'Ambiente Università degli Studi di Pavia
CODICE BUDGET	250
CODICE CUP	J22D11000310009

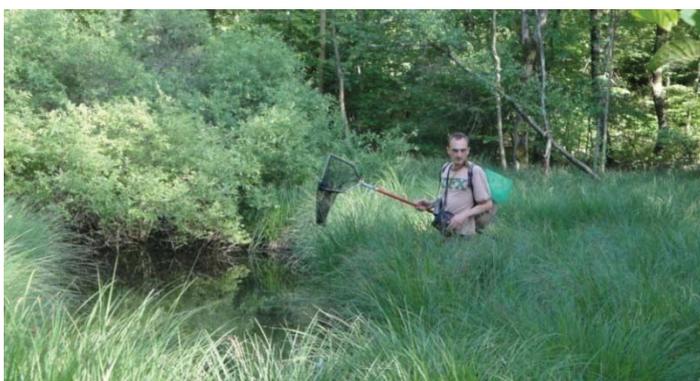
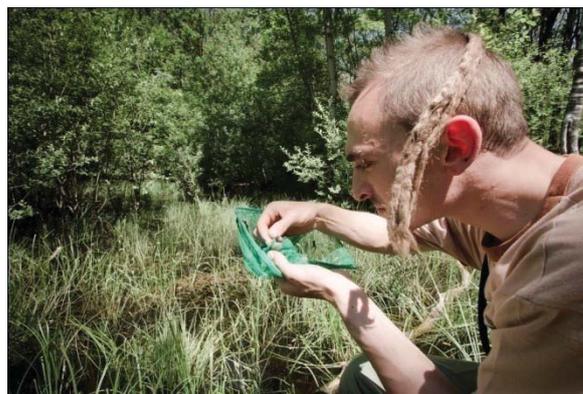
Ricerca di anfibi in una zona umida idonea alla riproduzione di urodela e anuri

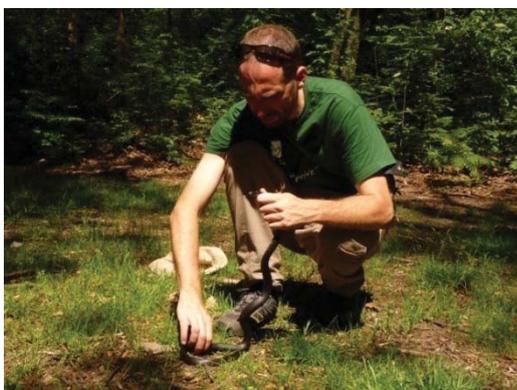
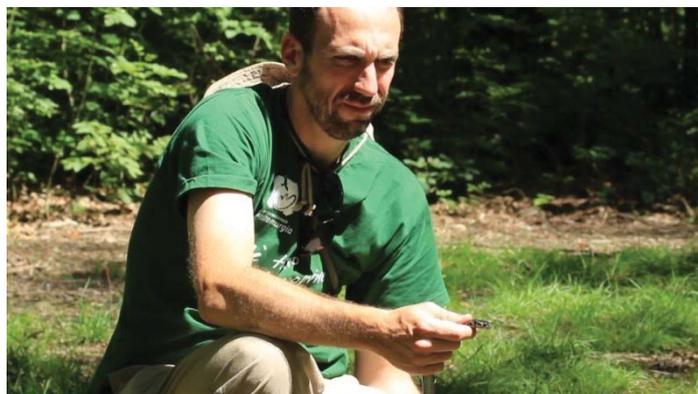
Per ciò che riguarda i **rettili**, i monitoraggi sono stati effettuati tramite il metodo del transetto lineare sia lungo i muretti a secco esistenti che lungo le fasce ecotonali nelle vicinanze dei punti in cui sono stati realizzati o restaurati i muretti e negli orari potenzialmente più idonei alle attività di termoregolazione. Tale metodo d'indagine consiste nella registrazione del numero di individui osservati da ciascun rilevatore durante una determinata unità di tempo, indagando tutti i microhabitat favorevoli in condizioni climatiche giudicate idonee per l'attività delle specie studiate.

Fase di cattura di un biacco (*Hierophis viridiflavus*) nel corso di un transetto lineare, metodo di monitoraggio adottato per il censimento dei rettili

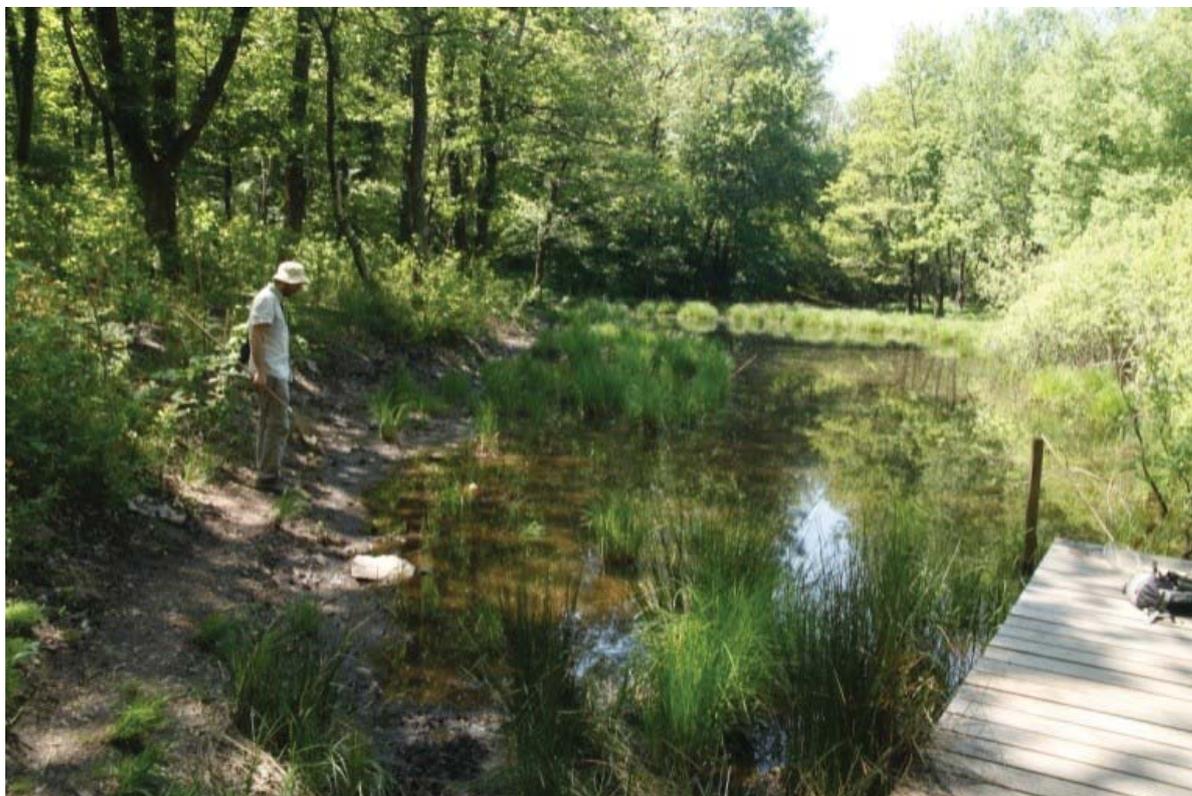
Il laghetto della Motta d’Oro un anno dopo l’intervento, maggio 2015

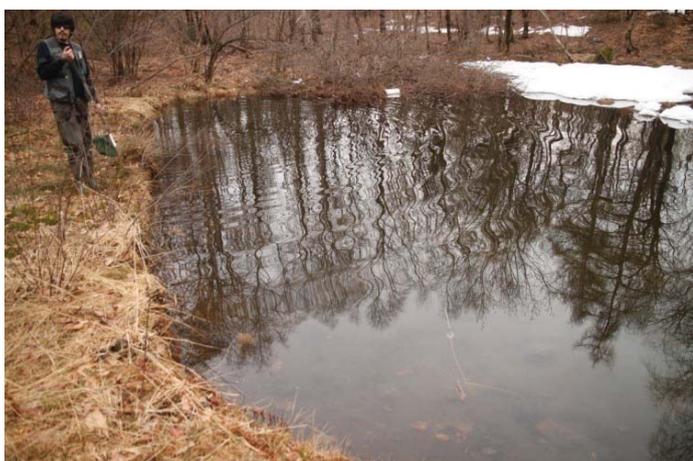
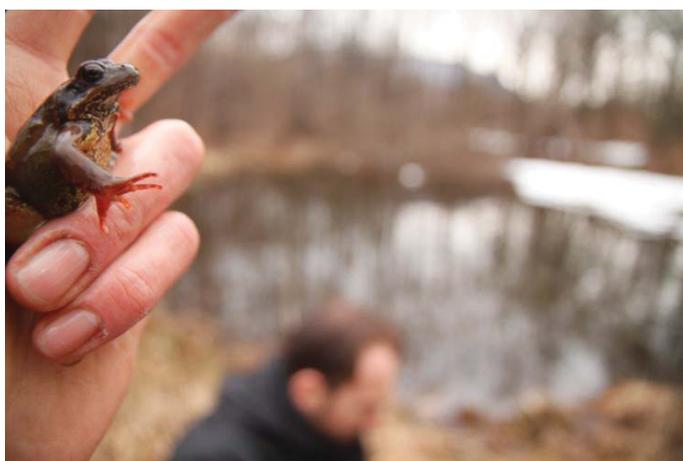
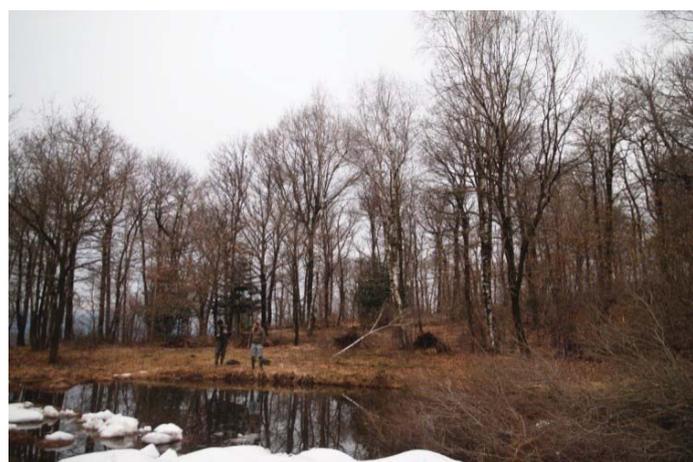
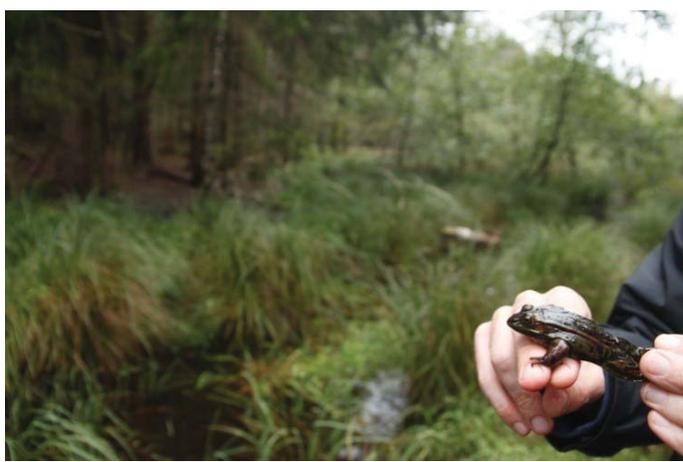
Gli interventi effettuati hanno permesso di riaprire una zona umida di torbiera che era soggetta a graduale scomparsa per interrimento, anche a causa delle numerose piante esotiche presenti al suo interno e che sono state rimosse. Dal punto di vista degli anfibi, l'aumento della superficie disponibile di acqua permanente è molto evidente.

In alto, il sito di intervento presso la torbiera del Pau Majur e una femmina di rana temporaria, marzo 2015; in basso, una veduta panoramica del sito di intervento e un adulto di rana verde catturato poco lontano, marzo e settembre 2015

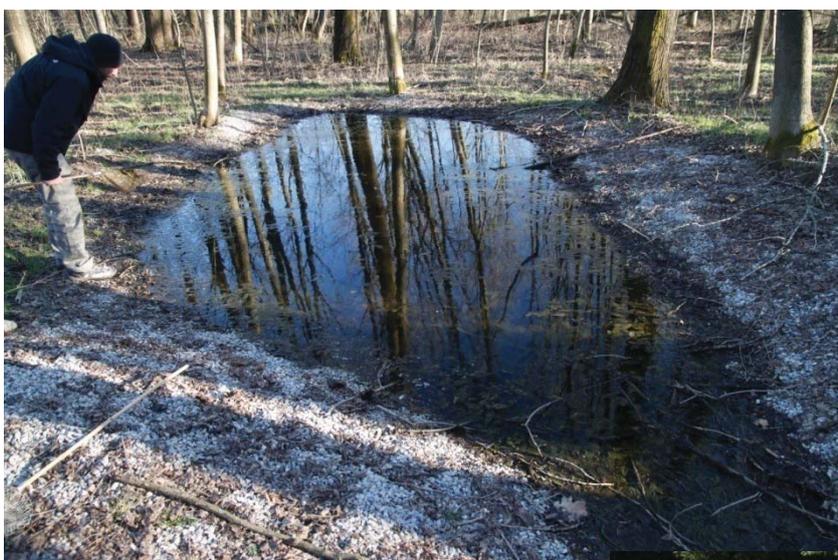
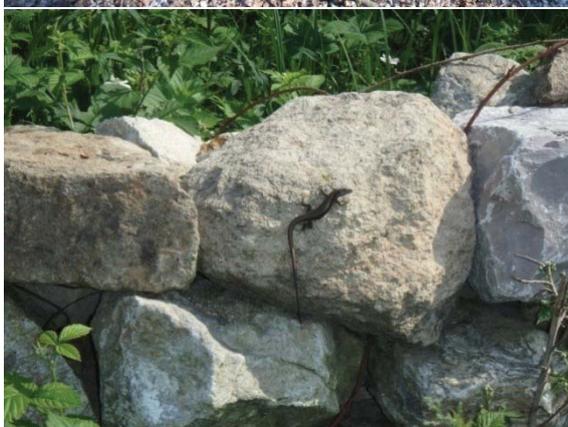
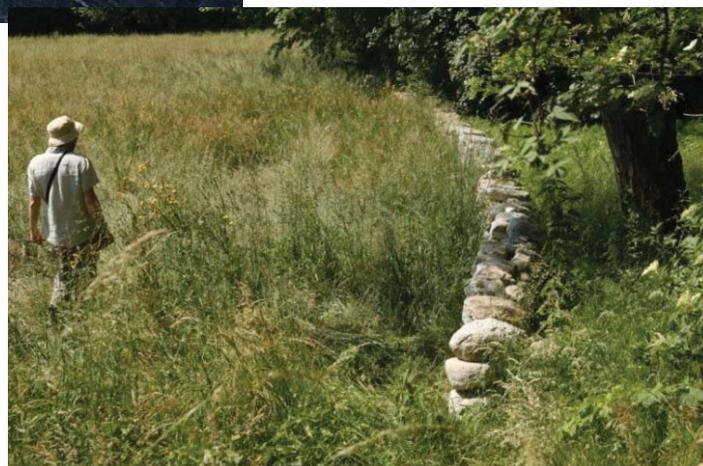
In alto, la nuova zona umida e un'ovatura di rana dalmatina nel sito, febbraio 2015; in basso, un adulto di lucertola muraiola e una fase dei rilevamenti sul muretto a secco della Schiranna, maggio 2015

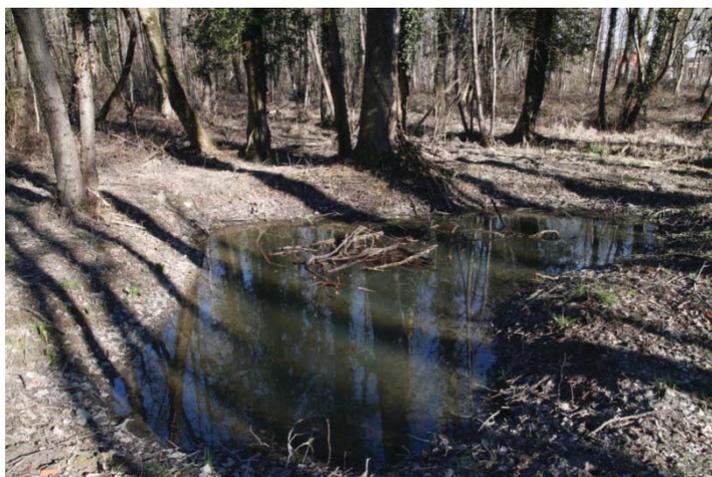
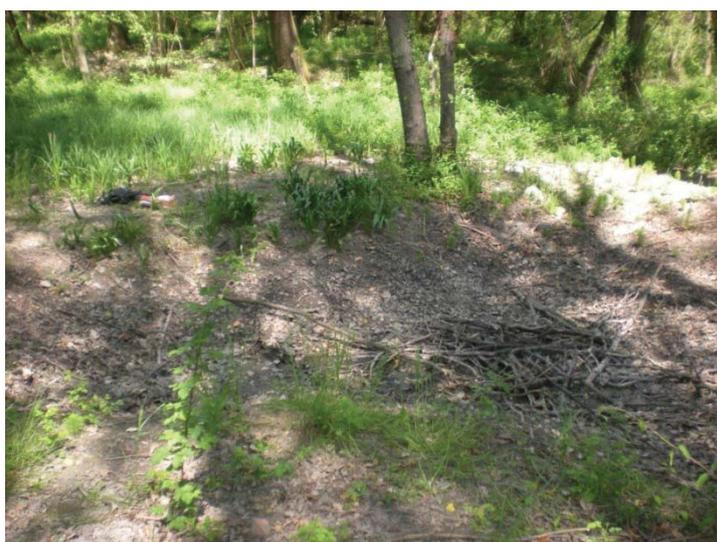
La nuova pozza realizzata a Cocquio Trevisago: in alto il sopralluogo di febbraio 2015, in basso un evento di asciutta della pozza documentato a maggio 2015

In quest'area sono state confermate le interessanti zone umide rilevate nel corso degli anni precedenti, con l'aggiunta di alcuni fossi nei dintorni caratterizzati dalla presenza di numerosi anfibi. I dati a cui si fa qui riferimento, come per le altre aree di intervento, sono relativi alla sola pozza realizzata, la quale era stata conclusa nella tarda primavera del 2014. Pertanto il 2015 è stato il primo anno solare in cui poter verificare l'efficacia dell'intervento a favore degli anfibi. Sono state complessivamente censite 2 specie, sebbene con consistenze piuttosto basse: si tratta della salamandra pezzata, osservata a metà marzo grazie alla presenza di una larva, e la rana dalmatina, con 3 adulti censiti tra marzo e giugno. Nel corso del monitoraggio è stato tuttavia rilevato un serio problema relativo alla stabilità del livello dell'acqua, la quale in alcune uscite diverse da quelle citate in tabella, è risultata asciutta. Per assicurare a numerose specie di anfibi la possibilità di riprodursi in modo efficace, qui più attentamente che altrove andranno monitorati i livelli idrici per garantire una presenza costante di acqua.

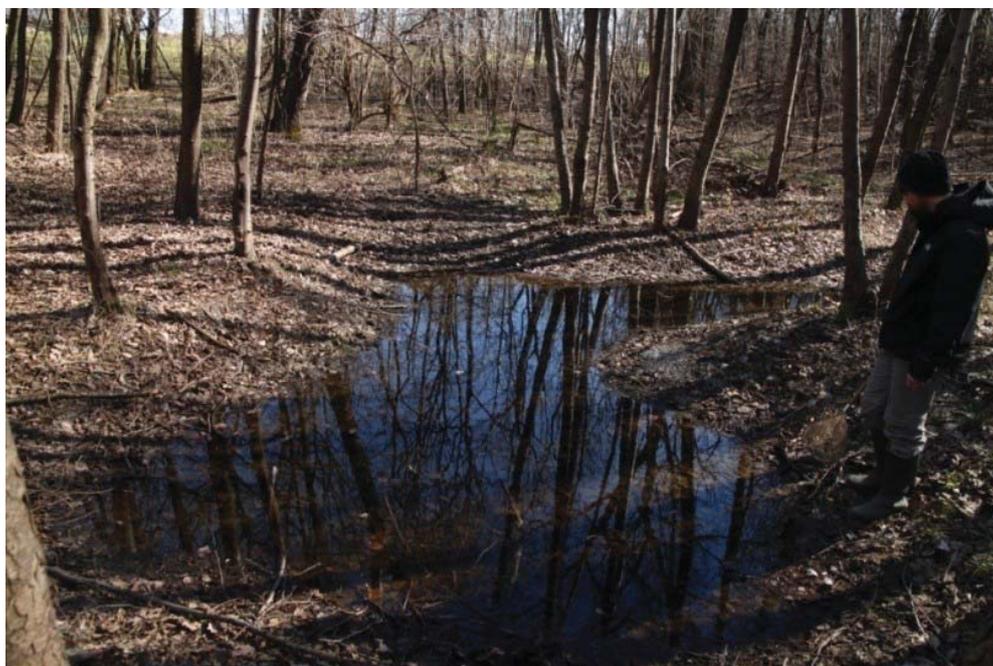
La pozza per anfibi a Brebbia risulta molto ben naturalizzata, febbraio 2015

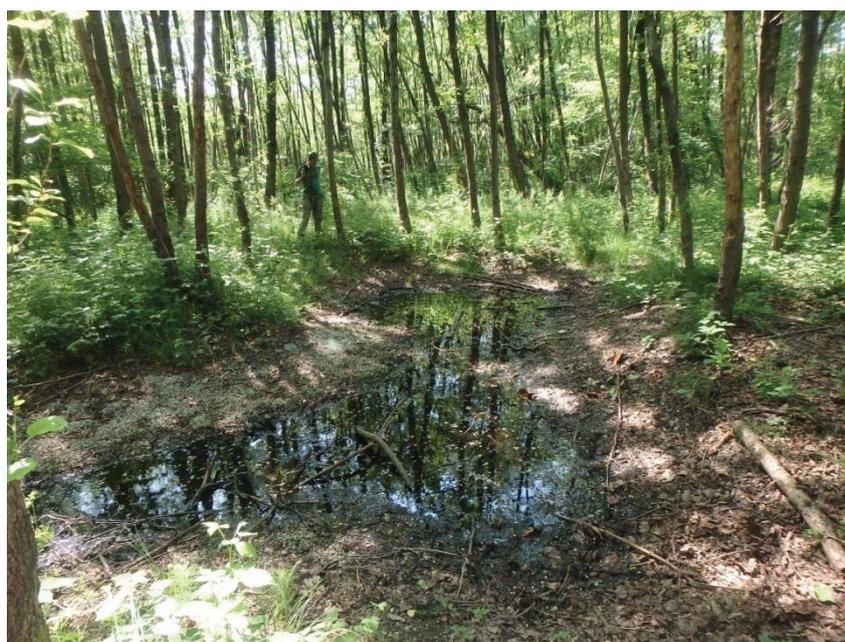
La colonizzazione della zona umida da parte di rana dalmatina con alcune ovature e migliaia di girini è apparsa favorita dall'aggiunta di ramaglia per naturalizzare la pozza, maggio 2015

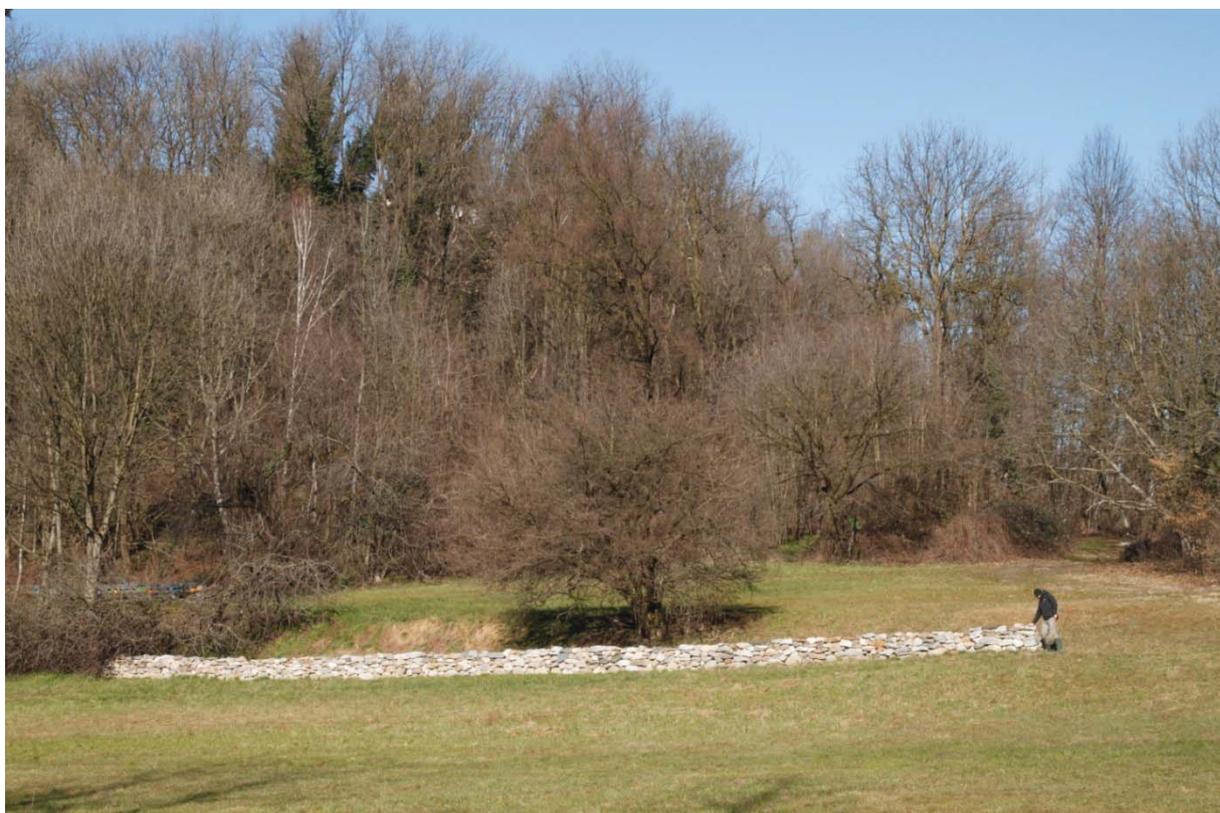
Nell'area indagata erano stati realizzati nuovi muretti di lunga metratura, nei dintorni dei quali è stata censita una sola specie di rettile nel 2015, ossia la lucertola muraiola. Le osservazioni sono riferibili a tutte le sessioni, in particolare quella di maggio con ben 15 individui adulti censiti sui muretti o nelle immediate vicinanze. Rispetto agli anni precedenti non sono più stati osservati individui di biacco, sebbene vada precisato che l'osservazione dei serpenti in generale non è semplice e la loro rilevabilità è spesso legata a fattori microclimatici che non sempre permettono di verificarne con certezza la presenza. Considerando i dati degli anni precedenti e il perdurare delle condizioni ottimali per rettili a Brebbia si confida sul fatto che l'intera area sia ancora abitata da una popolazione vitale di biacco e da serpenti in generale, i quali possono utilizzare i muretti sia come rifugio che per la fase di termoregolazione.

Veduta panoramica di un muretto a Brebbia nel corso dei monitoraggi per rettili, febbraio 2015

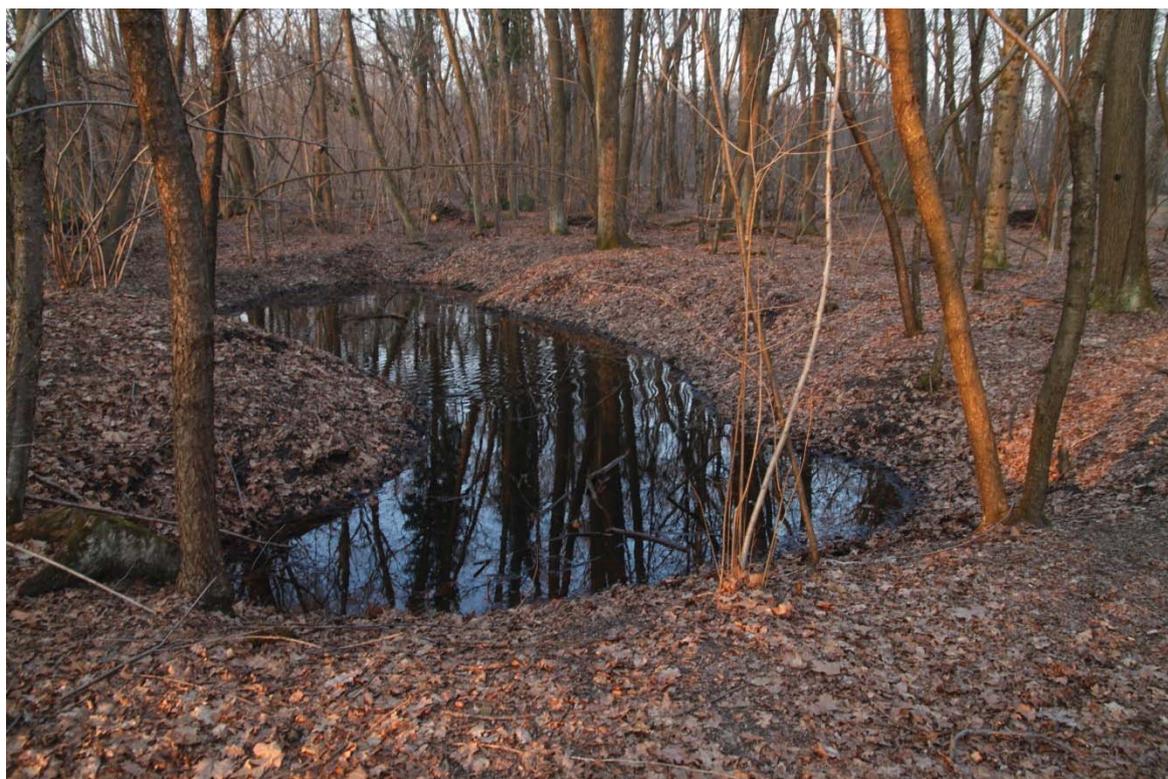
La pozza di Lentate Nord ben integrata nel contesto naturale preesistente, febbraio 2015

Dal punto di vista dell'efficacia dei nuovi interventi, la pozza realizzata a Lentate si conferma essere una delle più riuscite. Infatti quest'area umida, che già nel 2014 era stata immediatamente occupata per la riproduzione sia dalla rana dalmatina che dalla rana di Lataste, è risultata essere ancora altamente idonea per entrambe le specie di rane rosse. Delle due, la rana dalmatina è quella che ha mostrato le consistenze maggiori, sia in termini di maschi al canto, che di ovature deposte che infine di girini schiusi, raggiungendo cifre stimabili attorno alle 3000 unità. Va comunque sottolineato come per la rana di Lataste, specie inserita in Allegato II della Direttiva Habitat, l'esito sia da considerarsi estremamente positivo, visto che la specie è risultata presente e con consistenze riproduttive decisamente notevoli. Nei prossimi anni la pozza potrebbe essere occupata anche dal rospo comune, specie che nei dintorni si riproduce in seguito a periodiche migrazioni riproduttive.

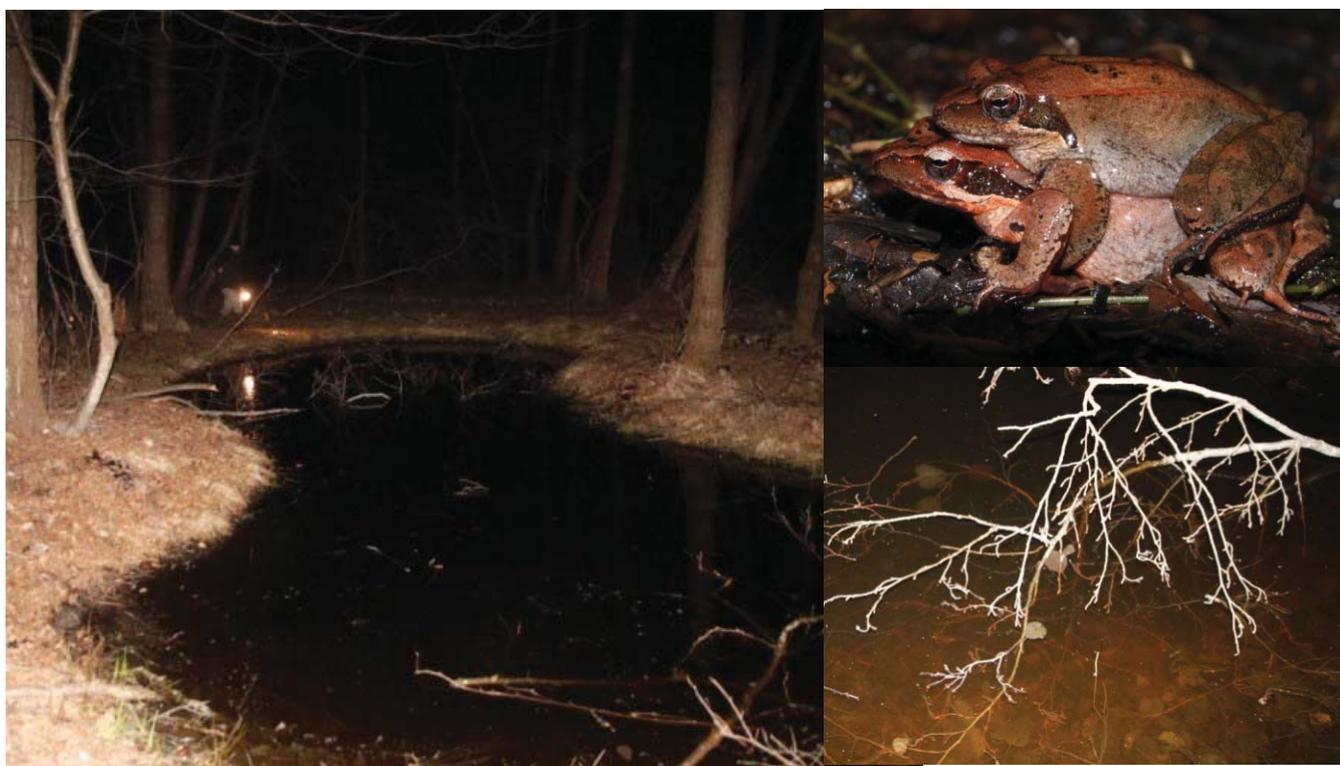
Una fase dei rilevamenti serali condotti alla pozza di Lentate Nord; a destra, in basso alcune ovature di rane rosse sulla ramaglia in acqua e in alto una coppia di rane di Lataste, febbraio 2015

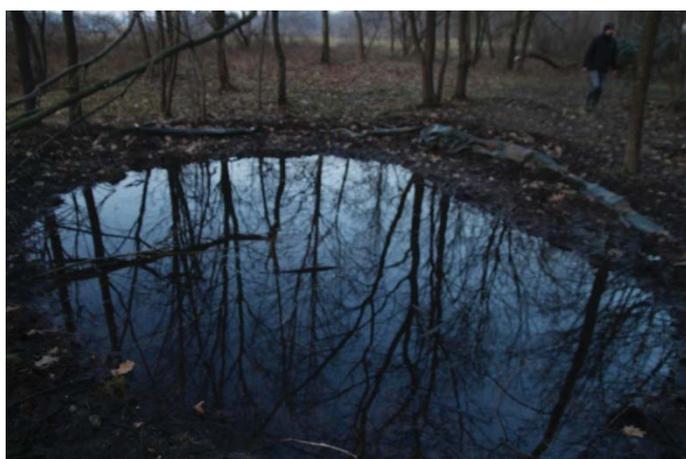
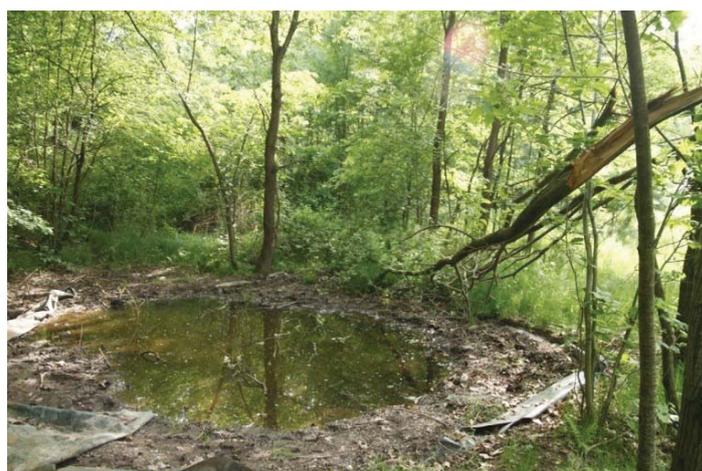
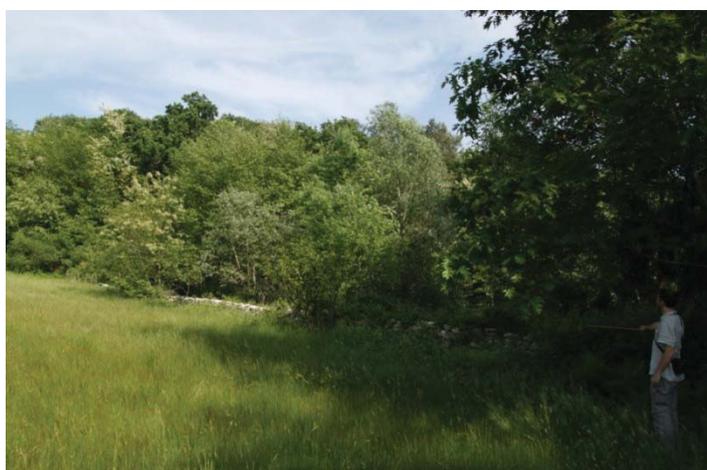
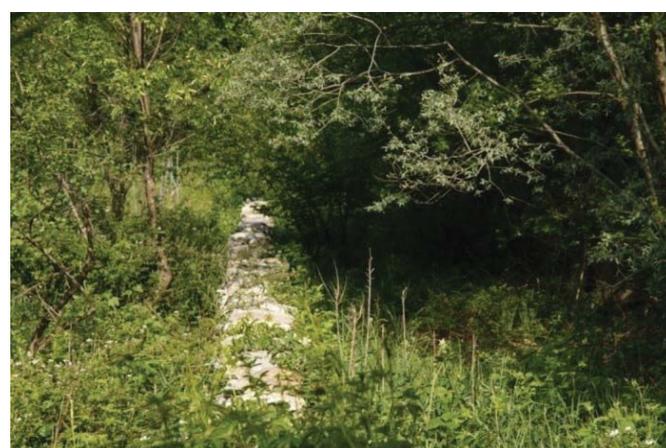
La pozza e il muretto realizzati nell'area di Lentate Sud, febbraio e maggio 2015.
La naturalizzazione spontanea nel sito di intervento ne favorisce l'utilizzo da parte di rettili e microfauna

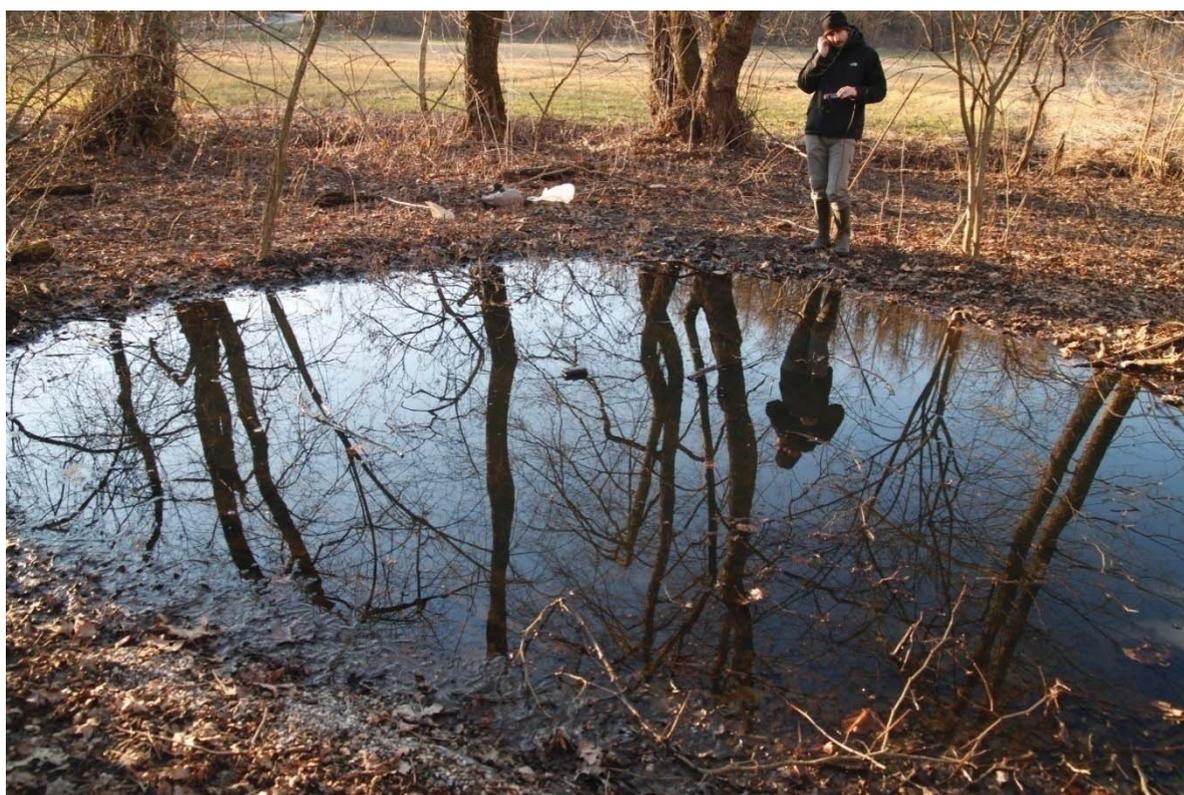
La pozza di nuova realizzazione presso Cascina Spazzacamino durante il monitoraggio mediante idrofono delle vocalizzazioni riproduttive delle rane rosse, febbraio 2015

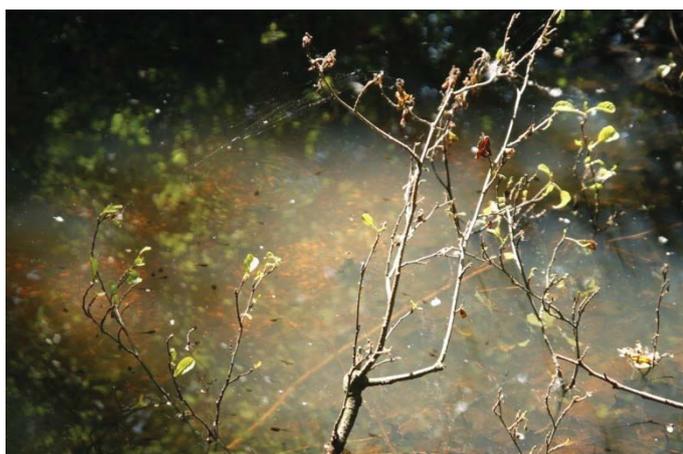
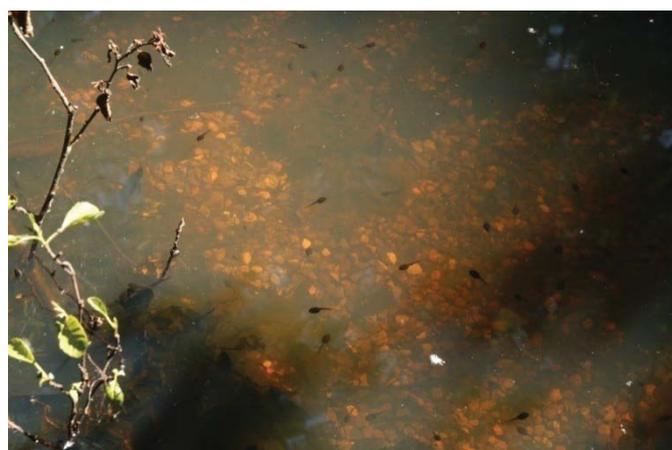
La pozza di nuova realizzazione creata nei pressi di Daverio non aveva fatto emergere alcuna presenza di anfibi nel corso del monitoraggio del 2014, nonostante l'elevata idoneità e la presenza di una vasta zona umida nelle vicinanze in cui molte specie di anfibi si riproducono da anni. Tuttavia, nel corso del 2015 la pozza è stata ampiamente utilizzata da 3 specie, segno che per risultare valida per l'utilizzo da parte degli anfibi era necessario raggiungere una condizione di maggiore naturalità. Da segnalare quindi la presenza di 2 specie di rane rosse che qui si sono riprodotte, in particolare la rana dalmatina con 12 ovature e circa 700 girini, e la rana di Lataste, con 4 ovature e un centinaio di girini. Infine, va segnalata anche la presenza della rana esculenta nel periodo tardo primaverile con alcuni individui adulti rilevati all'interno della pozza. Rispetto al 2014 non è più stato fortunatamente segnalato il gambero della Louisiana, possibile minaccia per gli anfibi.

La nuova zona umida appare colonizzata dalle rane rosse con centinaia di girini (sotto, un particolare), maggio 2015

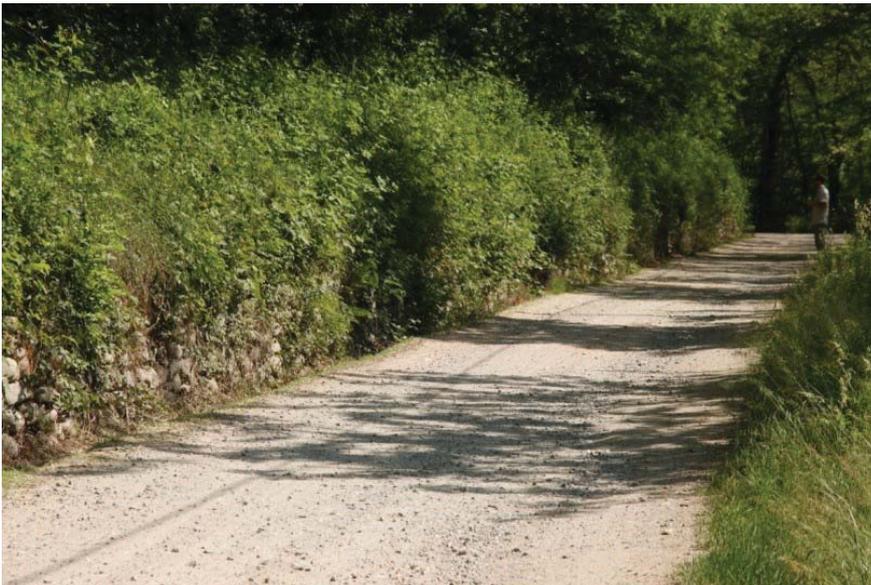
Il monitoraggio tardo primaverile lungo il muretto ripristinato; a destra, dettaglio della struttura molto ricca di cavità-rifugio, maggio 2015

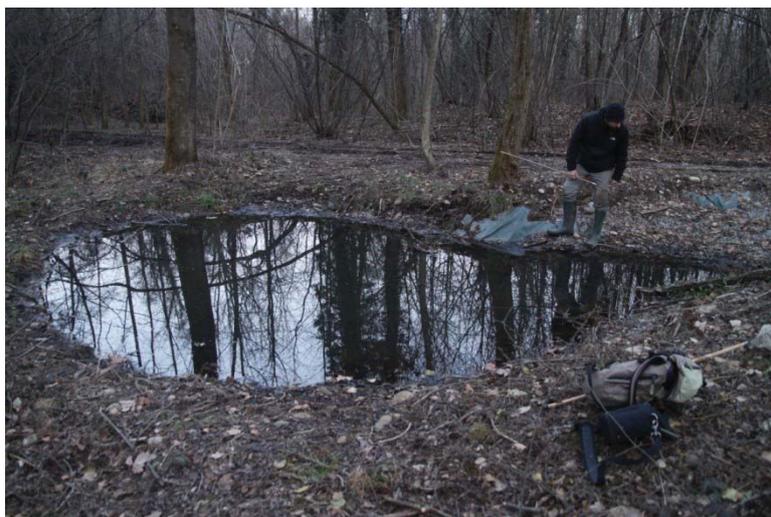
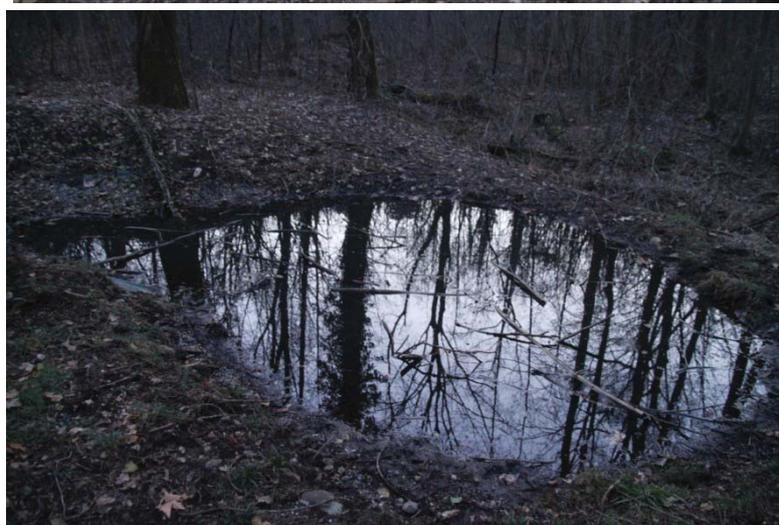
La nuova pozza del Laghetto dei Sabbioni; in basso si noti l'aggiunta di ramaglia, febbraio 2015

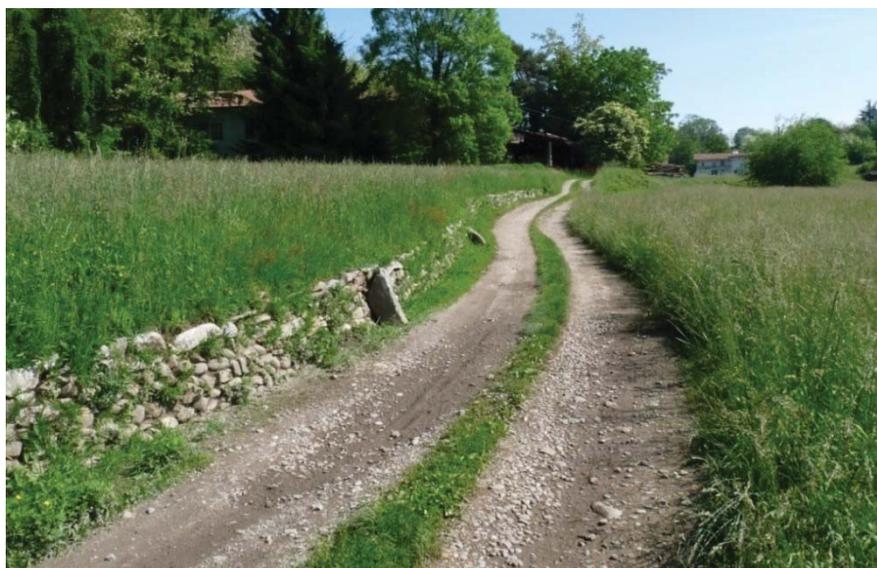
Il muretto a secco presente nei pressi di Villadosia dopo l'intervento di ripristino (in alto) e alcune fasi del monitoraggio rettili del 2015 (destra), in cui si può notare l'eccessiva presenza di erba

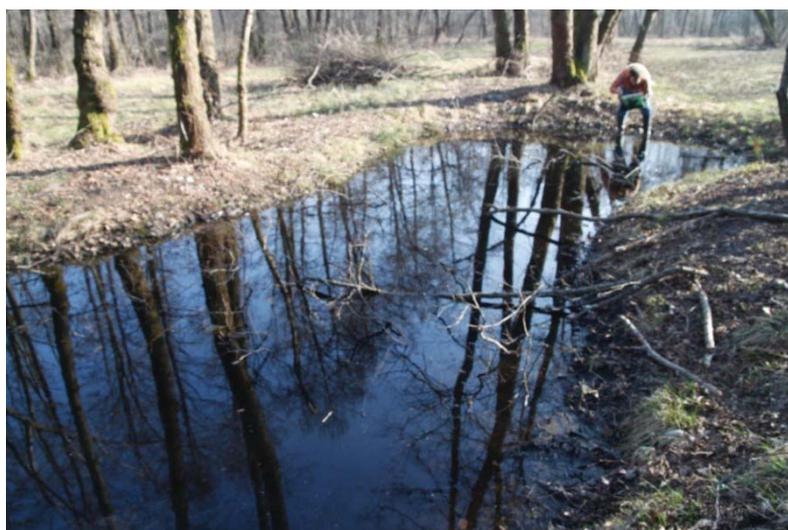
La pozza realizzata presso Valle Bagnoli; in basso, sulla sinistra, una rana dalmatina in attività nel sito di intervento e diverse ovature sulla ramaglia utilizzata per la naturalizzazione, marzo 2015

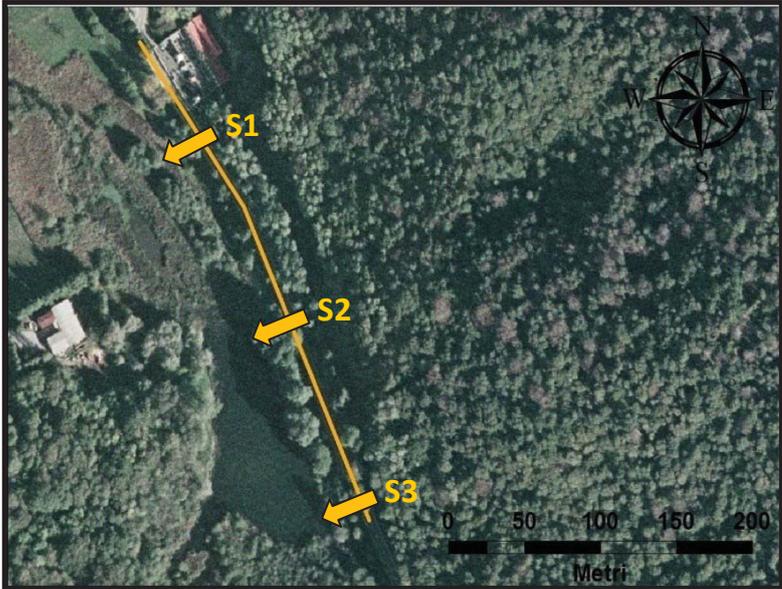
Specie censite	Rospo comune Rana temporaria	
Osservazioni rilevanti	In questo tratto sono presenti 3 sottopassi. Quello situato a metà (S2) presenta un problema di separazione dalle barriere e risulta dunque aggirabile dagli anfibi. Il sottopasso S3 mostra interrimento con massiccia presenza di sassi in ingresso.

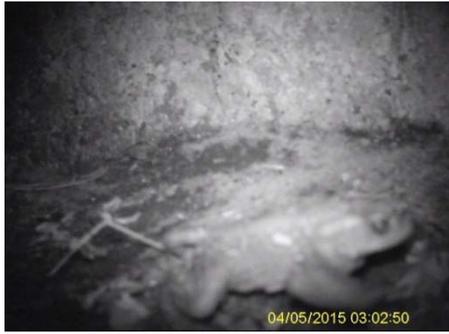
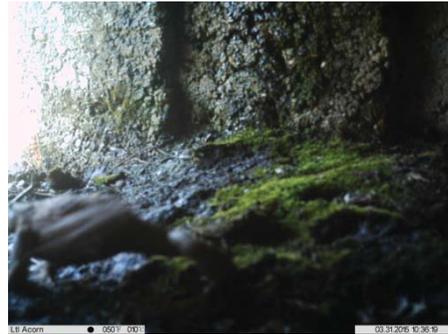
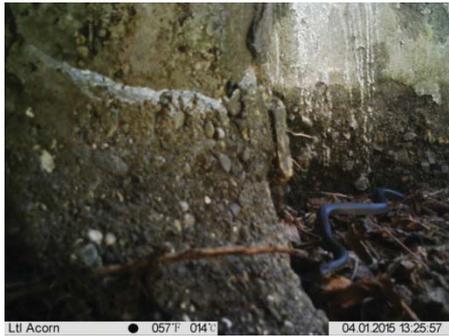
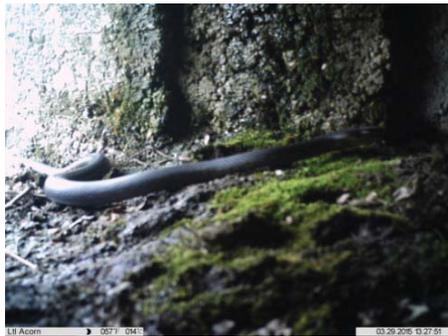
In alto due passaggi di rospo comune nei sottopassi a Brinzio, marzo 2015;
sotto, due biacchi in transito nel sito C1a, aprile 2015

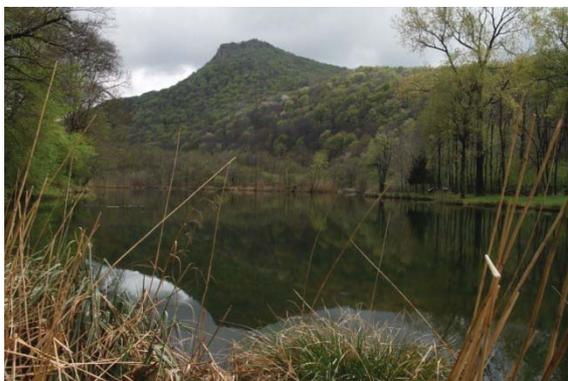
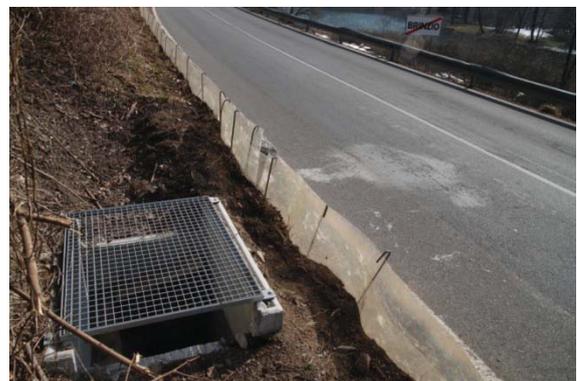
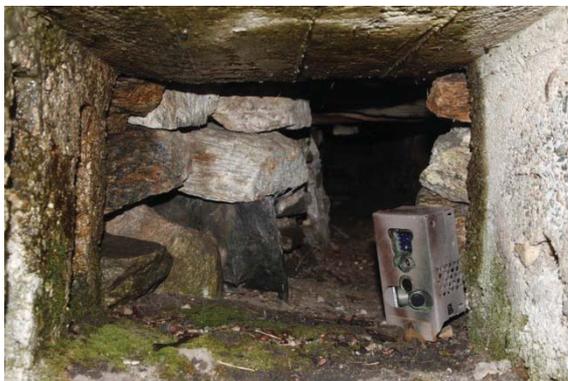
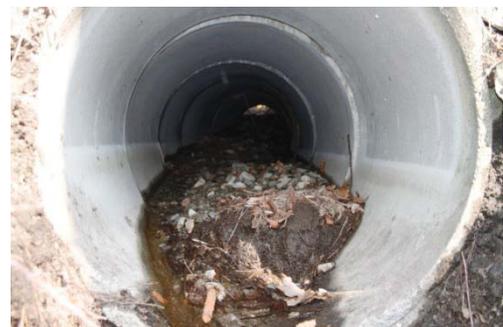
In alto da sinistra: il lago di Brinzio e il sottopasso centrale (S2) con la barriera staccata;
sotto il monitoraggio con fototrappola del passaggio e il detrito accumulato nel sottopasso S3

Poiché si è trattato del primo anno di attività si sono rivelate nel corso dei monitoraggi alcune migliorie che potranno essere apportate nei prossimi anni riferibili a 2 dei 3 sottopassi presenti. Il sottopasso situato a metà strada (S2) è risultato separato dal sistema di barrieraggio, che risulta quindi parzialmente inefficace, si consiglia quindi di prolungare tali barriere fino all'imbocco. Il sottopasso posto a maggiore distanza dal cimitero di Brinzio (S3) ha presentato un accumulo di sassi di varie dimensioni che hanno occluso una parte del lume del sottopasso dal lato della montagna e dunque nella fase di discesa e di successivo ingresso da parte di rospi e rane, si consiglia quindi di rimuovere tale materiale per facilitare il passaggio.

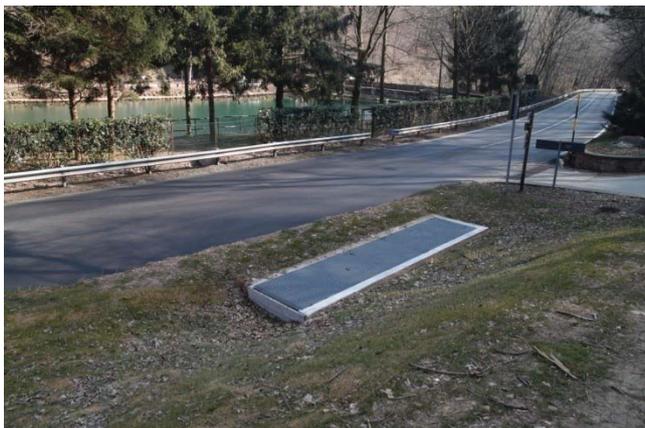
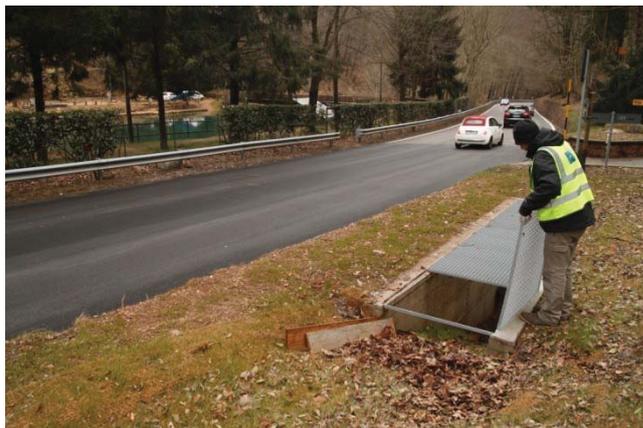
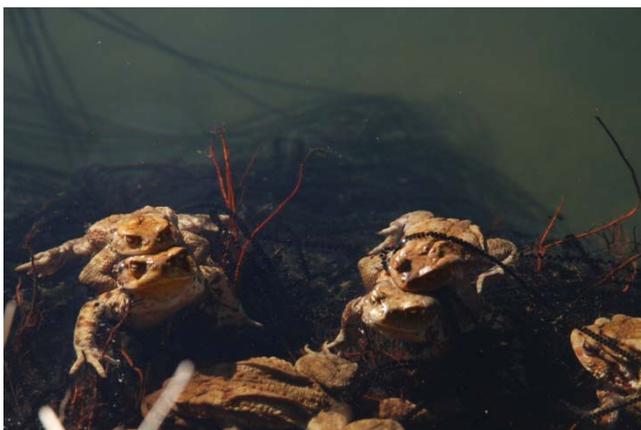
Specie censite	Rospo comune	
Osservazioni rilevanti	<p>La mancata osservazione di anfibi tramite fototrappole è da ricondurre a una serie di problemi relativi alle barriere, spesso rialzate e con presenza di varchi in vari punti.</p>

Sopra, il sito di intervento C1b in assenza di barriere, febbraio 2015;
al centro, coppie di rospo comune nel laghetto adiacente al sottopasso, marzo 2015;
in basso, le aperture nelle barriere di convogliamento al sottopasso, marzo 2015

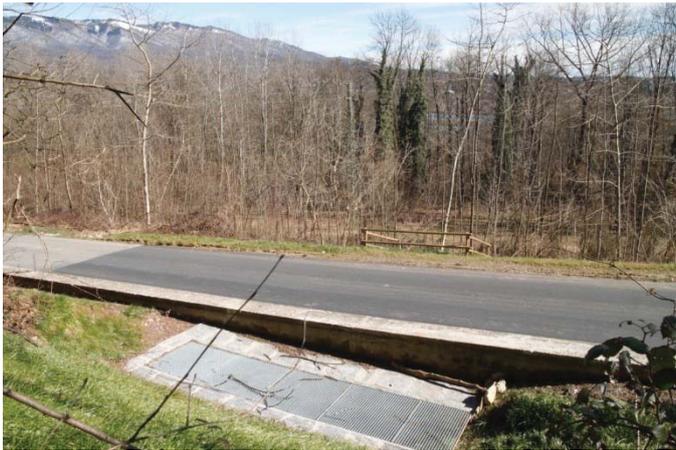
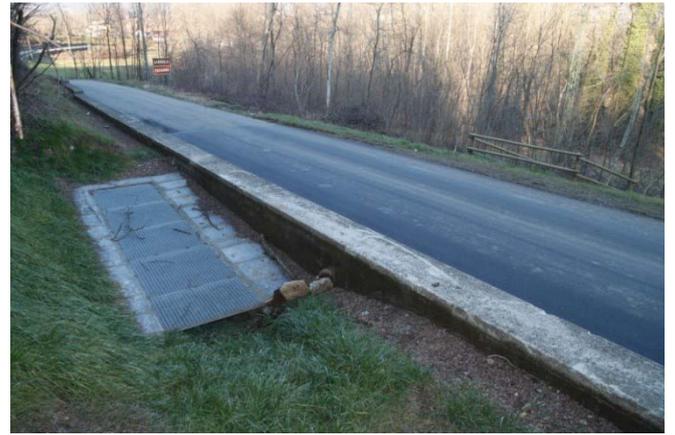
Specie censite	Rospo comune Rana dalmatina	
Osservazioni rilevanti	Le fototrappole non hanno colto immagini di anfibii nel sottopasso, probabilmente a causa delle barriere troppo corte posizionate in fase di migrazione riproduttiva.

In alto, il sottopasso per anfibi C1c nel corso dei monitoraggi in assenza di barriere, febbraio 2015;
sotto, il posizionamento delle stesse e l'aumento di estensione fino ad un canale esistente, marzo
2015; più in basso, il monitoraggio degli schiacciamenti e alcune immagini scattate dalla
fototrappola utilizzata nel sottopasso C1c, febbraio 2015

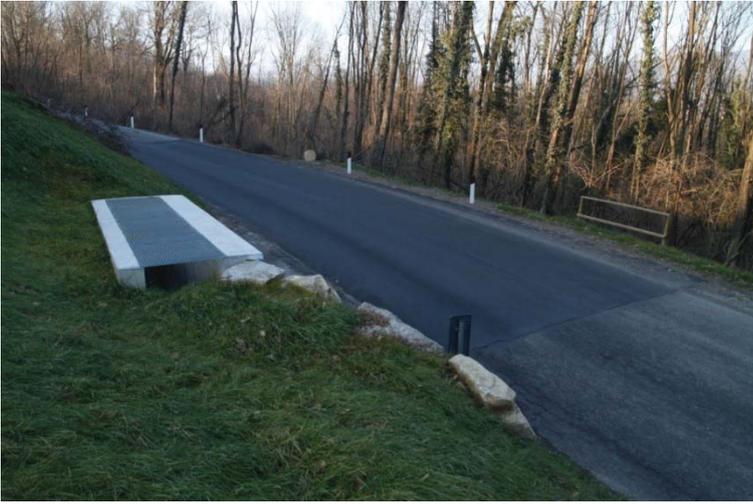
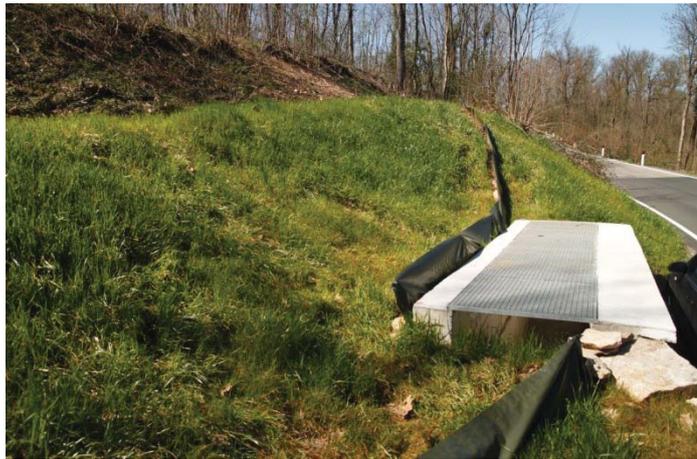
Specie censite	Rospo comune Rana dalmatina Rana di Lataste	
Osservazioni rilevanti	Non sono stati fototrappolati anfibii, probabilmente a causa del mal posizionamento delle barriere, risultate anche più corte rispetto al fronte di spostamento degli individui.

Il sottopasso per anfibi C1d prima e dopo il barrieraggio, febbraio e marzo 2015;
in basso, si noti come la giunzione di sassi e terra tra il bordo del sottopasso e la barriera verso la
strada renda la struttura valicabile dagli anfibi in transito, marzo 2015

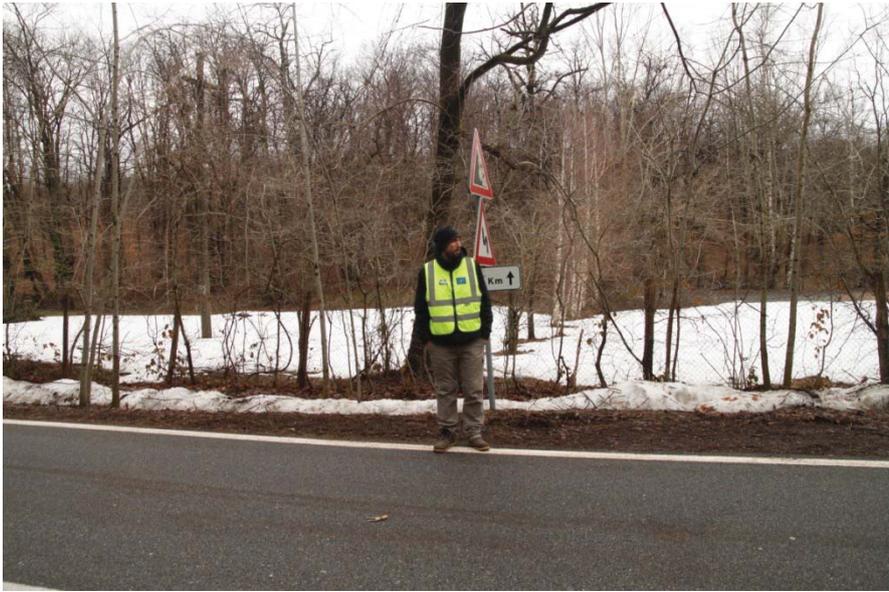
Specie censite	Rospo comune Rana temporaria Salamandra pezzata	
Osservazioni rilevanti	Nessuna osservazione con le fototrappole probabilmente a causa del ritardo di installazione delle barriere e di alcuni errori di posizionamento.

In alto a sinistra, rospo comune investito sulla carreggiata della SP45 nel sito di intervento C1e, marzo 2015; a destra, due periodi diversi del monitoraggio (febbraio e aprile 2015)

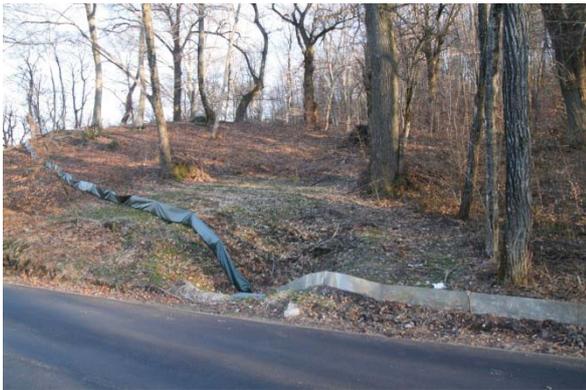
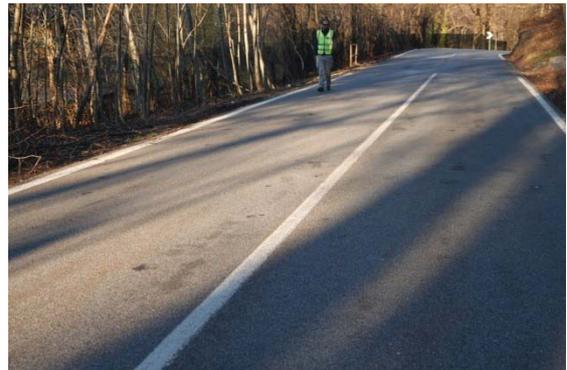
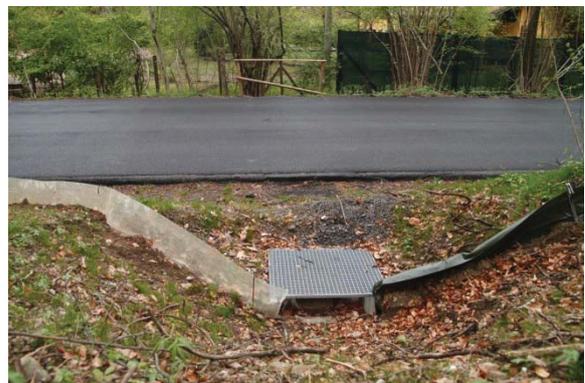
In basso, le barriere posizionate, molto estese ma sollevate in alcuni punti, non hanno impedito il passaggio ad alcuni rospi e a una salamandra, marzo e aprile 2015

Come per gli altri sottopassi, anche per Castello Cabiaglio valgono le considerazioni scritte a proposito del non perfetto posizionamento delle barriere di attraversamento. In questo caso il problema principale è stato un iniziale ritardo nel posizionamento delle stesse, si consiglia quindi di anticipare il posizionamento delle barriere anche se al suolo permane ancora del manto nevoso. Anche in questo caso l’esperienza del primo anno sarà di grande utilità per migliorare tutti i sistemi di posizionamento delle barriere, rispettando le tempistiche corrette in base al periodo riproduttivo degli anfibi di questa zona.
