**CONNESSIONE E MIGLIORAMENTO DI HABITAT LUNGO IL CORRIDOIO
ECOLOGICO INSUBRICO ALPI - VALLE DEL TICINO**

LIFE10 NAT IT 241 TIB

Monitoraggio degli Anfibi e dei Rettili Risultati 2015 e sintesi conclusiva

AZIONI	E.2.4 e A5
AUTORI	Daniele Pellitteri Rosa, Guido Pietro Bernini, Roberto Sacchi Dipartimento di Scienze della Terra e dell'Ambiente Università degli Studi di Pavia
CODICE BUDGET	250
CODICE CUP	J22D11000310009

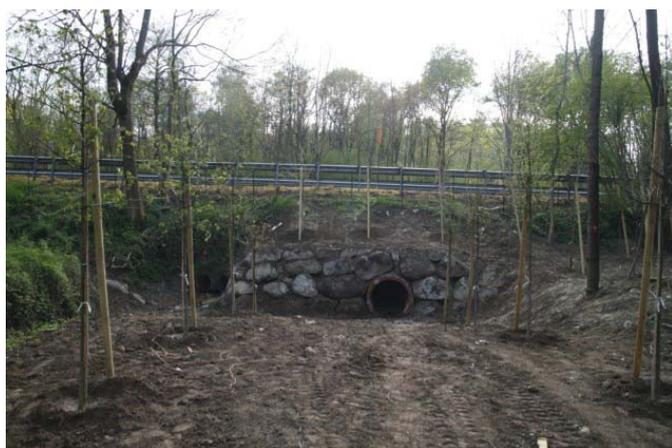
Il sottopasso C9a, aprile 2015; a destra, in alto il cantiere nel sito C9b a maggio 2015 e in basso le zone umide monitorate nei pressi del sottopasso C9c

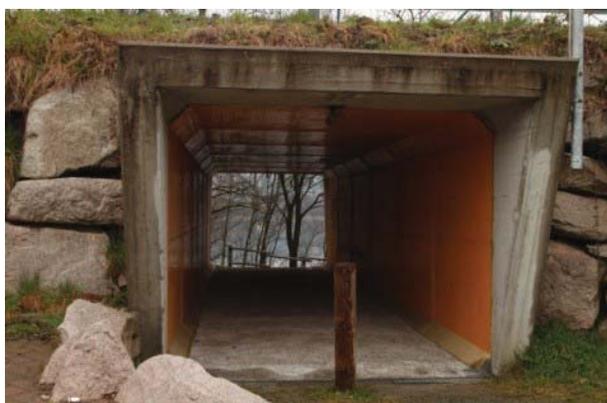
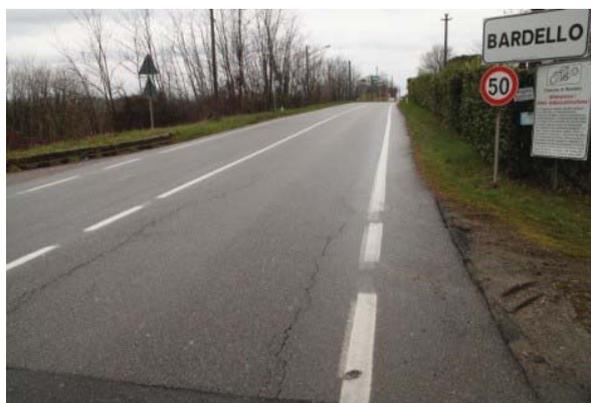
Il sottopasso C11b; a destra, rospo schiacciato sulla carreggiata sovrastante, marzo 2015

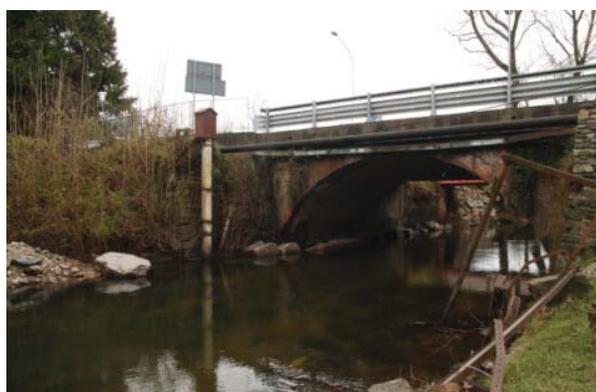
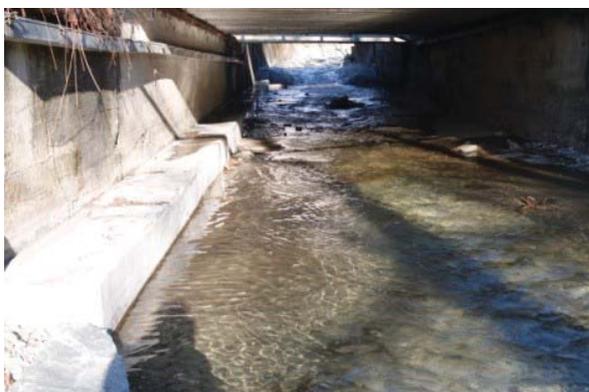
A sinistra: in alto il sito C12b, marzo 2015; in basso il passaggio C12a, febbraio 2015; a destra il sito C12c di Barasso e il Rio Boschetti a monte del passaggio, aprile 2015

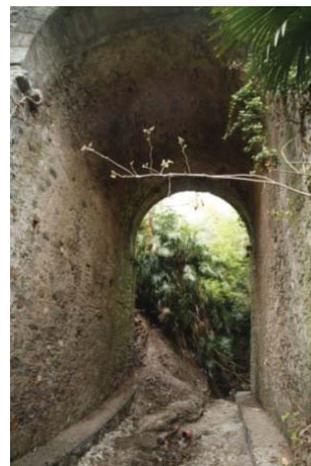
I tre siti di intervento C12 sono situati lungo tre corsi d'acqua: il Rio Boschetti (**C12a**), il torrente Bardello (**C12b**) e il torrente Schiranna/Valle Luna (**C12c**). Tali passaggi risultavano precedentemente inutilizzabili dall'erpeto fauna a causa dell'assenza di un passaggio spondale, della velocità di corrente troppo elevata e della presenza, nel caso del sito C12c, di briglie di cemento con dislivelli invalicabili lungo il corso d'acqua.
