**CONNESSIONE E MIGLIORAMENTO DI HABITAT LUNGO IL CORRIDOIO
ECOLOGICO INSUBRICO ALPI - VALLE DEL TICINO**

LIFE10 NAT IT 241 TIB

Monitoraggio degli Anfibi e dei Rettili
Attività e Risultati 2014

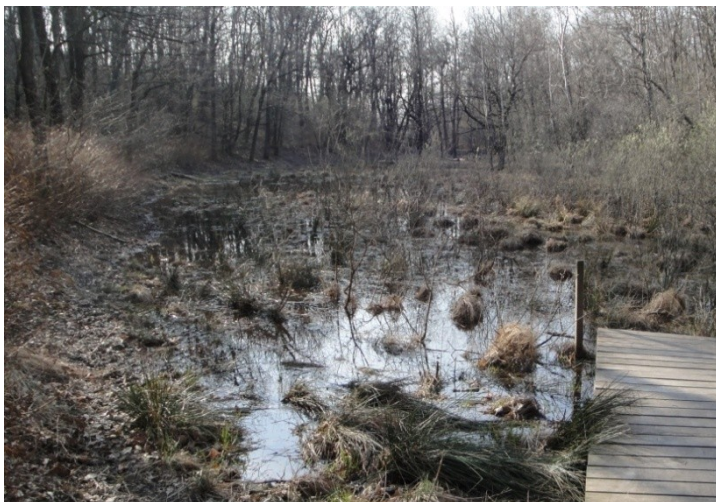
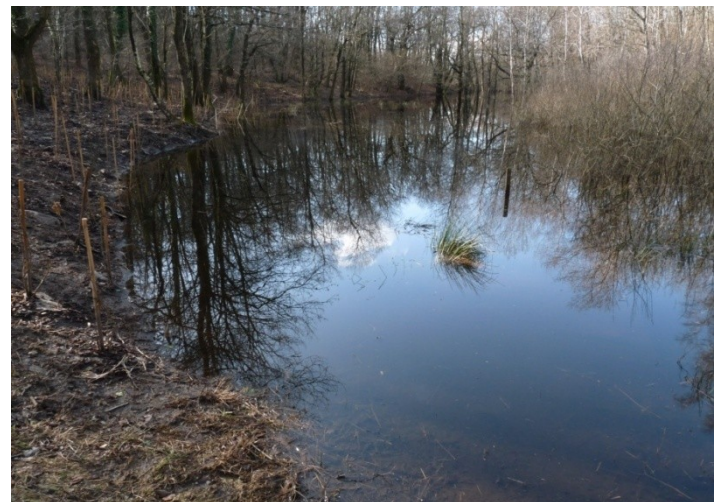
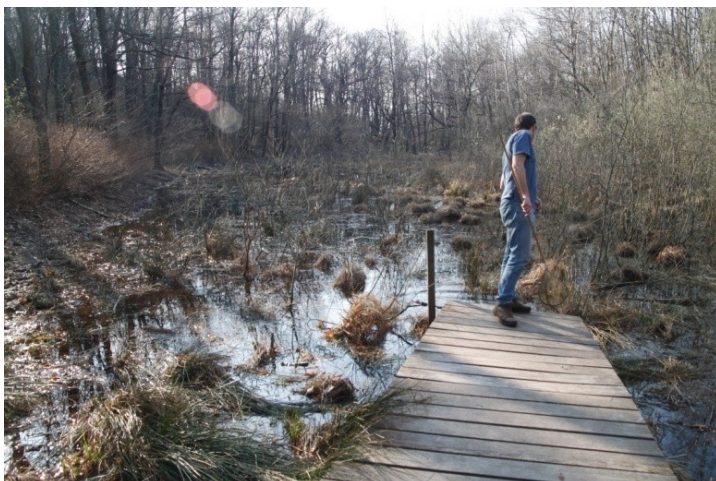
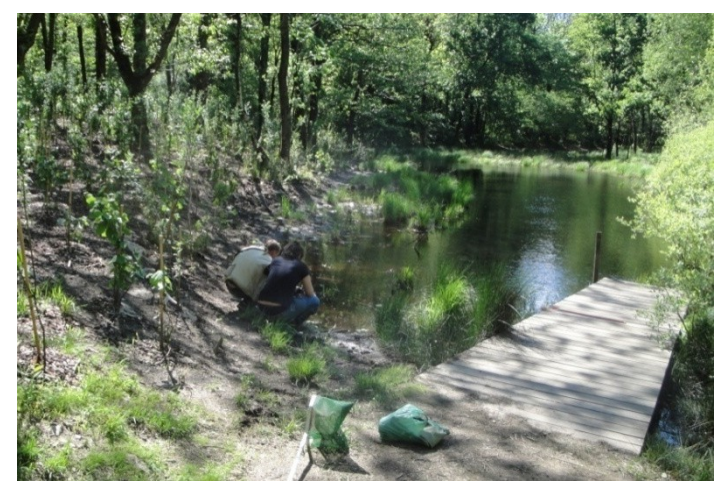
| Comune | Gavirate | Descrizione sito |
|--|---|--|
| <p>Gli interventi realizzati hanno riaperto alcune parti del laghetto che stavano andando incontro a rischiosi processi di interrimento. Sono state inoltre eradicare alcune specie vegetali invasive. Da segnalare l’avvenuta ristrutturazione dei muretti già esistenti. Non sono state evidenziate criticità rilevanti.</p> | | |

Il laghetto della Motta d’Oro prima dell’intervento (a sinistra, marzo 2012) e dopo il ripristino (a destra, marzo e maggio 2014)

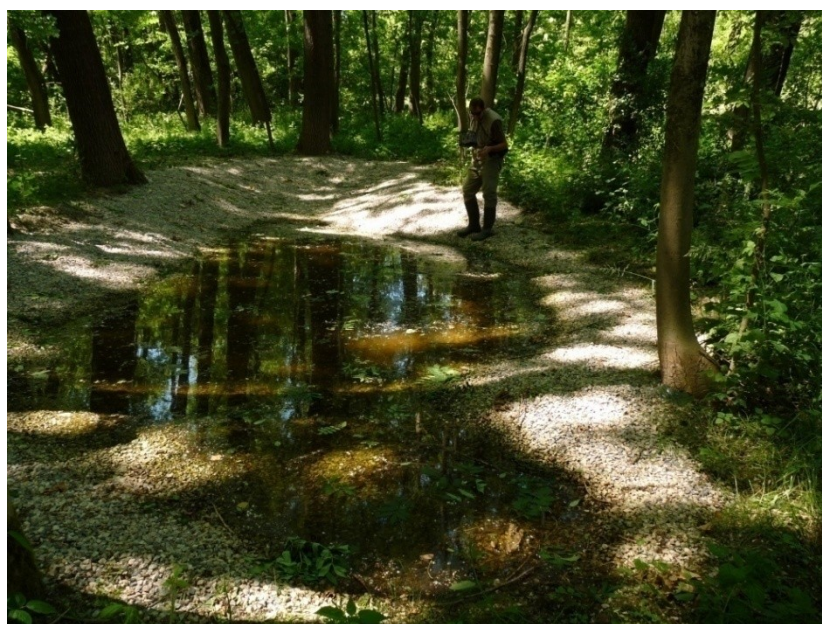
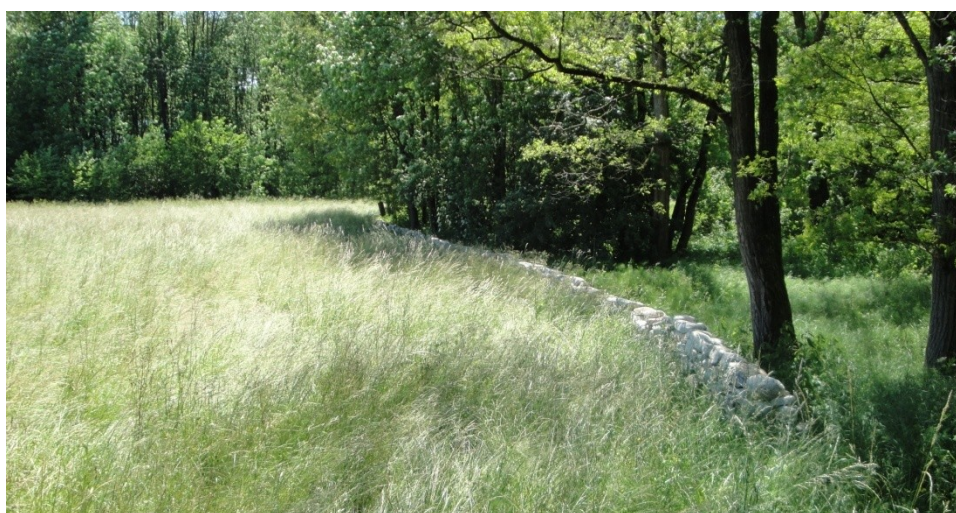
| Comune | Varese | Descrizione sito |
|--|---|--|
| La pozza di nuova realizzazione presenta alcune criticità dovute alla massiccia presenza di ghiaia sulle sponde. Da segnalare anche la presenza del Gambero della Louisiana rilevato nel corso di sopralluoghi estivi. I muretti realizzati non presentano particolari problematiche, se non un'eccessiva copertura erbacea a partire da giugno. | | |

I due interventi realizzati presso Schiranna: in alto la nuova pozza per anfibi e in basso un nuovo muretto costruito per rettili

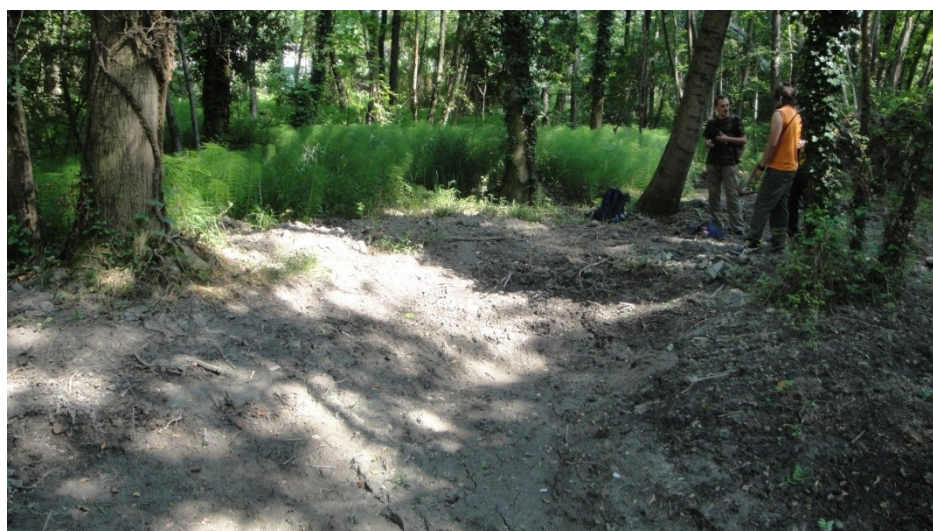
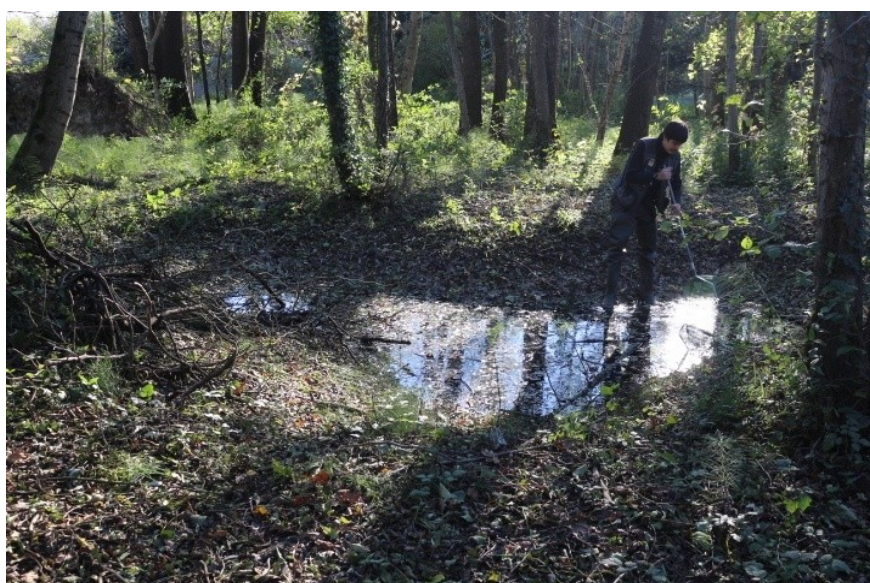
La nuova pozza realizzata a Cocquio Trevisago: in alto il sopralluogo di maggio 2014 in cui non era ancora presente l'acqua, rilevata invece a partire da luglio 2014

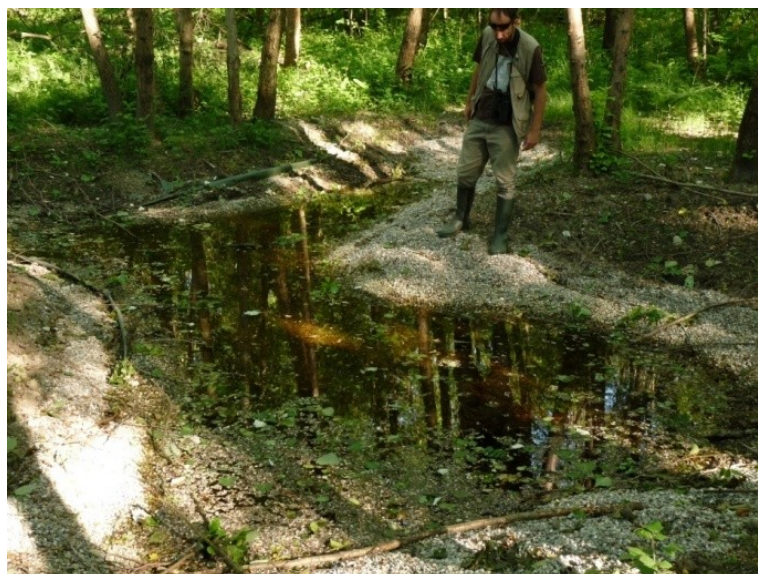
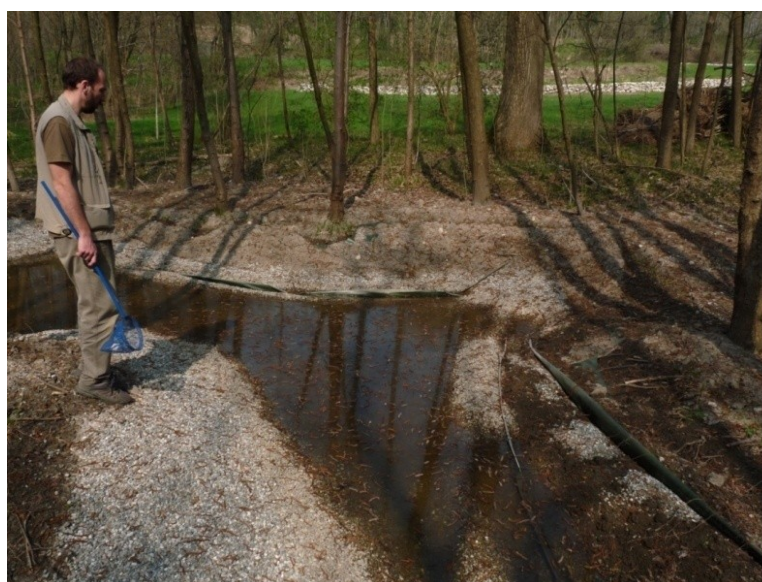
| Comune | Brebbia | Descrizione sito |
|--|---|---|
| La nuova pozza realizzata presenta alcune grandi problematiche: scarsità di acqua, presenza eccessiva di ghiaia sulle sponde e telo di plastica a vista. Ciò influisce negativamente sulla fruibilità da parte di anfibi. Positiva invece la realizzazione dei muretti, confermata anche dalle buone presenze di rettili censiti | | |

La nuova pozza per anfibi a Brebbia: si notino l'eccessiva presenza di ghiaia sulle sponde, il telo di plastica visibile e la scarsità del livello dell'acqua

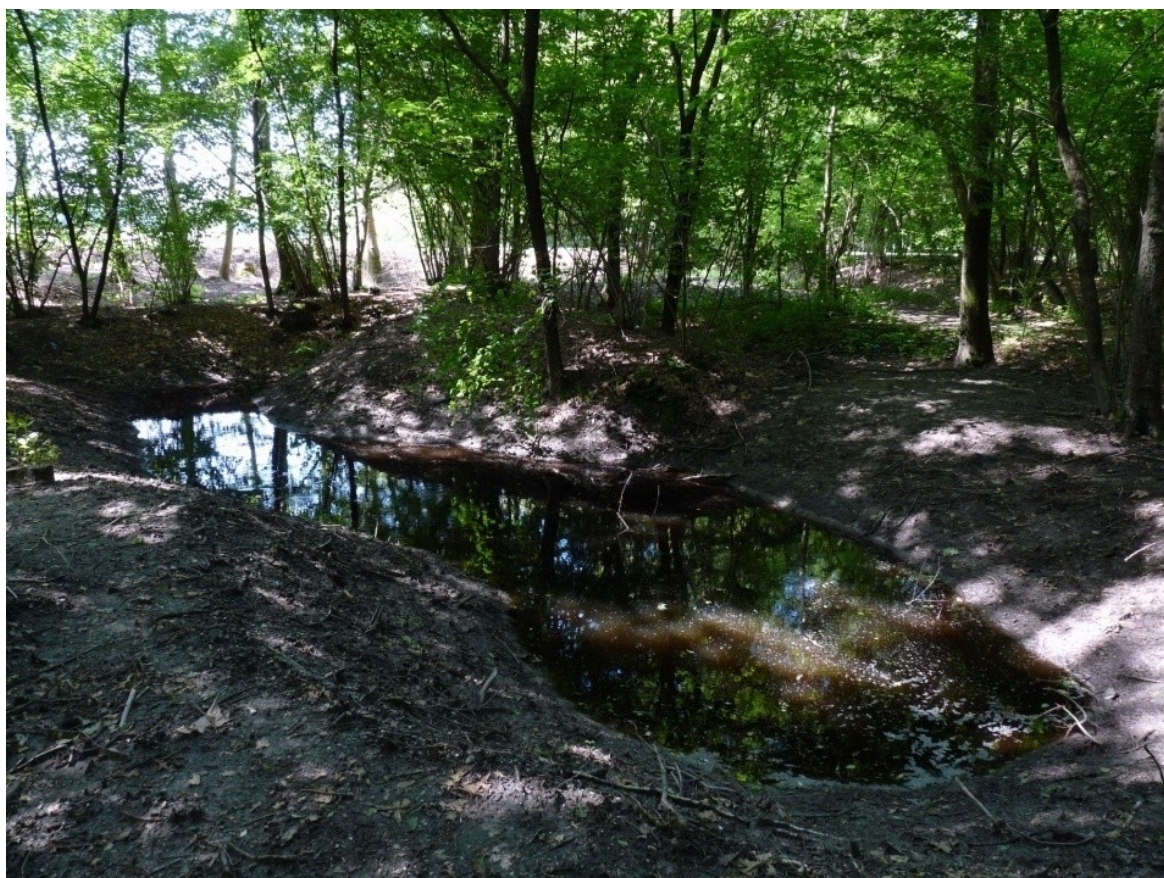
| Comune | Sesto Calende | Descrizione sito |
|--|---|--|
| <p>La pozza di nuova realizzazione risulta una delle meglio riuscite sia da un punto di vista progettuale che per quel che riguarda l'esito di occupazione a breve termine da parte di alcune specie di anfibi. L'assenza di ghiaia rende questa pozza già integrata nel territorio, ben naturalizzata e dunque idonea per la riproduzione; bisognerebbe comunque controllare che il livello dell'acqua rimanga adeguato durante i mesi tardo-primaverili.</p> | | |

La nuova pozza di Lentate Nord. Si tratta di uno degli interventi migliori, soprattutto per l'assenza di ghiaia e per il buon inserimento nel contesto naturale preesistente

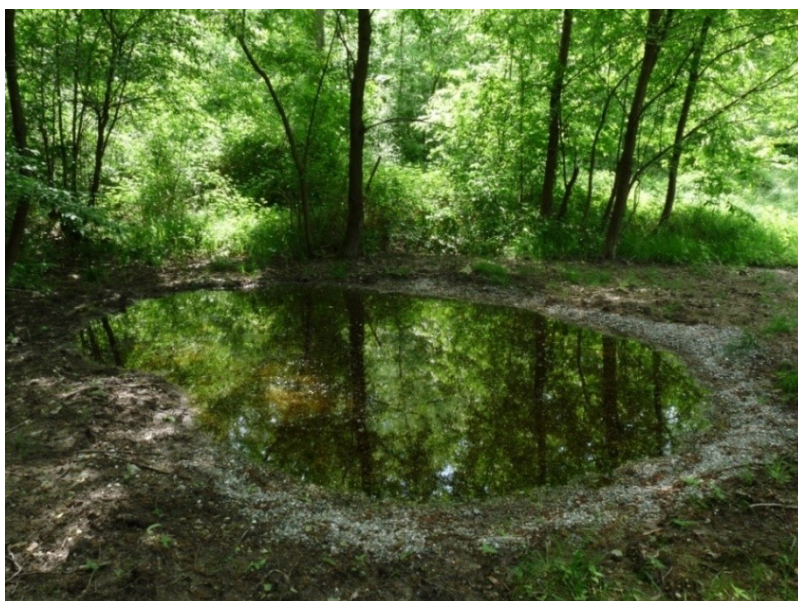
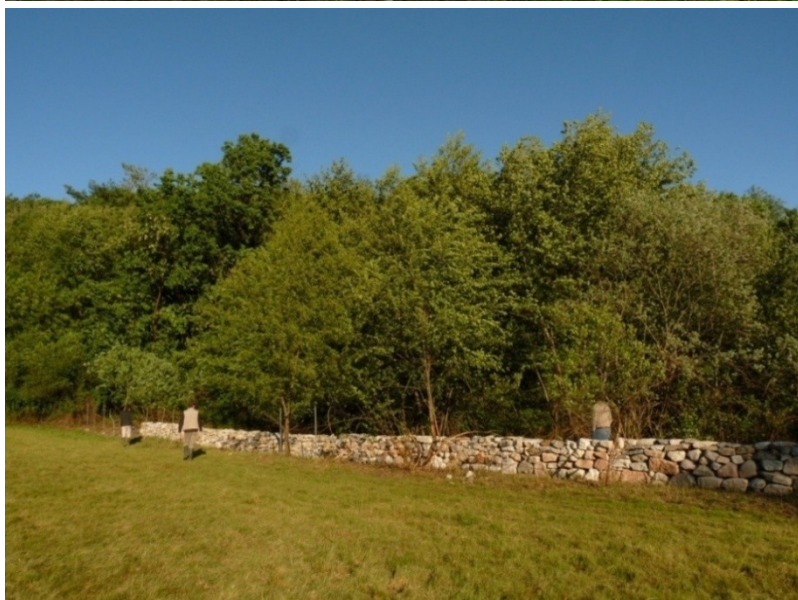
| Comune | Sesto Calende | Descrizione sito |
|---|---|---|
| <p>In quest'area è stata realizzata una nuova pozza di forma ovoidale con caratteristiche altamente idonee per la riproduzione degli anfibi, come verificato nel corso dei monitoraggi 2014. La pozza viene inoltre utilizzata anche da una specie di rettile, ossia la natrice dal collare. Ottimale anche la realizzazione dei muretti per rettili, già utilizzati da alcune specie sia per la termoregolazione che come rifugio.</p> | | |

La nuova pozza e il muretto a secco realizzati nell'area di Lentate Sud, maggio 2014

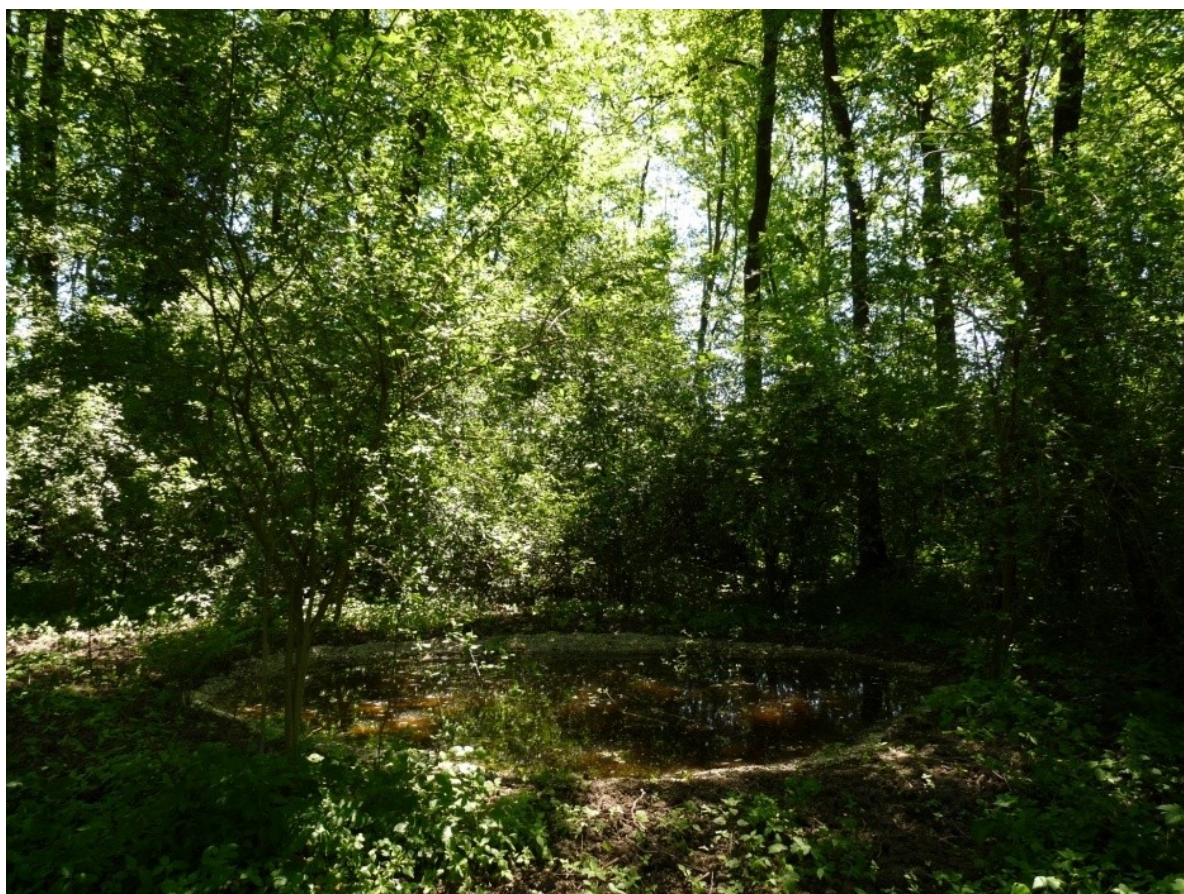
| Comune | Daverio | Descrizione sito |
|---|---|--|
| <p>La pozza di nuova realizzazione presenta alcune criticità, come lo scarso livello dell'acqua, l'eccessiva presenza di ghiaia sulle sponde e la mancanza di ramaglia naturale nell'acqua, aggiunta in fase di monitoraggio, necessaria agli anfibi anuri in fase di deposizione. La scelta del sito dovrebbe tuttavia favorire la futura colonizzazione dell'area umida da parte dei numerosi anfibi presenti. Per quanto riguarda i muretti restaurati lungo lo sterrato non sono da segnare criticità, sebbene si suggerisce di mantenerli in questo stato tramite periodici interventi di pulizia.</p> | | |

La pozza di nuova realizzazione presso Cascina Spazzacamino a Daverio. Anche in questo caso si può notare l'eccessiva presenza di ghiaia lungo i margini della pozza

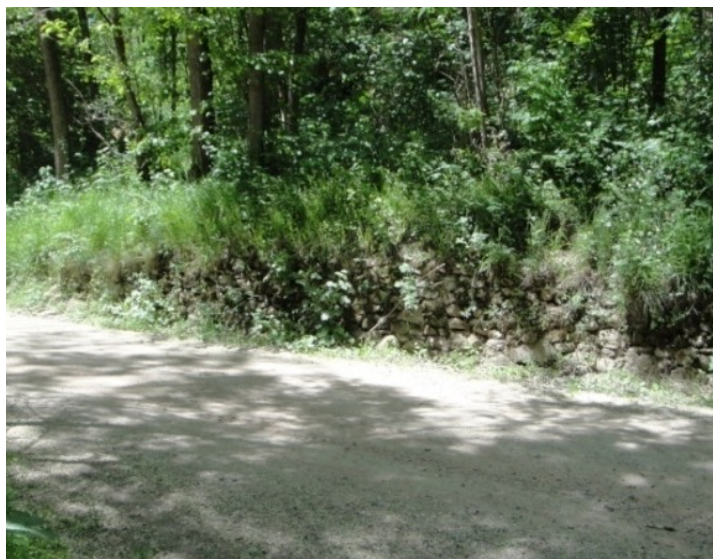
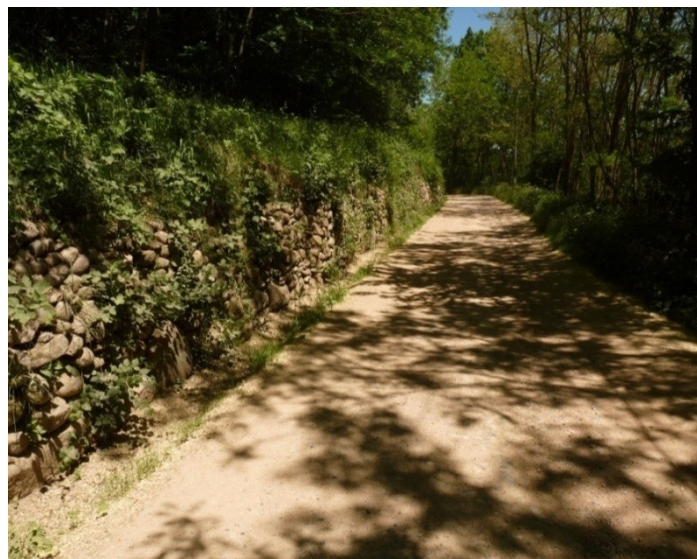
Il muretto presente nei pressi di Daverio prima dell'intervento (a sinistra) e in seguito alla pulizia delle piante erbacee che ne avevano quasi coperto l'intera metratura (a destra)

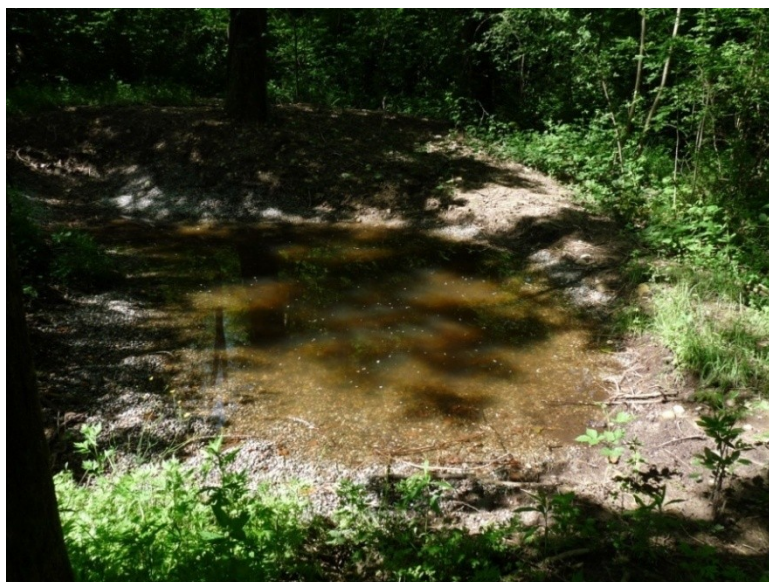
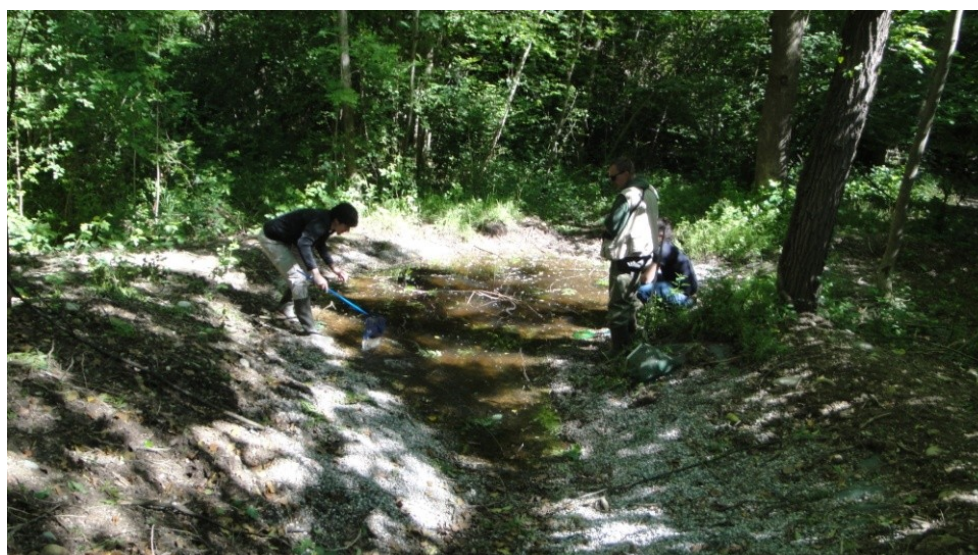
| Comune | Vergiate | Descrizione sito |
|--|---|---|
| La pozza realizzata nella zona di bosco più occidentale presenta caratteristiche ottimali per gli anfibi e infatti sono state censite ben 4 specie diverse nel corso dei monitoraggi di quest'anno. Si suggerisce la costruzione di una staccionata intorno alla pozza, in modo che ne impedisca l'utilizzo da parte di cavalli o cani domestici, che dal sentiero vi accedono facilmente, come segnalato dagli abitanti del luogo. Anche l'intervento sui muretti ha reso questo ambiente più idoneo per i rettili, più libero da vegetazione erbacea e dunque fruibile per la termoregolazione oltre che come rifugio. | | |

La nuova pozza realizzata a Villadosia. In basso, una fase del campionamento di maggio 2014

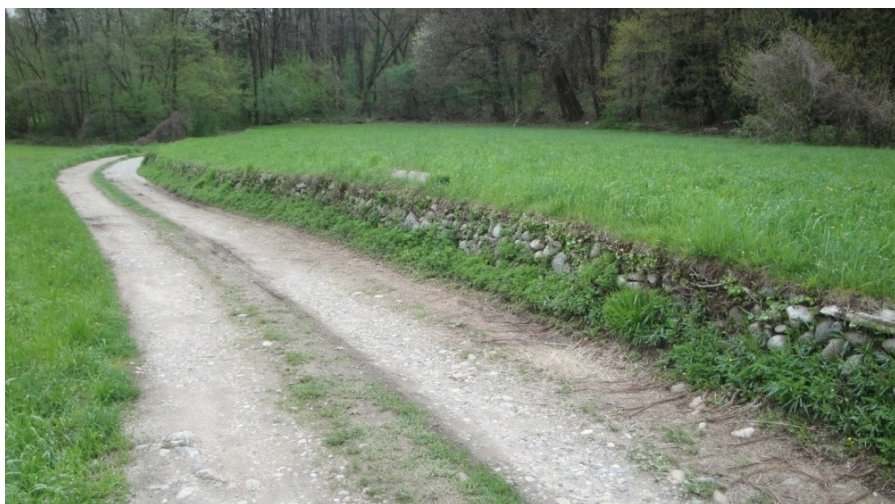
Il muretto a secco presente nei pressi di Villadosia prima dell'intervento di ripristino (in alto) e subito dopo la sistemazione e la pulizia dalle piante nel 2014 (destra)

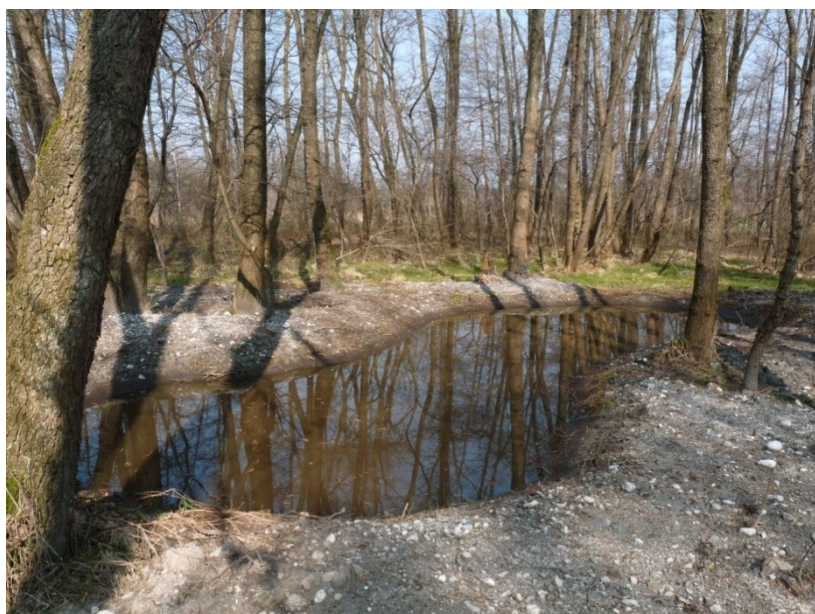
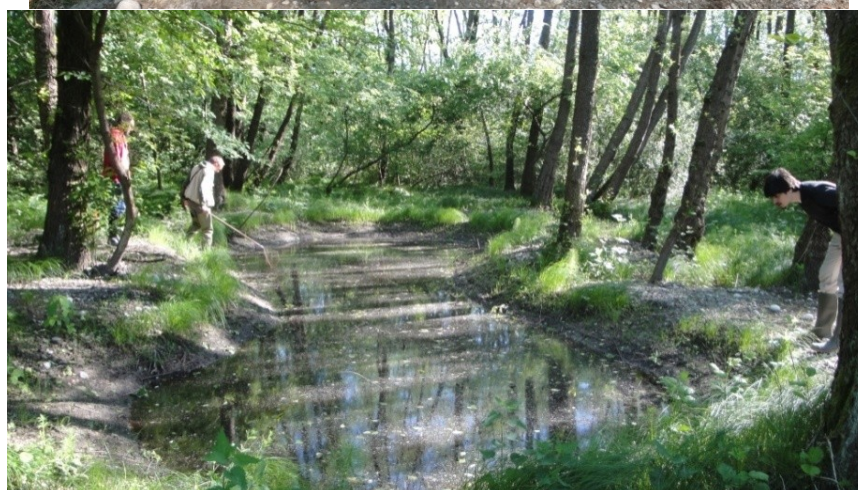
| Comune | Mornago | Descrizione sito |
|---|---|--|
| <p>La nuova area umida creata appositamente per anfibi presenta caratteristiche idonee sia per quel che riguarda il livello di naturalità che per la stabilità idrica. È mancato tuttavia, in questa come nelle altre pozze, un intervento di naturalizzazione come la piantumazione delle sponde con arbusti autoctoni e l'inserimento di ramaglia naturale nell'acqua. Attualmente la pozza sembra essere stata occupata solo dalle rane verdi, ma negli anni successivi è molto probabile che sarà utilizzata anche da altre specie di anfibi.</p> | | |

La nuova pozza realizzata presso Valle Bagnoli, marzo 2014.
In basso una fase del monitoraggio, maggio 2014

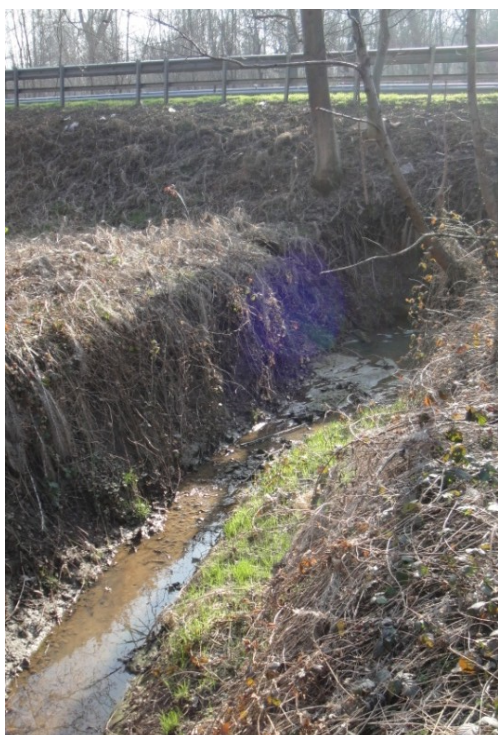
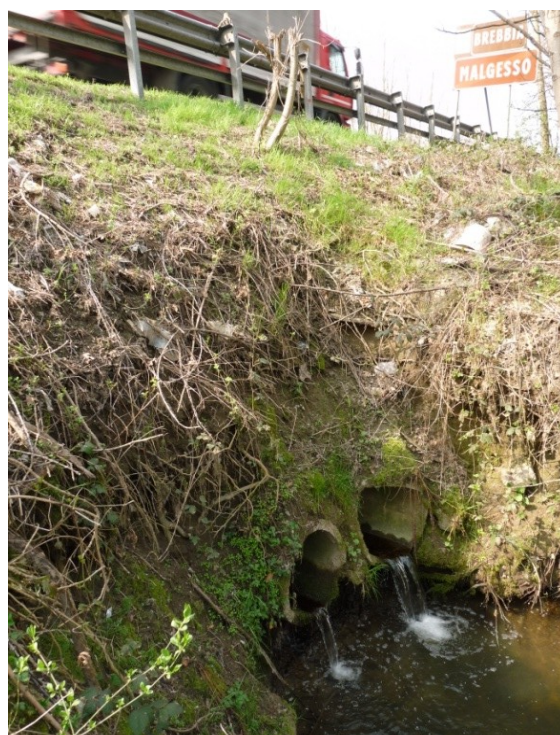
L'area è situata a circa 230 m s.l.m. nel comune di Brebbia, in una parte di bosco di latifoglie "submontano degradato" attraversato dalla SS 629 in direzione Nord-Sud. Dal punto di vista ambientale l'area ha confermato la scarsa idoneità per anfibi, sebbene nel 2014 sia stata avvistata una specie per la prima volta, ossia la rana esculenta nel mese di marzo. Il sito di avvistamento è localizzato al margine settentrionale del bosco a Est della strada, dove è ancora presente una discreta area umida che appare potenzialmente idonea anche per la frequentazione da parte di rospi e rane rosse. La loro assenza conferma dunque la probabile persistenza di fattori di disturbo, sia per le sponde incassate del ruscello che per la scarsa qualità dell'acqua.

Corso d'acqua situato sotto la SS 629

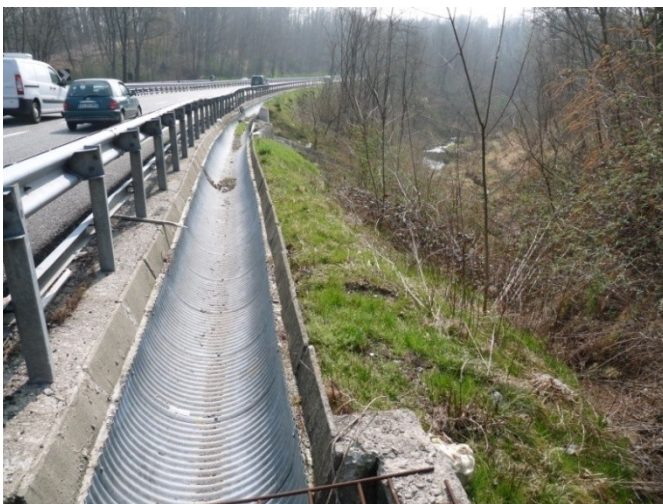
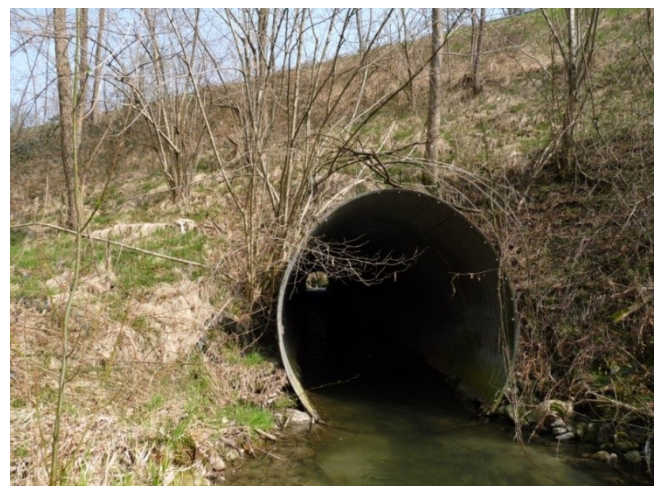
La zona perlustrata, situata nel comune di Bregano e attraversata dalla SS 629, ha confermato le perplessità già rilevate negli anni precedenti, testimoniate dalla completa assenza di osservazioni relative ad anfibi. Ciò potrebbe essere dovuto a fattori ambientali non idonei per lo sviluppo e il mantenimento di popolazioni vitali di anfibi, come la presenza di acque correnti del torrente Acqua Nera e la mancanza di zone umide con acque ferme, utili per la riproduzione. Inoltre le fasce di vegetazione circostanti la strada si confermano degradate, composte in maggioranza da robinie e rovi.

Passaggio del torrente Acqua Nera (a destra) sotto la SS 629 (a sinistra) privo di strutture idonee al passaggio di piccola e media fauna, marzo 2014

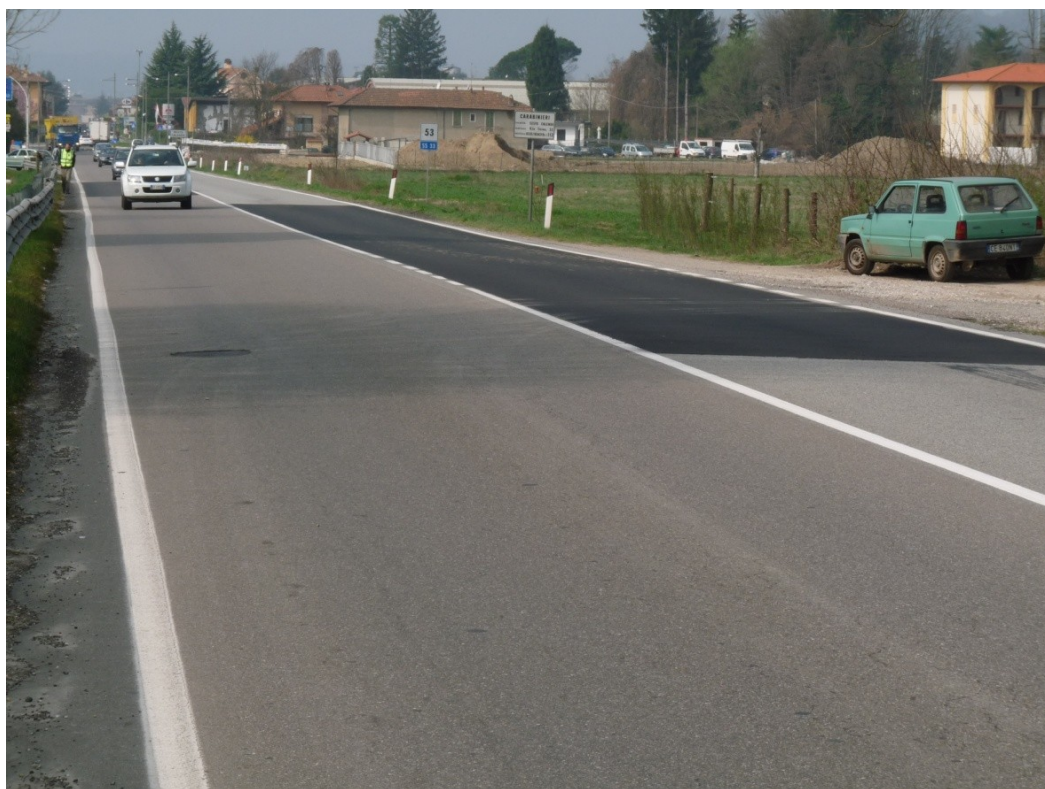
Il tratto perlustrato, lungo circa 150 metri, è situato sulla SS 33 nel comune di Sesto Calende. Il territorio immediatamente circostante si conferma scarsamente idoneo alla frequentazione da parte degli anfibî, sebbene nel corso delle prime 2 tra febbraio e marzo siano stati osservati complessivamente 3 individui di rospo comune schiacciati sulla strada statale. Ciò conferma i risultati ottenuti nel 2013 e suggerisce che la specie utilizza questo varco per il riproduttivo. Pertanto la costruzione di un sottopasso potrebbe essere un valido sistema per consentirne il passaggio senza problemi.

Il tratto della SS 33 scelto per l'intervento C10a

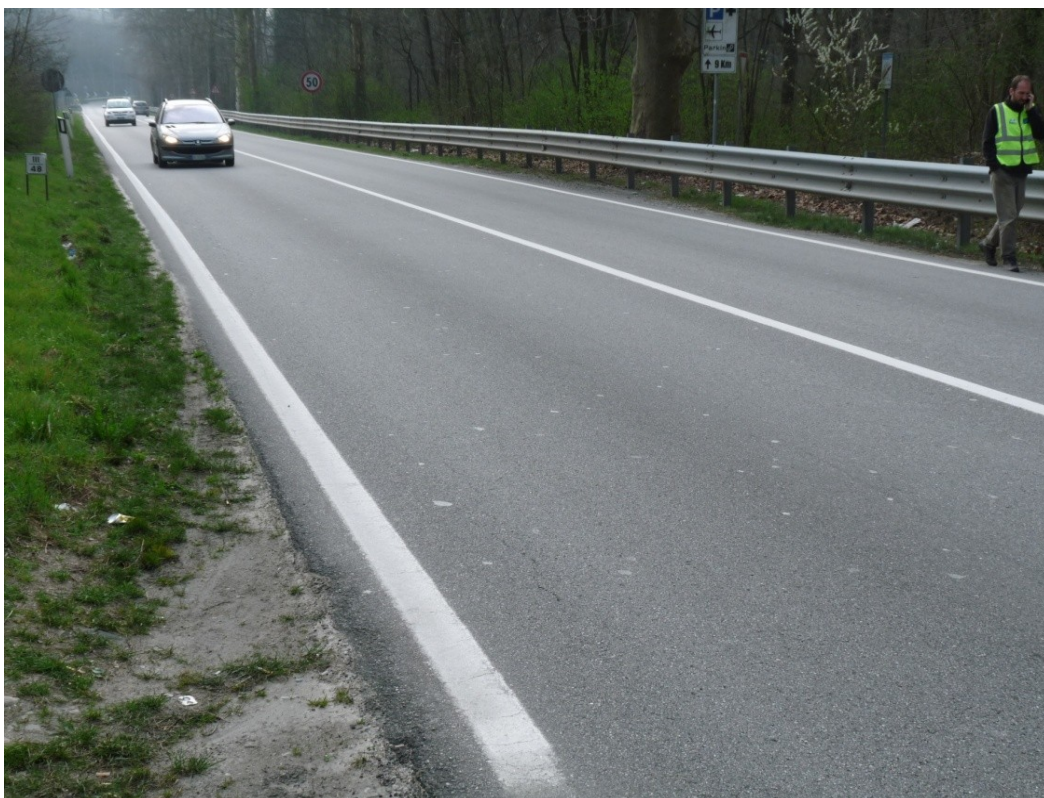
Il tratto interessato dal monitoraggio, situato sulla SS 33 nel comune di Somma Lombardo, mette in collegamento il SIC IT2010011 “Paludi di Arsago” ed il SIC IT2012010 “Brughiera del Viganò”, due zone molto importanti dal punto di vista conservazionistico in particolare per la presenza, nella prima, del pelobate fosco. Nel corso dei monitoraggi sono stati rinvenuti 4 individui di rospo comune morti sulla carreggiata, pertanto il tratto si conferma essere utilizzato per la migrazione riproduttiva primaverile.

Il sito di intervento C10b tra la brughiera del Viganò e le paludi di Arsago

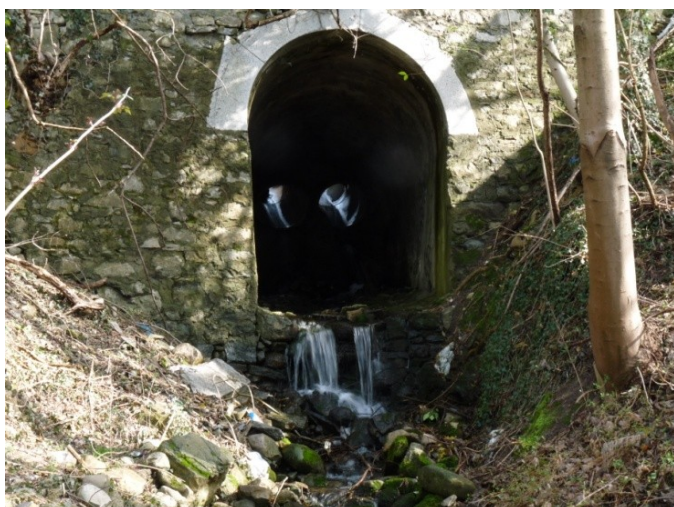
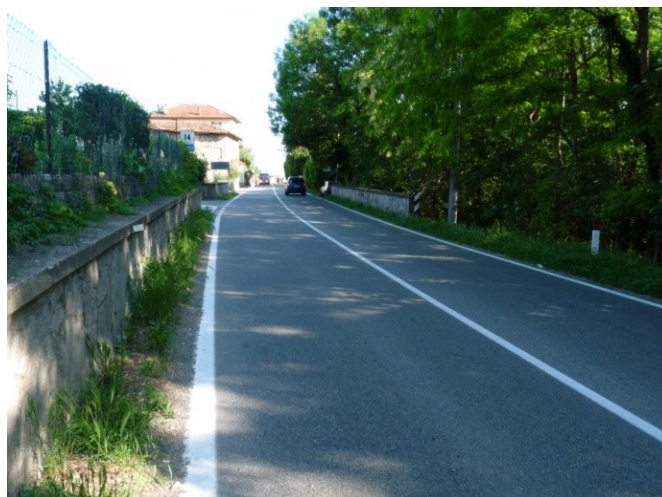
Il luogo selezionato dal progetto per la realizzazione del sottopasso C10c si trova nel comune di Cocquio Trevisago, sulla strada SS 394. Il monitoraggio effettuato nel 2014 ha tenuto conto delle integrazioni del 2013 per cui era stato esteso di circa 150 m in direzione nord per coprire il nuovo tratto selezionato per l'intervento. Complessivamente non è emersa alcuna segnalazione di anfibi, a differenza di quanto invece rilevato negli anni precedenti (rospo comune, rana esculenta e rana di Lataste). In generale si tratta comunque di aree poco idonee per anfibi vista l'estrema vicinanza alla strada e alle abitazioni. Il varco dovrebbe quindi essere utilizzato esclusivamente per l'attraversamento al fine di raggiungere le zone più indicate per la riproduzione.

A sinistra il corso d'acqua sotto la SS 394. A destra, il sito di intervento C10c, maggio 2014

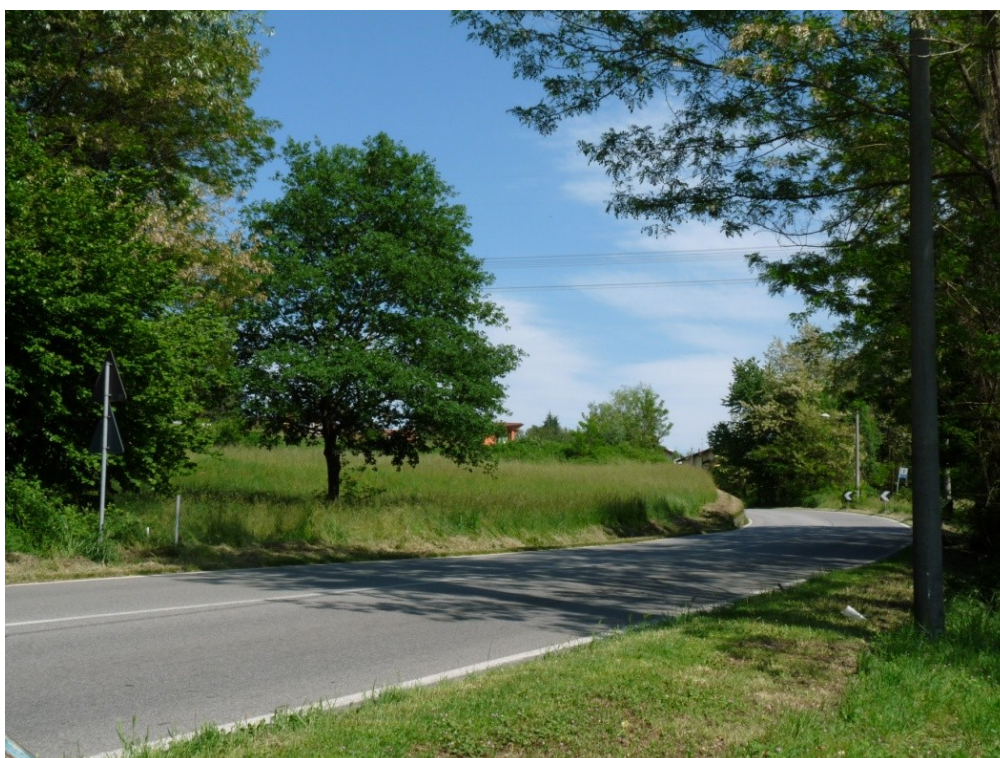
Il sito individuato per la realizzazione del sottopasso per animali di piccola-media taglia C10d è posto nel comune di Cadrezzate, a Ovest dell'abitato sulla Strada Provinciale 36. Come avvenuto negli anni scorsi, il controllo è stato effettuato su un tratto di circa 150 metri di strada e nelle zone verdi confinanti. Pur mostrando a tratti alcuni elementi idonei per anfibi da entrambi i lati della strada, si conferma la totale mancanza di osservazioni come già accaduto in passato, sia per ciò che riguarda il transetto su strada per schiacciamenti che il monitoraggio nei pressi delle zone umide delle aree circostanti.

Il sito di intervento C10d sulla SP 36

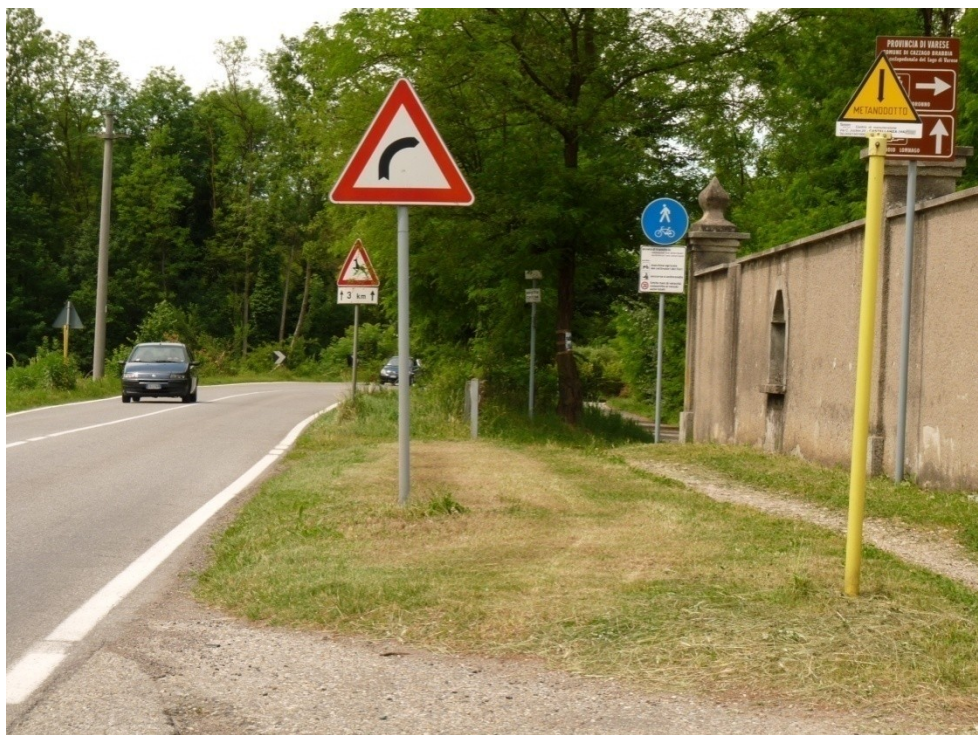
Il tratto selezionato dal progetto ricade all'interno del SIC IT2010007 "Palude Brabbia" nel comune di Cazzago Brabbia, sulla Strada Provinciale 36 a Ovest dell'abitato. Il varco in questione è il V37, che mette in collegamento le aree ripariali del lago di Varese con la zona umida forse più significativa di tutta l'area considerata nel progetto, la Palude Brabbia. Come avvenuto nel 2013, i censimenti condotti quest'anno hanno fatto emergere la presenza del rospo comune, tramite il conteggio di 1 solo schiacciamento durante un'uscita serale a marzo. Pertanto questo varco viene in effetti utilizzato dalla specie nel periodo riproduttivo per raggiungere la Palude Brabbia attraverso l'area prativa che declina verso l'alneto situata nei dintorni.

Sito di intervento C10e sulla SP 36 tra il lago di Varese e la palude Brabbia

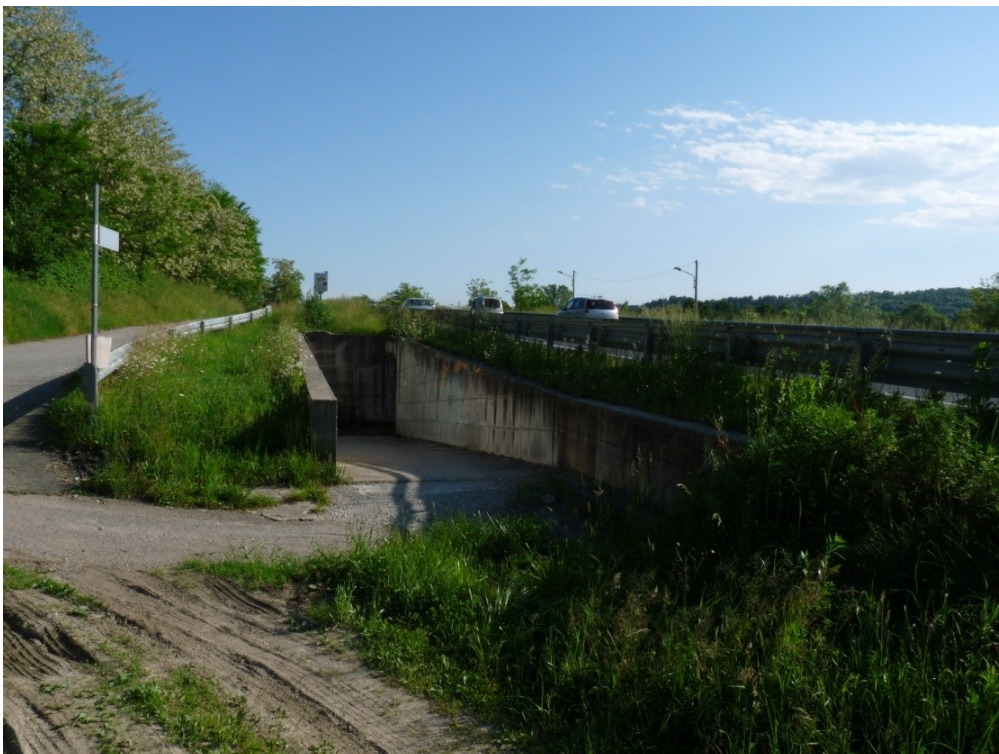
Il sottopasso esistente C11a si trova nel comune di Cocquio Trevisago sotto la SP 1 VAR. A livello microambientale il sito si conferma scarsamente idoneo per il passaggio degli anfibi. Si tratta infatti di un sottopasso che presenta sul lato Est una rampa di cemento, presso il cui ingresso passa la strada comunale via Fornace; a Ovest invece il tunnel si affaccia su di una strada sterrata tra i coltivi. L'ambiente circostante è di tipo agricolo e la zona è ricca di fossi irrigui e bordi cespugliati, ma il passaggio di anfibi da questo sottopasso si conferma improbabile come osservato anche nel corso del 2014, anno in cui non è stata contattata alcuna specie in tutti i periodi di monitoraggio.

Sottopasso esistente C11a sotto la SP 1 VAR nei pressi di Cocquio Trevisago

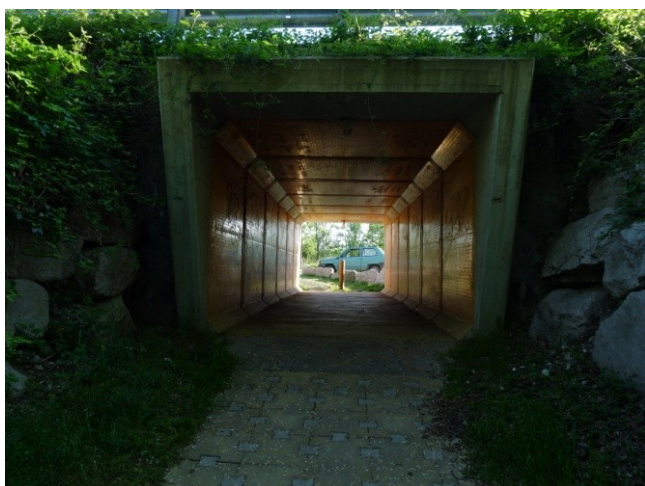
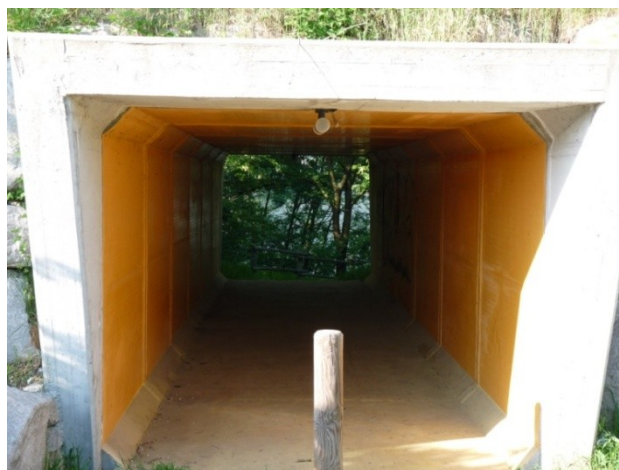
Il sottopasso esistente è posto sotto la SP 18, tra il lago di Biandronno (SIC IT 2010006) e il lago di Varese nel comune di Bardello. Come nei due anni precedenti, anche quest'anno non è stato evidenziato alcun passaggio effettivo da parte degli anfi, per i quali bisogna confermare i fattori di carattere microambientale che ne precludono l'utilizzo: dal lato Sud-Est il passaggio è poco accessibile a causa della forte pendenza del terreno tra il piano del lago e quello del sottopasso. Dal lato Nord-Ovest, la presenza di un parcheggio tra i coltivi a margine del lago di Biandronno e l'accesso al sottopasso ne limita fortemente la fruibilità da parte di rane e rospi, che sono comunque esposti al rischio di essere schiacciati dalle vetture seppure in misura minore che su una strada di passaggio.

Il sottopasso C11b tra il lago di Biandronno e il lago di Varese, visibile nella foto a destra

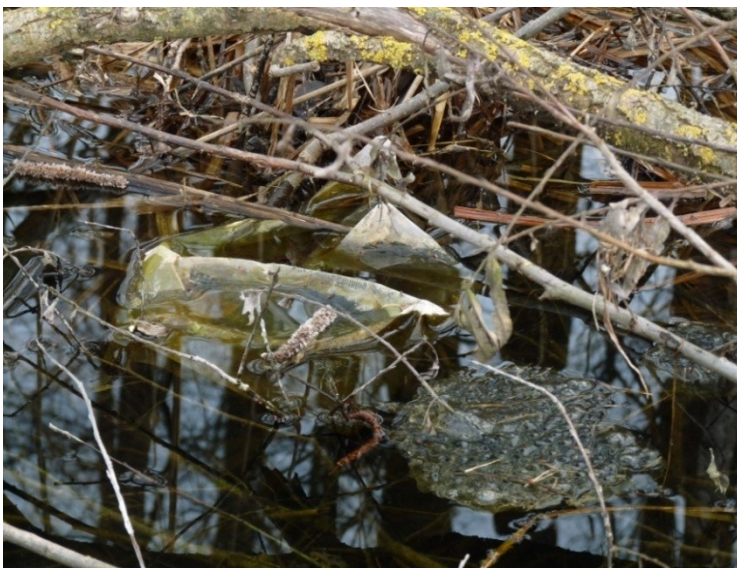
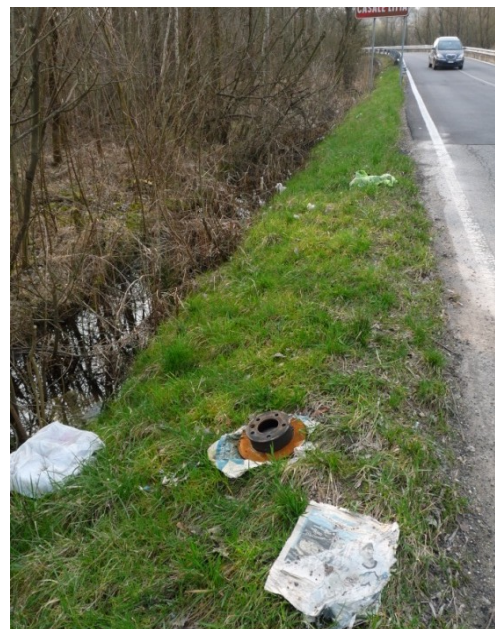
Situazione di degrado ambientale nel sito di intervento C11c: a destra, si noti un'ovatura di rana dalmatina tra la spazzatura, marzo 2014

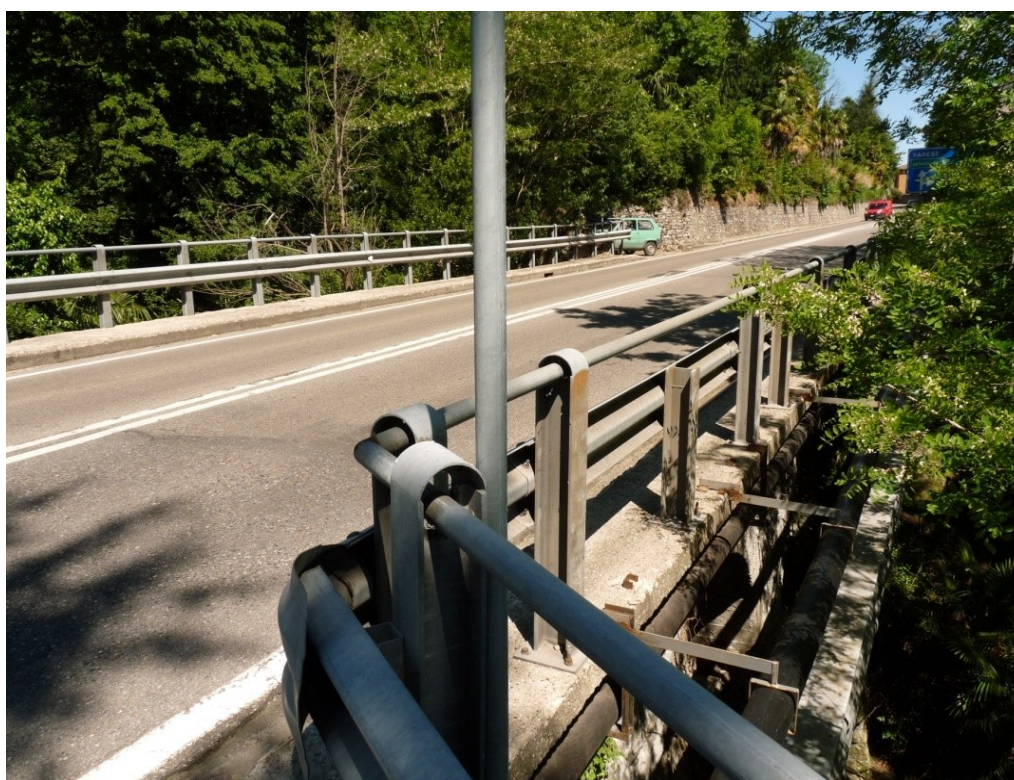
Il varco 2 è rappresentato dalla valle del Rio Boschetti che dal massiccio del Campo dei Fiori scende verso il lago di Varese passando sotto la SS 394 nel comune di Barasso. Pur essendo un interessante punto di passaggio di molti mammiferi di piccola e media taglia, fatto testimoniato nel corso del 2012 anche attraverso l'uso di fototrappole, permangono i dubbi sull'effettivo sfruttamento del varco da parte degli anfibi, che anche nel corso del 2014 non sono stati osservati in nessuna delle 3 sessioni. La pendenza del terreno appare in effetti eccessiva per molte specie, sebbene non si esclude la possibilità che il rospo comune possa utilizzare questa via in fase di dispersione.

Sito di intervento C12a nei pressi dell'abitato di Barasso
