**CONNESSIONE E MIGLIORAMENTO DI HABITAT LUNGO IL CORRIDOIO
ECOLOGICO INSUBRICO ALPI - VALLE DEL TICINO**

LIFE10 NAT IT 241 TIB

Monitoraggio degli Anfibi e dei Rettili
Attività e Risultati 2014

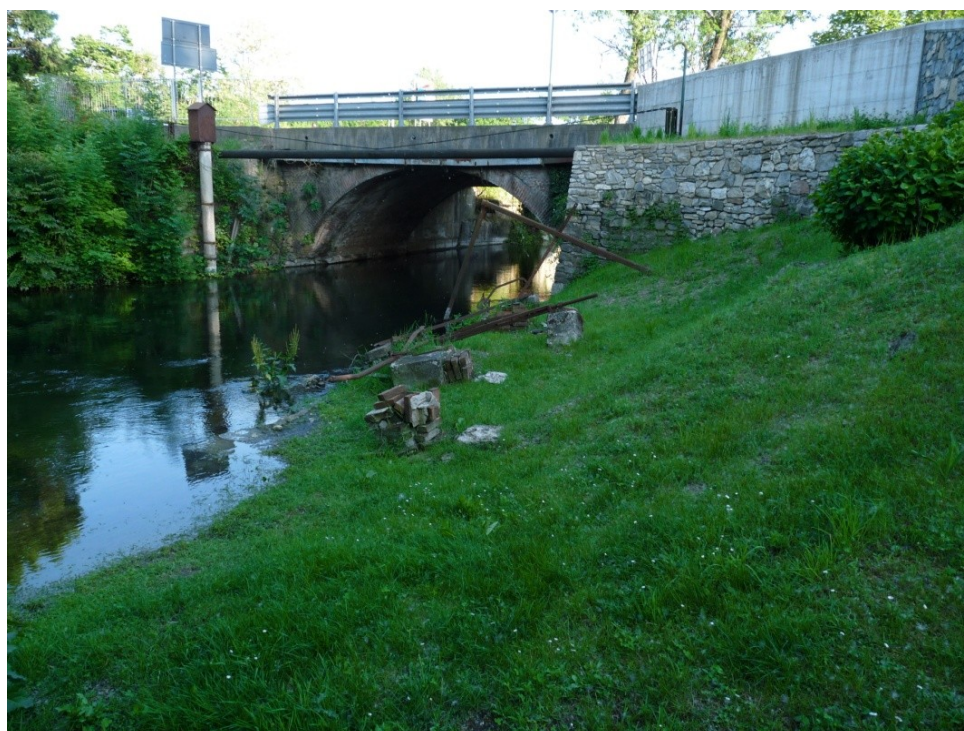
Il passaggio del torrente Bardello sotto viale Ticino nel sito C12b

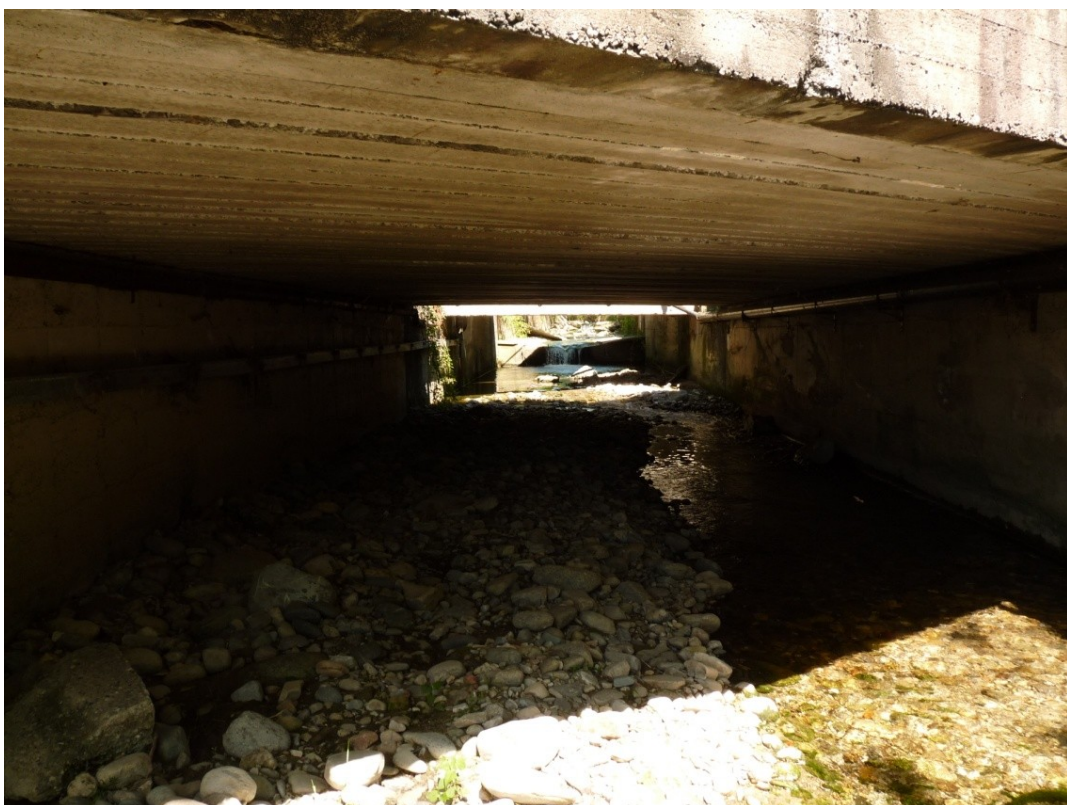
Il torrente Schiranna/Valle Luna sotto la SP 1 nel sito C12c
