CONNESSIONE E MIGLIORAMENTO DI HABITAT LUNGO IL
CORRIDOIO ECOLOGICO INSUBRICO ALPI - VALLE DEL
TICINO
LIFE NAT IT 241

AZIONE E.2.1

**MONITORAGGIO PER LA VALUTAZIONE DEGLI
EFFETTI DI CONTROLLO/ERADICAZIONE DI
NELUMBO NUCIFERA PRESSO LA RISERVA PALUDE
BRABBIA (azione C.4A) E DI *LUDWIGIA
GRANDIFLORA* PRESSO LA ZPS LAGO DI VARESE
(azione C.4B)**

Relazione Anno 2014

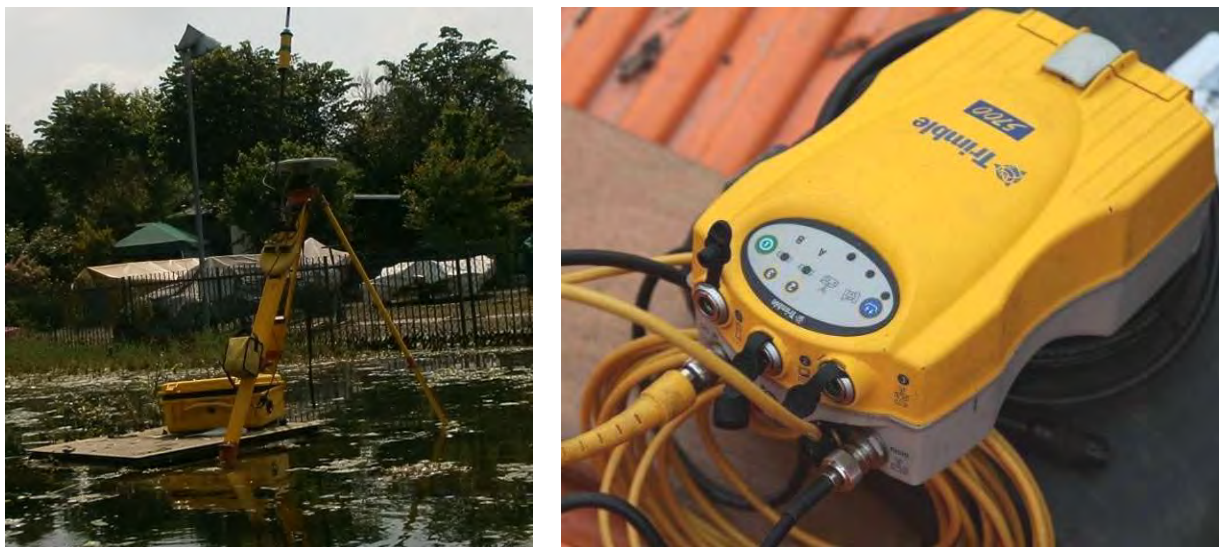
Per la mappatura delle aree occupate dalle specie oggetto di monitoraggio è stato utilizzato un ricevitore e una base Satellitare Trimble GPS 5700 a doppia frequenza e 24 canali con precisione centimetrica.

Figura 1 Base satellitare (a sinistra) e ricevitore (a destra) [fonte: foto Idrogea]

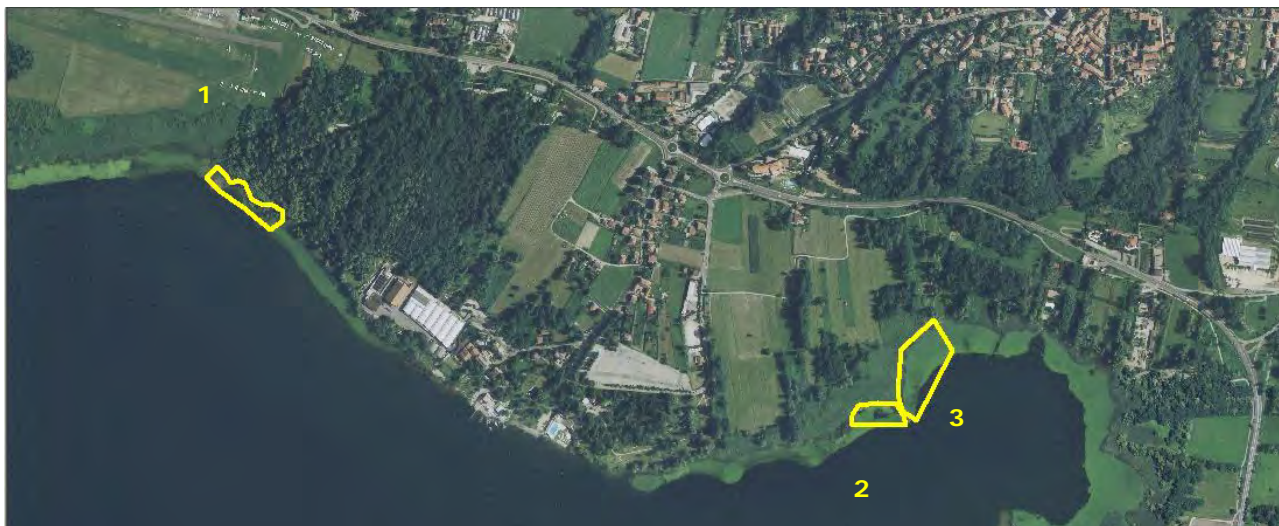
Sul Lago di Varese le aree di monitoraggio sono collocate all'interno dei **3 plot di intervento**, localizzati nella porzione nord-orientale del Lago di Varese, denominati "Valle Luna" (1), Schiranna (2) e Bobbiate (3). I plot individuati sono rappresentativi delle situazioni ecologiche di presenza della specie, come evidenziato nella descrizione di ciascun PLOT riportata di seguito.

Figura 3 Plot di sperimentazione sul Lago di Varese all'interno dei quali sono stati individuati i plot di monitoraggio [fonte: *Idrogea*. elaborazione GIS]

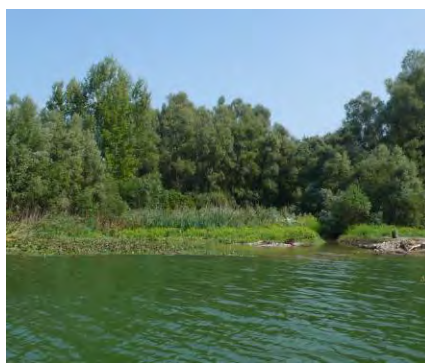
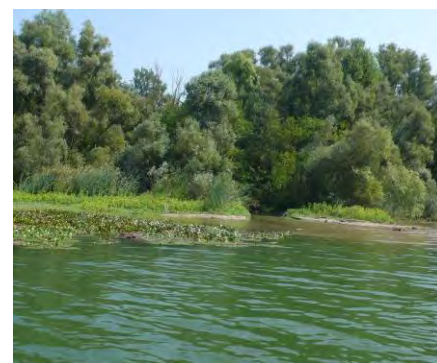
Localizzato in prossimità dello sbocco dei Torrenti Valle Luna- Valle del Fieno. Si tratta di un'area caratterizzata da sedimenti ghiaioso-ciottolosi anche di recente deposizione (conoidi attive dei torrenti), in cui la *Ludwigia* presenta un *habitus* prevalentemente terrestre e occupa l'area a "macchie" intercalate o meno da canneto (Fig. 4). Ai fini della sperimentazione di diverse tecniche il plot è stato a sua volta suddiviso in 3 sottoplot, corrispondenti ad altrettanti sottoplot di monitoraggio, due sottoposti a intervento e l'ultimo utilizzato come area di controllo (lasciata quindi a libera evoluzione).

Figura 4 Plot di sperimentazione "Valle Luna" [fonte: *foto Idrogea*]

Questa area è rappresentativa delle situazioni dove l'**habitus della specie è prevalentemente terrestre**.

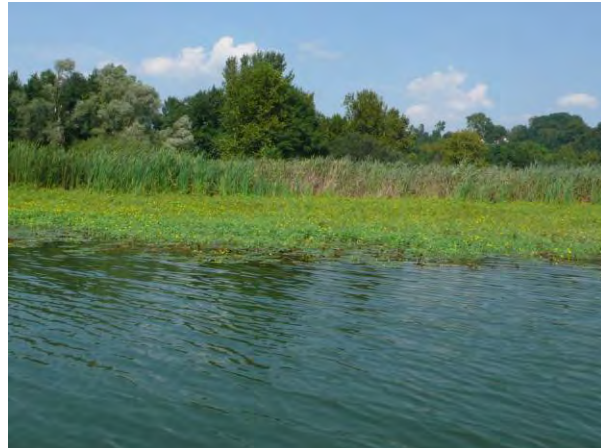
Localizzato a Est del Parco Zanzi. Si tratta di un'area in cui la *Ludwigia* si colloca a ridosso del canneto espandendosi nella porzione di acque lacustri prospicienti (Fig. 5). Ai fini della sperimentazione di diverse tecniche (e relativi monitoraggi) il plot è stato suddiviso in 2 sottoplot.

Figura 5 Plot di sperimentazione "Schiranna" [fonte: foto Idrogea]

Questa area è rappresentativa delle situazioni dove l'**habitus della specie è prevalentemente acquatico**.

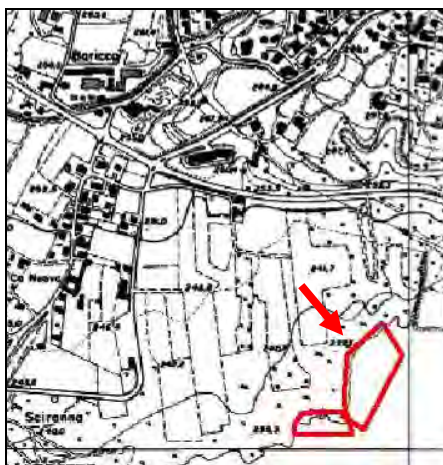
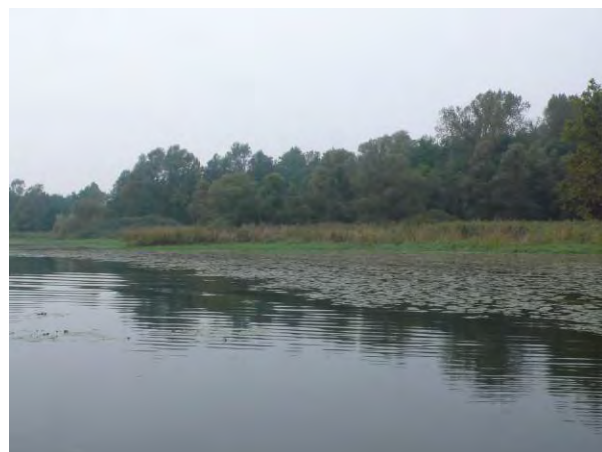
Localizzato tra l'area precedente e uno dei Torrenti (quello più a Ovest) che da Bobbiate scendono verso il Lago. Si tratta di un'area in cui la *Ludwigia* si colloca tra il canneto e il lamineto a dominanza di castagna d'acqua (Fig. 6). Ai fini della sperimentazione di diverse tecniche il plot è stato suddiviso in 2 sottoplot, uno sottoposto a intervento e l'altro utilizzato come area di controllo (lasciata quindi a libera evoluzione).

Figura 6 Plot di sperimentazione "Bobbiate" [fonte: foto Idrogea]

Questa area è rappresentativa delle situazioni dove l'**habitus della specie è prevalentemente acquatico**.

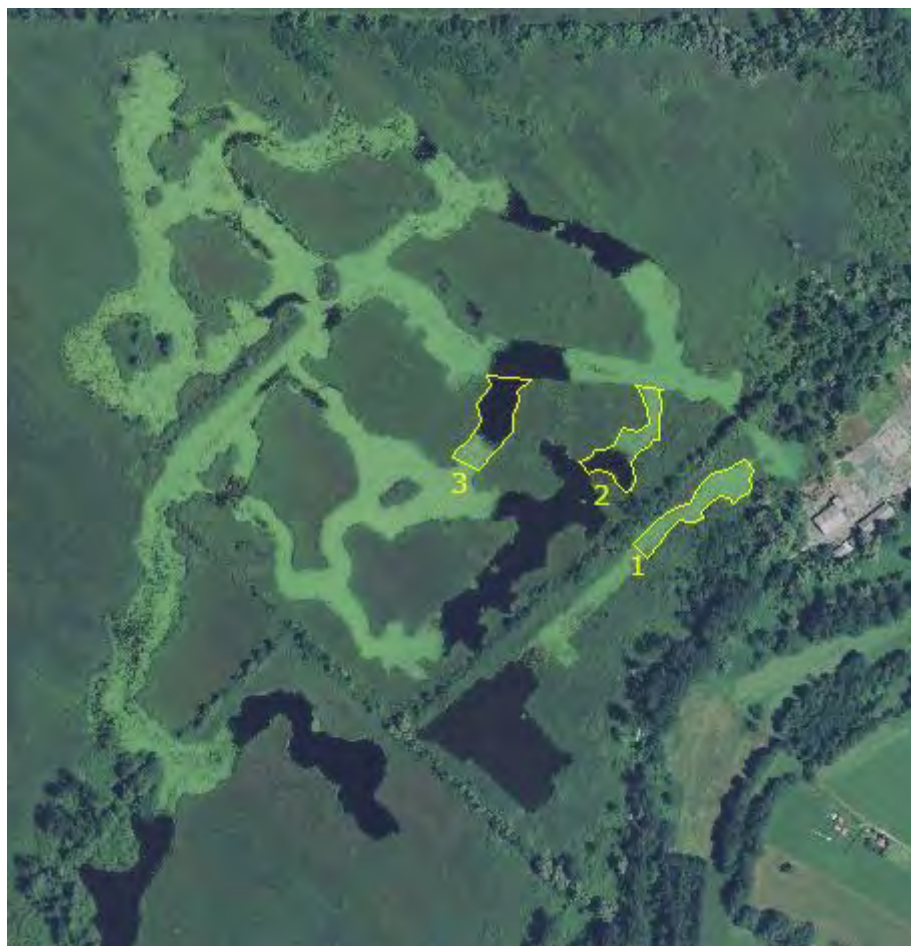
All'interno dell'area occupata dai canali (detti anche "chiari") della cosiddetta "Ex Agricola Paludi", sono state collocate le tre aree di intervento e di conseguenza di monitoraggio, analoghe a quelle del 2013. Trattandosi di chiari artificiali scavati all'interno del canneto è emersa una sostanziale omogeneità delle tre situazioni indagate.

Figura 7 PLOT di sperimentazione in Palude Brabbia [fonte: *elaborazione grafica su immagine Google Earth*]

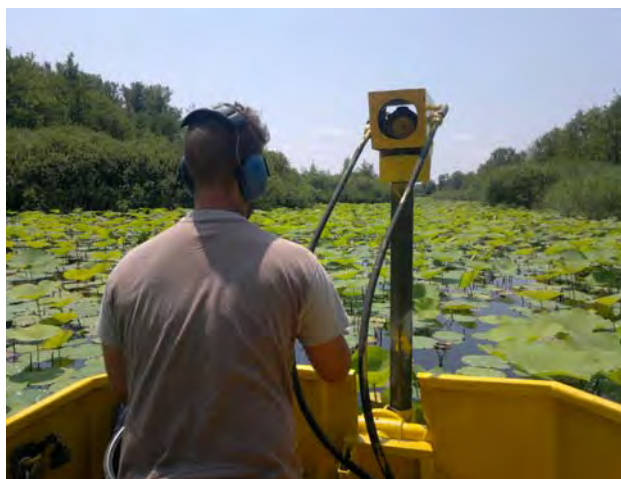
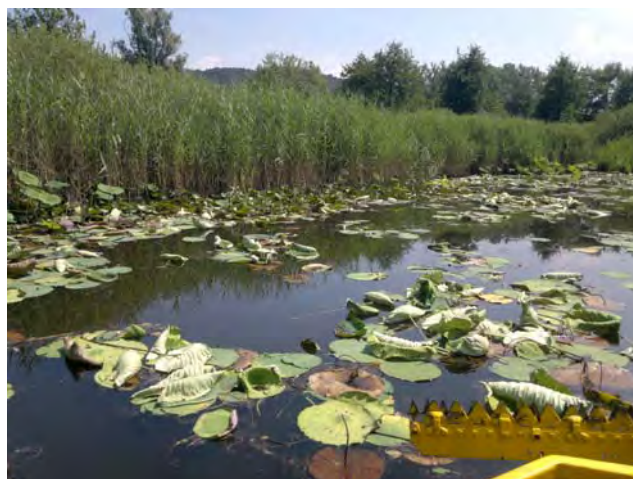
- nei PLOT 1 e 3 è stato eseguito un solo sfalco nella stagione estiva (inizio del mese di settembre) mentre nel PLOT 2 sono stati eseguiti due sfalci (il primo in estate, all'inizio del mese di settembre, il secondo in autunno – mese di ottobre).

Figura 12 Sfalco con barra meccanica falciante [fonte: foto Idrogea]

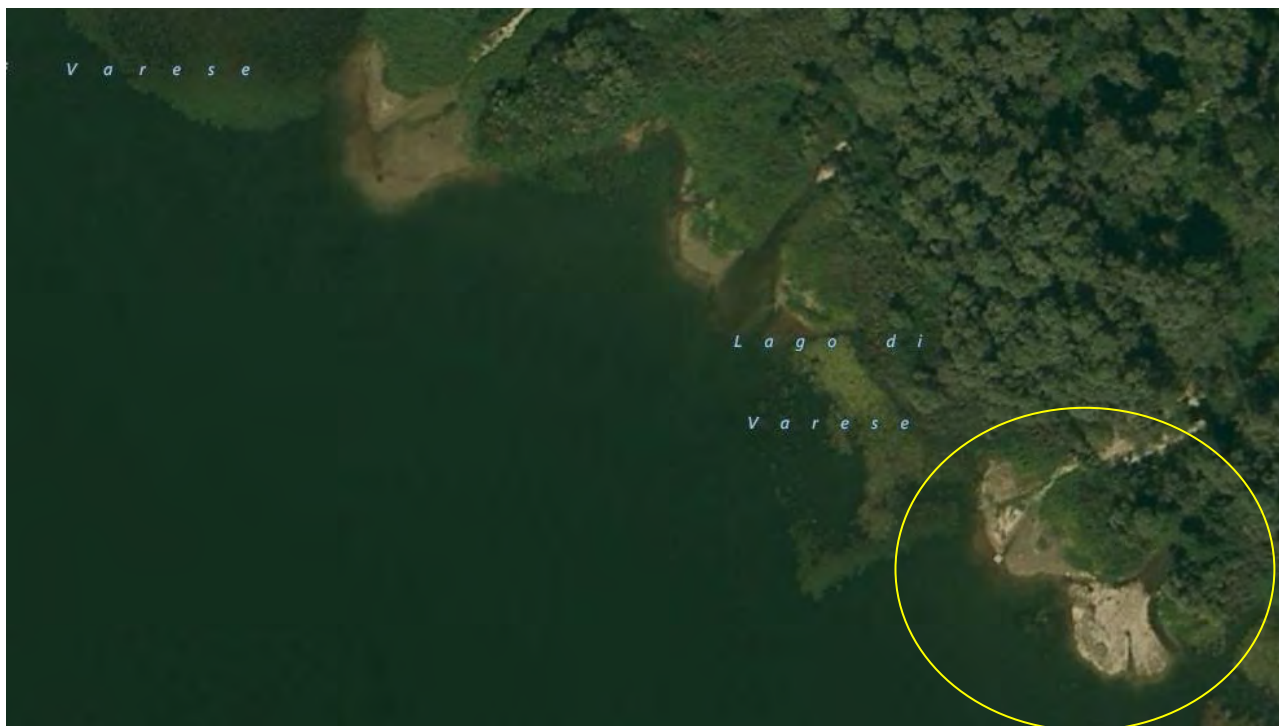
Figura 13 Subplot di sperimentazione/monitoraggio "Valle Luna 1" [fonte: elaborazione su Bing Mapped]

Il plot "Valle Luna 1" si colloca a Est della foce del Torrente Valle Luna e presenta uno sviluppo lineare di circa 50 metri. Il plot è articolato al suo interno in alcuni "isolotti" la cui estensione e morfologia **si è tuttavia modificata diverse volte nel corso dell'intera stagione di rilevamento a causa degli eventi di forte piovosità che hanno alterato la portata dei torrenti e quindi modificato l'aspetto dei luoghi.**

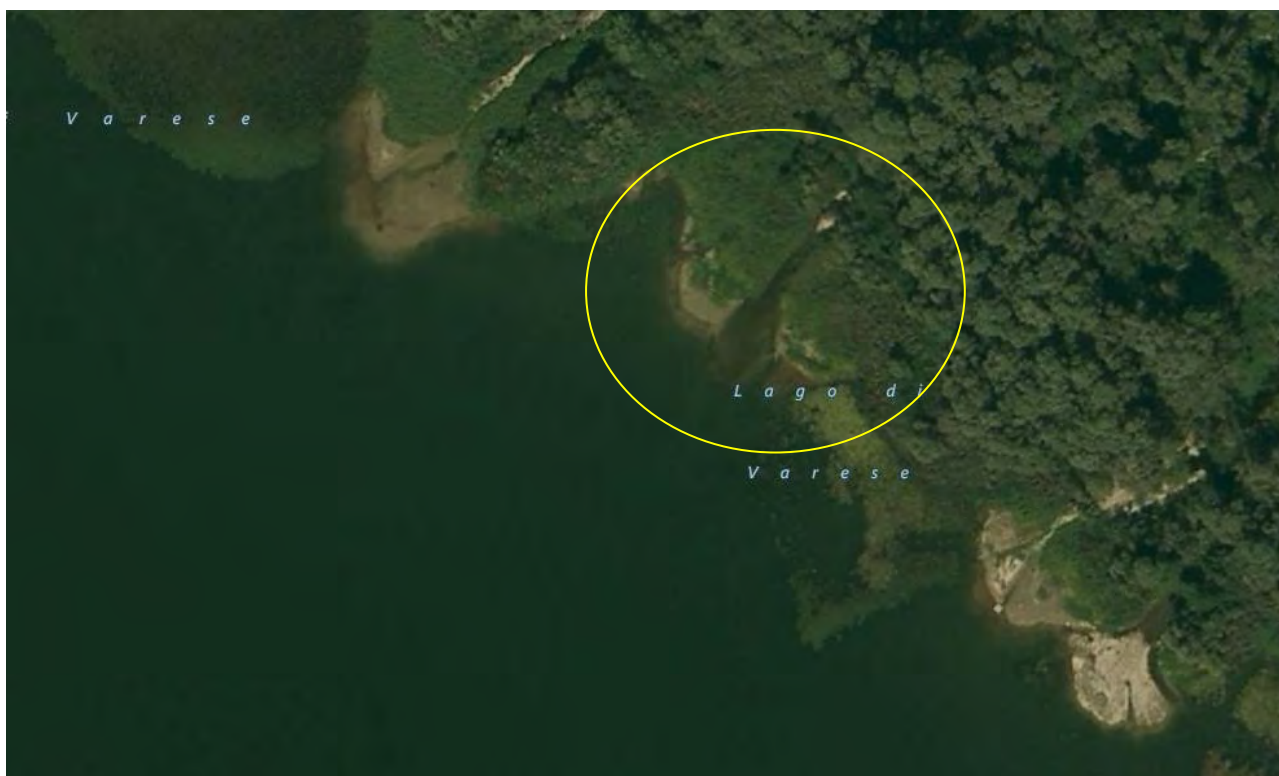
Figura 14 Subplot di sperimentazione/monitoraggio "Valle Luna 2" [fonte: *elaborazione su Bing Mappe*]

Il plot "Valle Luna 2" si colloca a Ovest del subplot precedente ed è interessato dalla presenza del tratto terminale di un torrente appartenente al reticolo del Valle Luna. Il subplot presenta uno sviluppo lineare di una settantina di metri, è diviso più o meno in due dalla presenza del torrente sopra citato. L'area presenta delle aree di greto sabbioso colonizzate da *Ludwigia* che si estende anche in acqua. La vegetazione alle spalle del greto consiste in una fascia a dominanza di *Typha/Phragmites* in cui la *Ludwigia* penetra in parte.

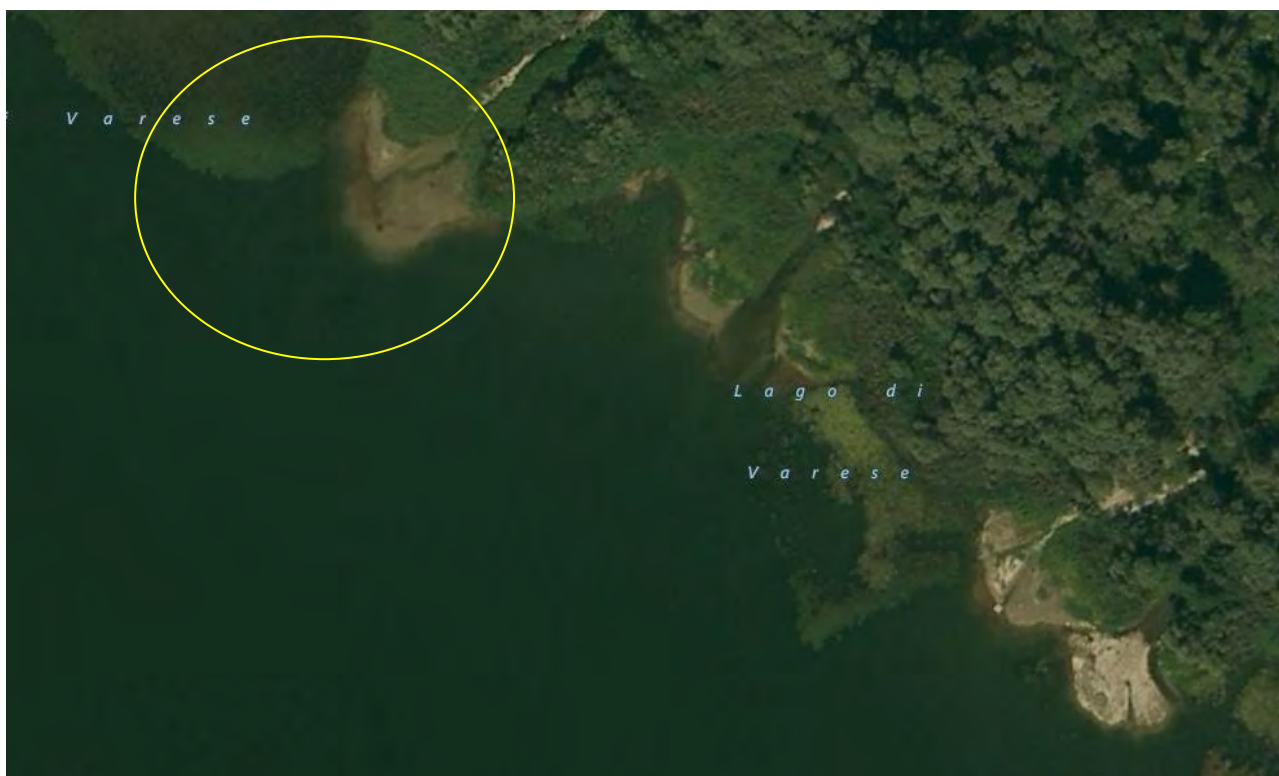
Figura 15 Subplot di sperimentazione/monitoraggio "Valle Luna 3" [fonte: elaborazione su Bing Mappe]

Il plot "Valle Luna 3" si colloca a Ovest del subplot precedente e a valle del l'aeroporto per allianti dell'Aero Club "Adele Orsi". Il sub plot presenta uno sviluppo lineare di una settantina di metri. L'area è caratterizzata da una fascia continua e densa ad elofite (*Typha/Phragmites*) preceduta, verso lo specchio lacustre, da una cintura dominata da *Ludwigia*. Davanti al popolamento di *Ludwigia* si estende un denso lamineto a dominanza di castagna d'acqua (*Trapa natans*).

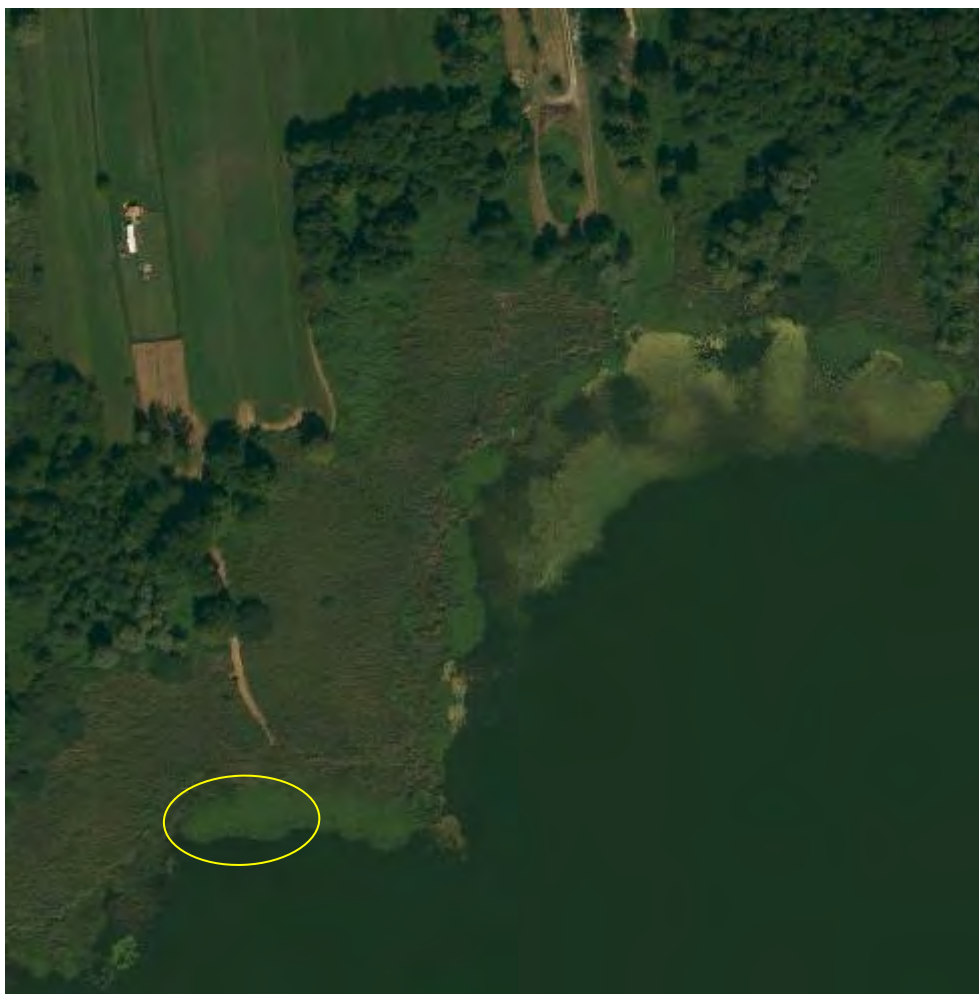
Figura 16 Subplot di sperimentazione/monitoraggio "Schiranna 1" [fonte: elaborazione su Bing Mapped]

All'interno del plot "Schiranna" il sub plot numero 1 è quello più a Ovest. E' caratterizzato da una fascia a *Ludwigia* in acqua e dalla retrostante cintura ad elofite più o meno densa (densa in corrispondenza dei popolamenti di *Phragmites*, più lassa invece dove si sviluppano le formazioni a *Typha angustifolia*).

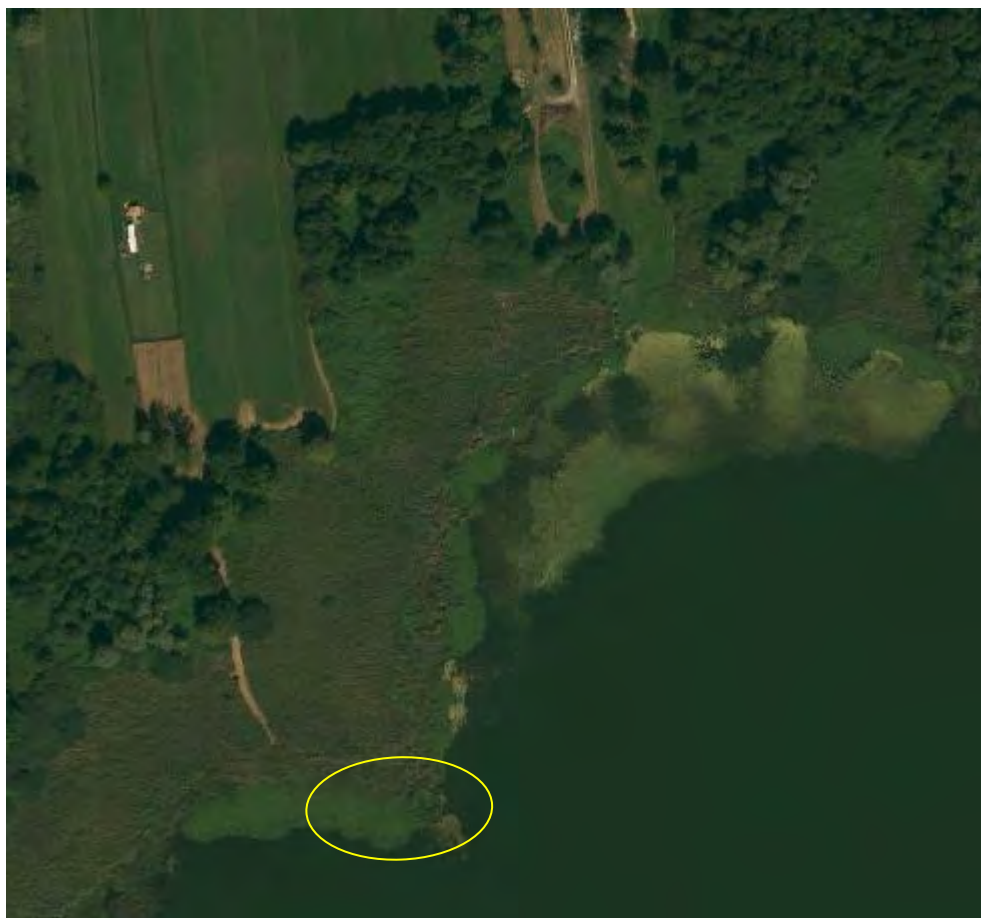
Figura 17 Subplot di sperimentazione/monitoraggio "Schiranna 2" [fonte: elaborazione su Bing Mappe]

All'interno del plot "Schiranna" il sub plot numero 2 è quello più a Est. Analogamente al sub plot numero 1 esso è caratterizzato da una fascia a *Ludwigia* in acqua e dalla retrostante cintura ad elofite più o meno densa (densa in corrispondenza dei popolamenti di *Phragmites*, più lassa invece dove si sviluppano le formazioni a *Typha angustifolia*).

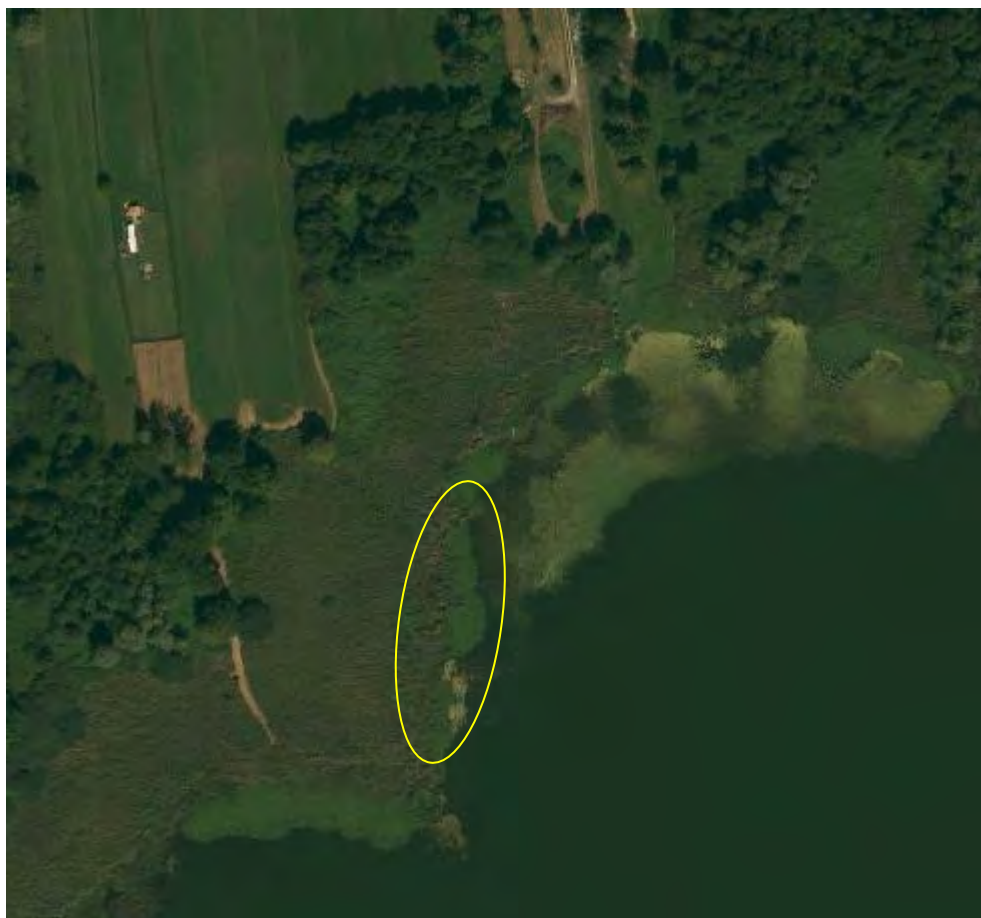
Figura 18 Subplot di sperimentazione/monitoraggio "Bobbiate1" [fonte: elaborazione su Bing Mappe]

All'interno del plot "Bobbiate" il sub plot numero 1 è quello più a Sud. E' caratterizzato da una fascia a *Ludwigia* in acqua e dalla retrostante cintura ad elofite piuttosto densa (dominano infatti i popolamenti di *Phragmites*, mentre le formazioni a *Typha angustifolia* sono più rare).

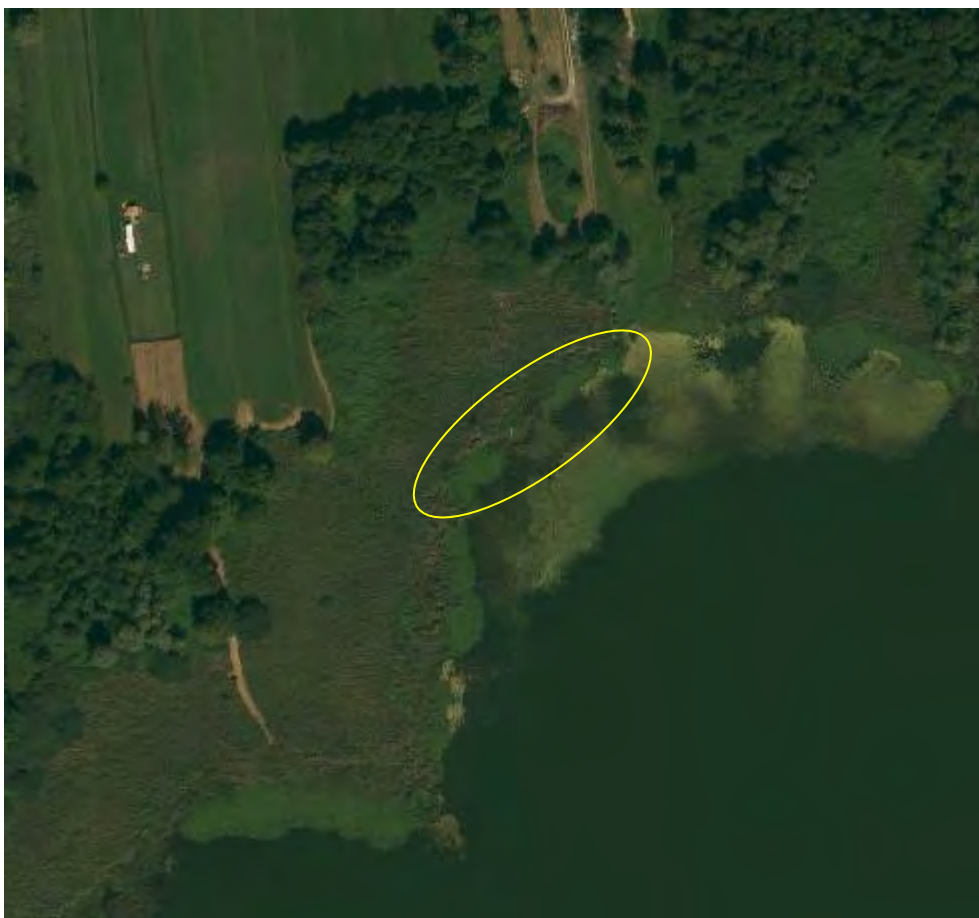
Figura 19 Subplot di sperimentazione/monitoraggio "Bobbiate2" [fonte: elaborazione su Bing Mappe]

All'interno del plot "Bobbiate" il sub plot numero 2 è quello più a Nord. E' caratterizzato da una fascia a *Ludwigia* in acqua e dalla retrostante cintura ad elofite piuttosto densa (dominano infatti i popolamenti di *Phragmites*, mentre le formazioni a *Typha angustifolia* sono più rare).

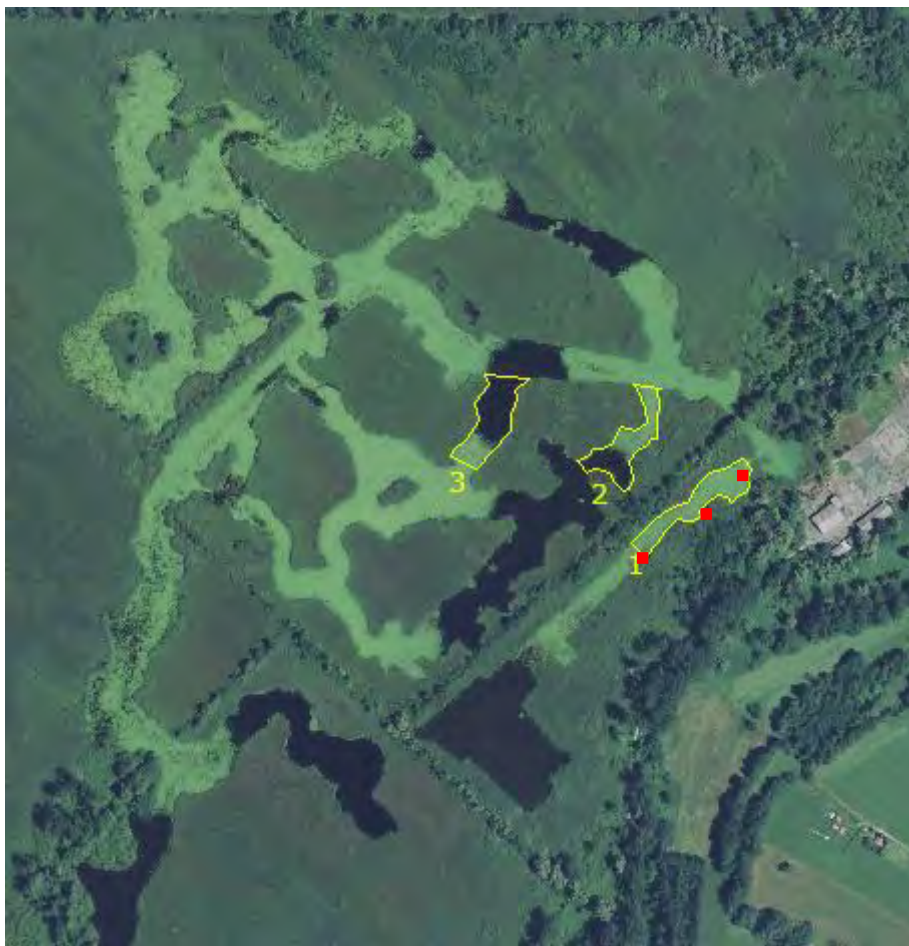
Figura 20 Punti di monitoraggio all'interno del Plot numero 1 [fonte: elaborazione grafica su immagine Google Earth]

Il plot numero 1 è collocato all'inizio del primo canale (in direzione Sud-Ovest) che si diparte dal canale centrale frontale al piazzale dell'Ex Agricola Paludi. In quest'area i punti di monitoraggio sono 3, analogamente al 2013, posti rispettivamente all'inizio, a metà e alla fine del canale.

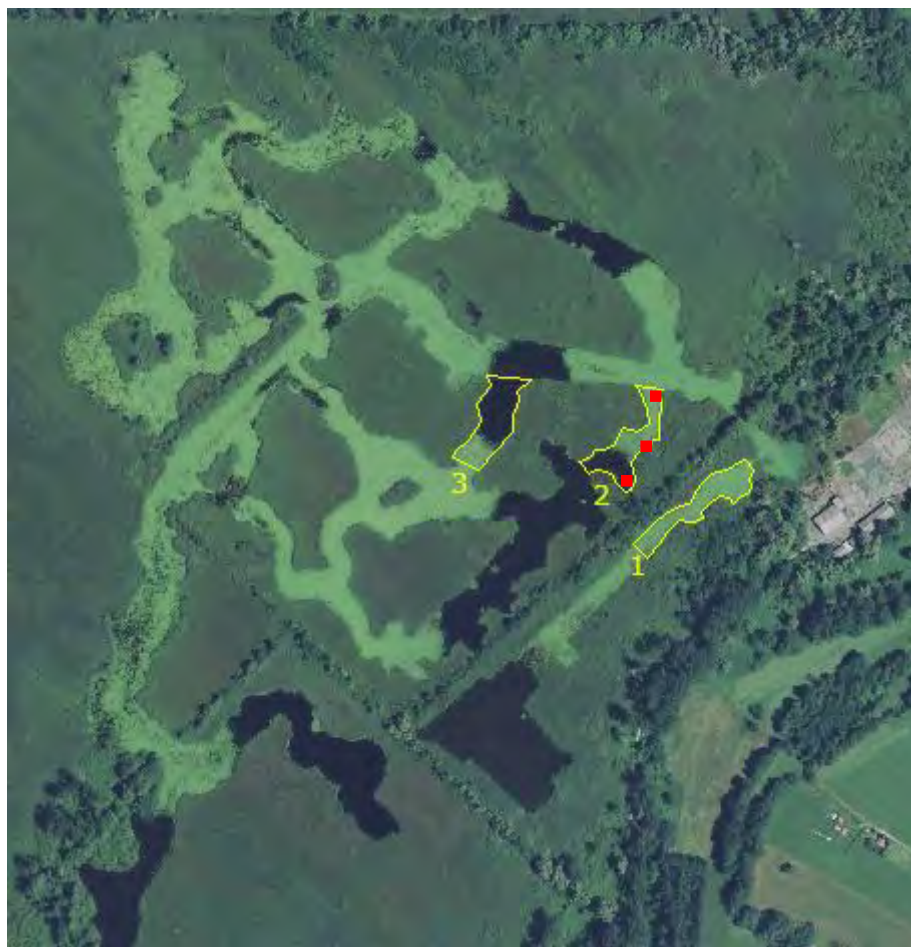
Figura 21 Punti di monitoraggio all'interno del Plot numero 2 [fonte: elaborazione grafica su immagine Google Earth]

Il plot numero 2 è stato collocato all'inizio del secondo canale (in direzione Sud-Ovest) che si diparte dal canale centrale frontale al piazzale dell'Ex Agricola Paludi. In quest'area i punti di monitoraggio sono stati 3, posti rispettivamente all'inizio, a metà e alla fine del canale.

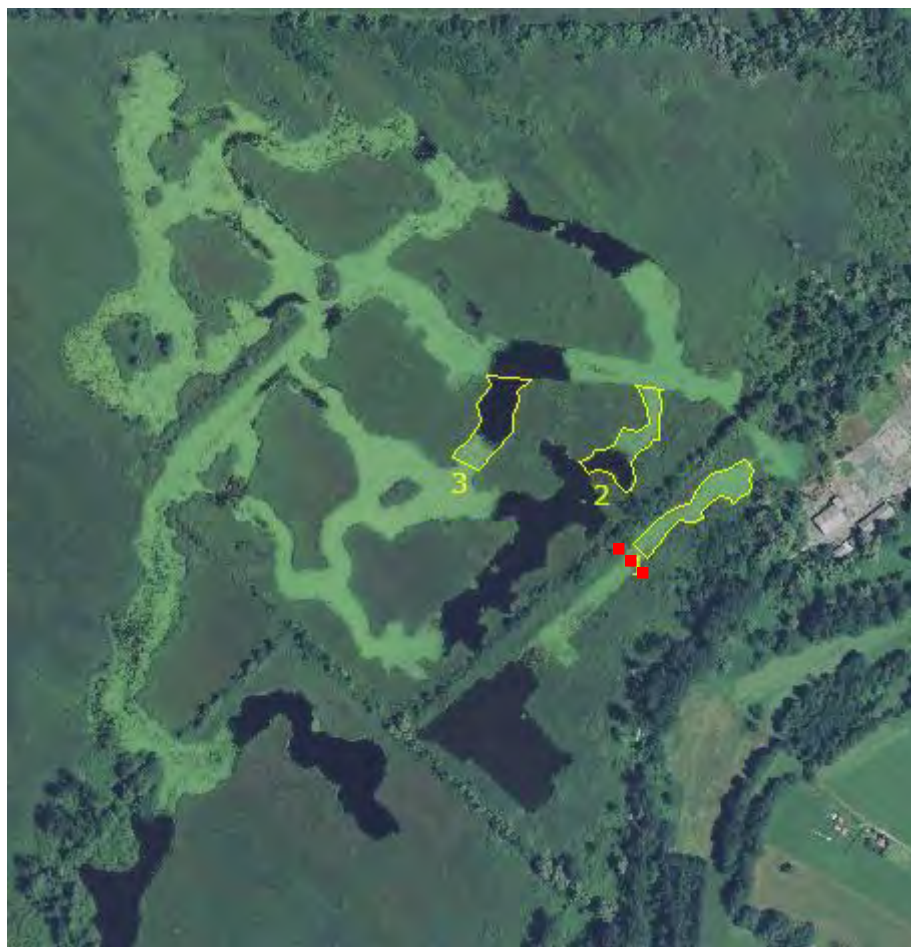
Figura 23 Punti di monitoraggio all'interno del Plot di controllo [fonte: *elaborazione grafica su immagine Google Earth*]
